# 不具合箇所説明図

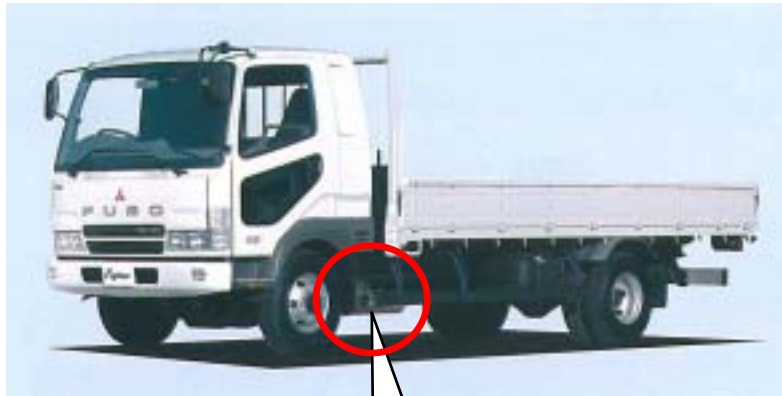
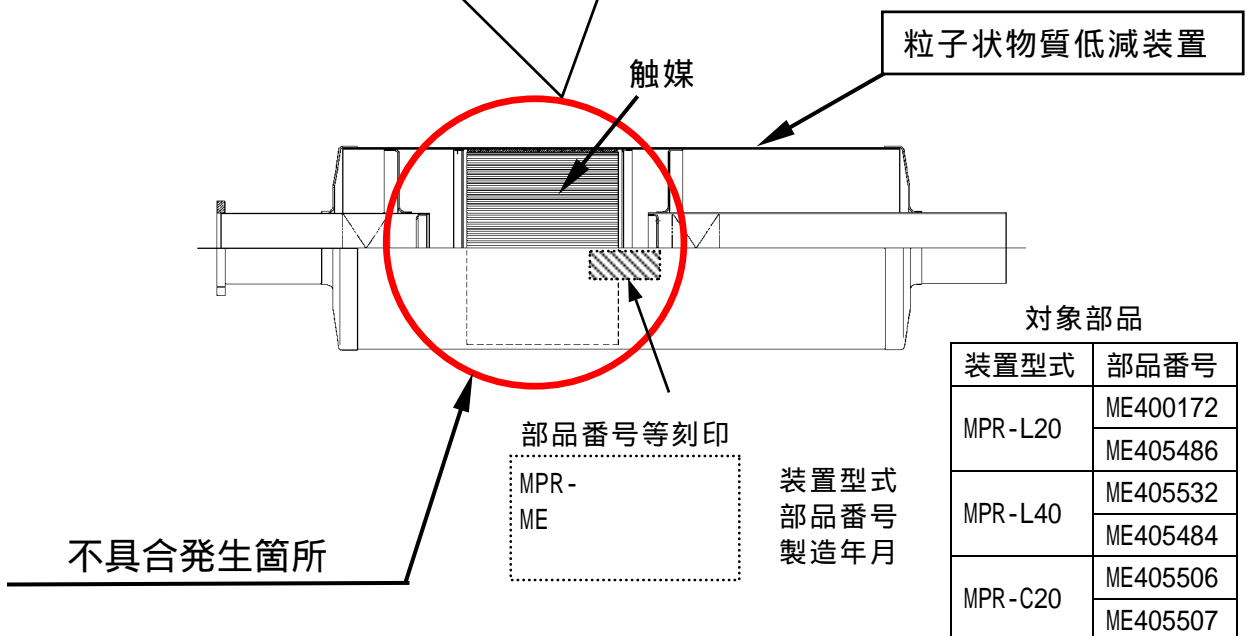
PM低減装置において、触媒の固定方法が不適切なため、使用状態により触媒の固定が弛むものがある。そのため、そのままの状態で使用を続けると、触媒が装置内壁と干渉して異音が発生し、最悪の場合、触媒が破損して、性能基準を満たさなくなるおそれがある。

**改善の内容**  
PM低減装置が装着されている車両にあっては、当該PM低減装置を点検し、対象となる装置が装着されている場合は、当該PM低減装置を対策品に交換する。

注：□は、交換部品を示す。
