堤防の詳細点検

堤防の点検

河川別詳細点検結果(平成17年度末現在)

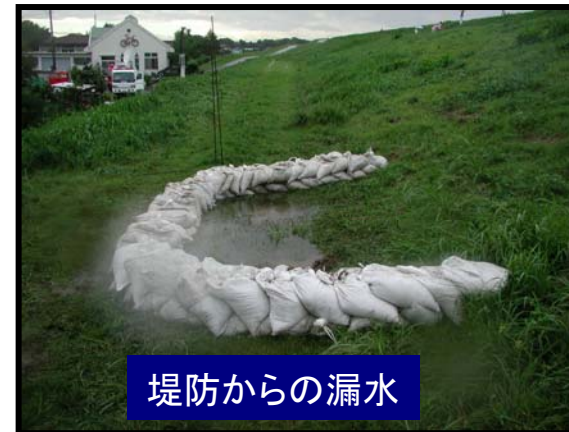
堤防からの漏水

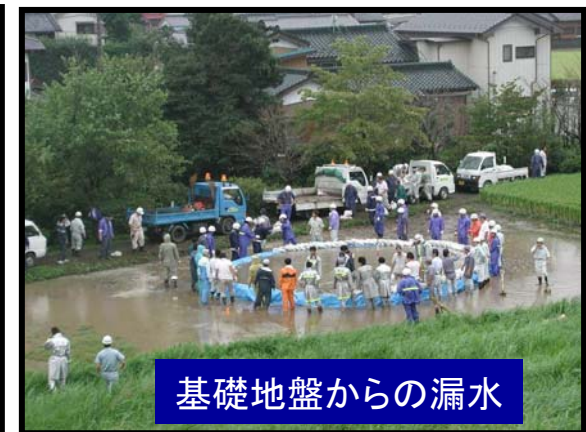
基礎地盤からの漏水

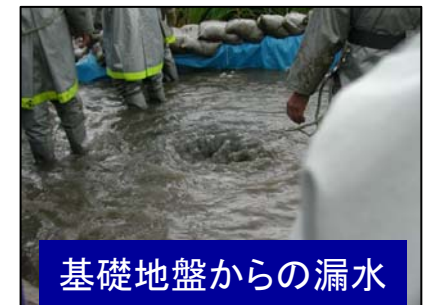
基礎地盤からの漏水

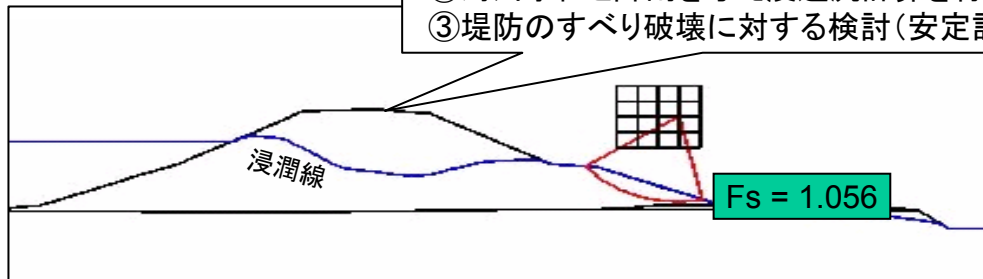
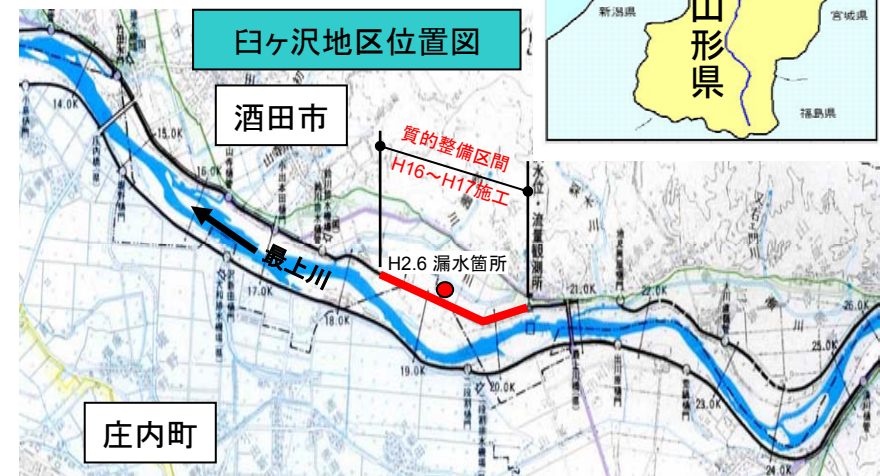
②詳細点検の結果

川裏側すべり破壊に対する安全率(F_s)が不足しており、対策が必要。

対策前 $F_s = 1.056$ (基準値 $F_s > 1.2 \times \alpha_1 \times \alpha_2 = 1.452$ を満足しない)

α_1 ; 築堤履歴の複雑さに対する割増係数で、本区間では 1.1

α_2 ; 基礎地盤の複雑さに対する割増係数で、本区間では 1.1

③堤防の質的整備(対策工の検討)

対策として堤防断面を拡大し、川裏側すべり破壊に対する堤防の損傷を防ぐ。

対策後 1.481 (基準値 $F_s > 1.452$ を満足)

対策工: 堤防断面の拡大

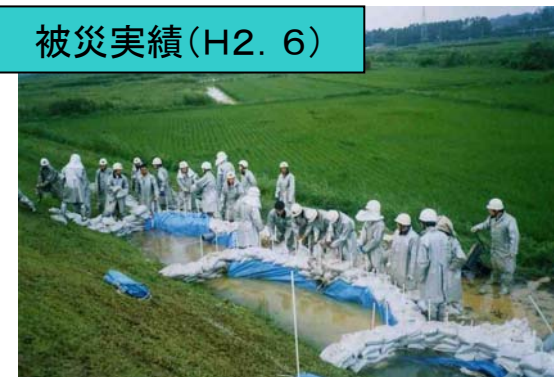
被災実績(H2. 6)

洪水時に臼ヶ沢堤防に堤体漏水が生じ、水防工法を実施
