(参考1) これまでの経緯

(参考2) JIS方式とISO方式の違い

(参考3) 事故状況

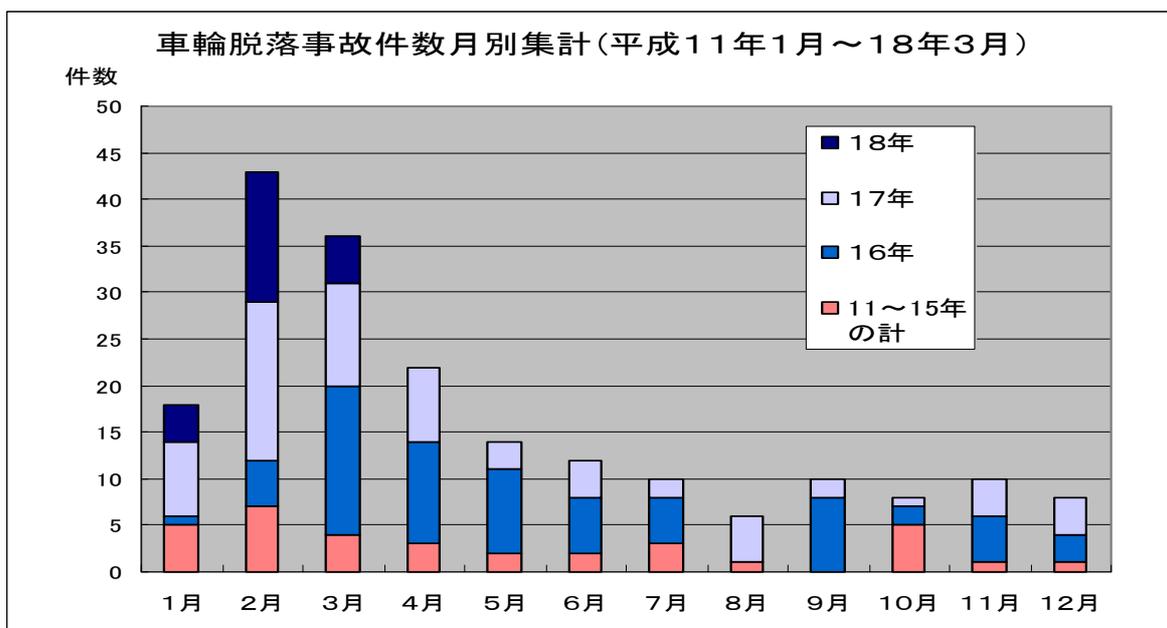
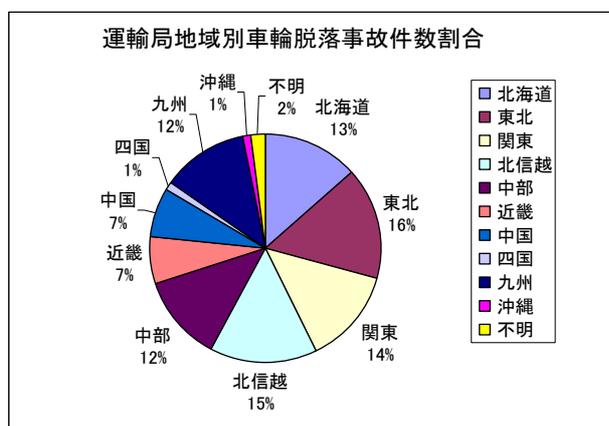
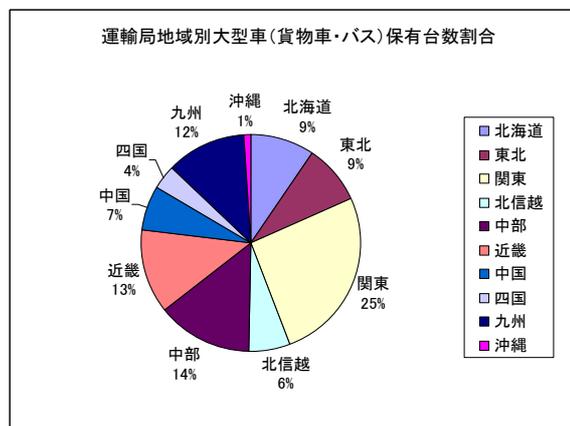
平成11年1月1日から平成18年3月末までの間に、国土交通省において把握した事故の中に、大型車の車輪脱落事故は197件⁵あり、ほとんどはJIS方式によるものであるが、そのうち少なくとも5件(うち4件は大型バス)はISO方式のものであった⁶。また、冬期において発生件数が多い傾向があり、地域別に見ても、寒冷地での発生が温暖地に比較して多いのではないかと推察される。
