# 【参考】 ゲート設備主ローラ等( 鋳鋼品 )の超音波探傷試験の実施状況

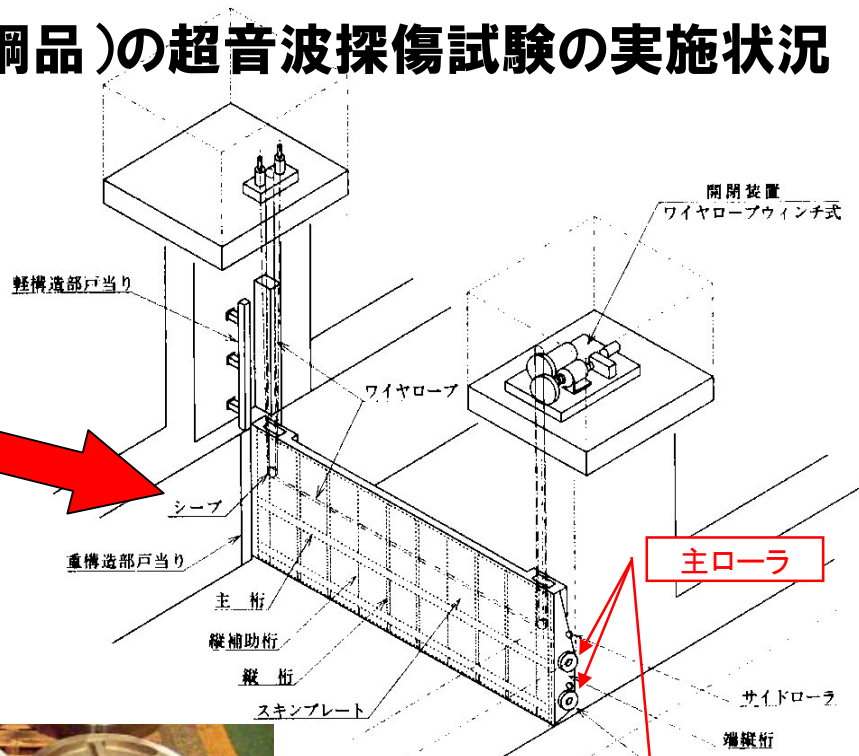
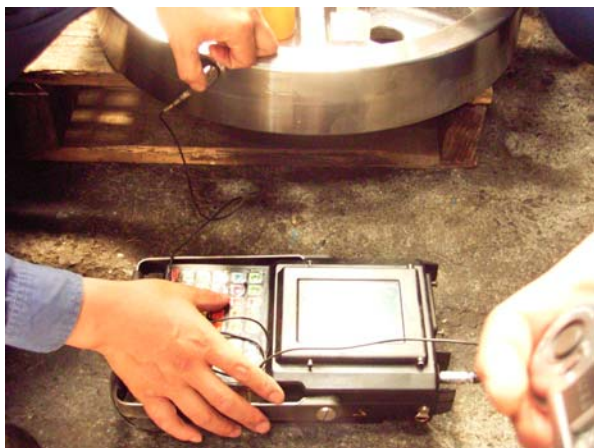
超音波探傷試験の実施状況(主ローラ)  
※加工後に工場内で実施している状況

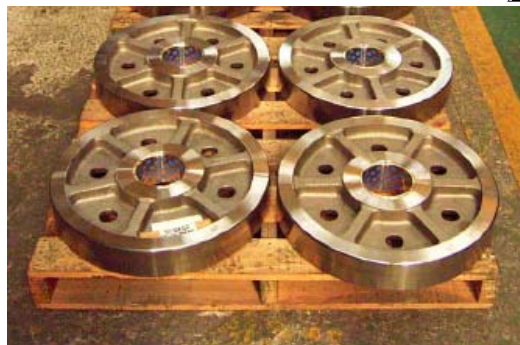
主ローラの外観(加工後)

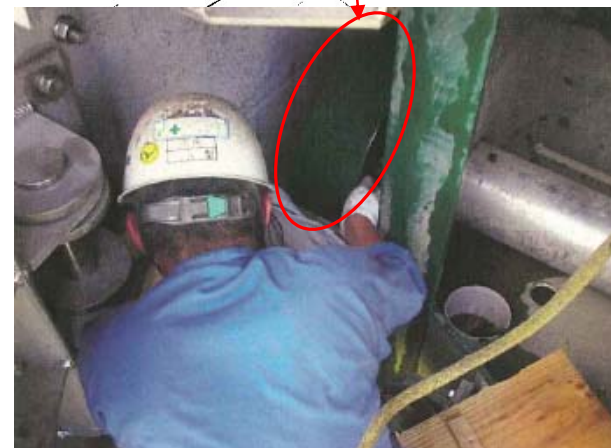
超音波探傷試験の実施状況(主ローラ)  
※現地で実施している状況(今回調査)
