六本木ヒルズ森タワー 基準階平面図

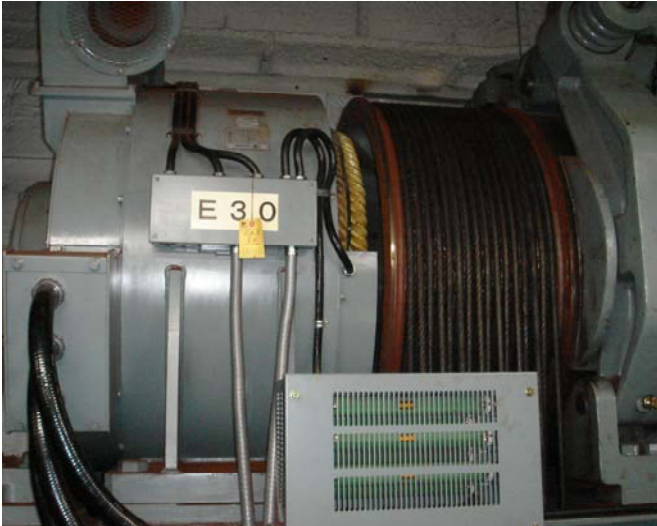
事故機 (E30号機) (シーブカバー外した状態)

事故機、隣接号機ともブロワー内部に吸い込んだ赤錆粉が付着しており、モータ内部にも入っていると思われる。

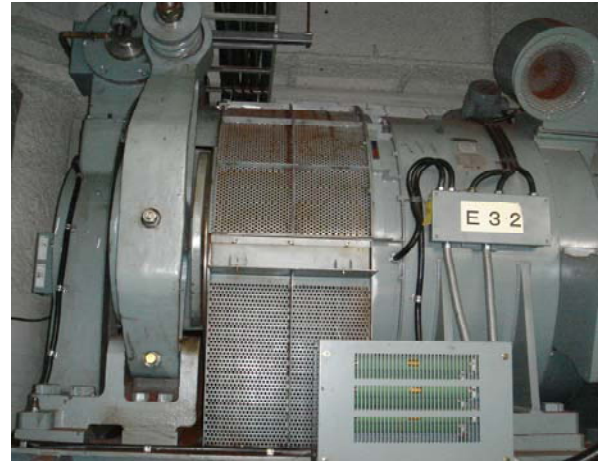
隣接号機 (E32号機)

- ・ ロープ周りは、シーブだけでなく巻上機下方の第二機械室部分もカバーで覆われていてロープが見えない。

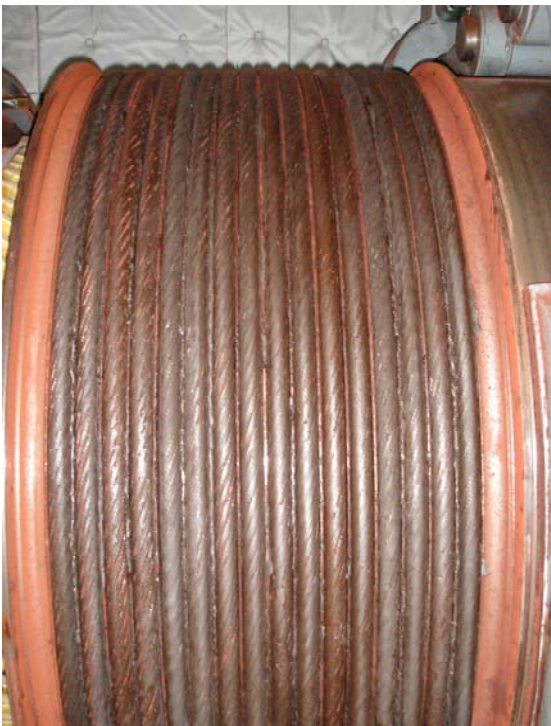
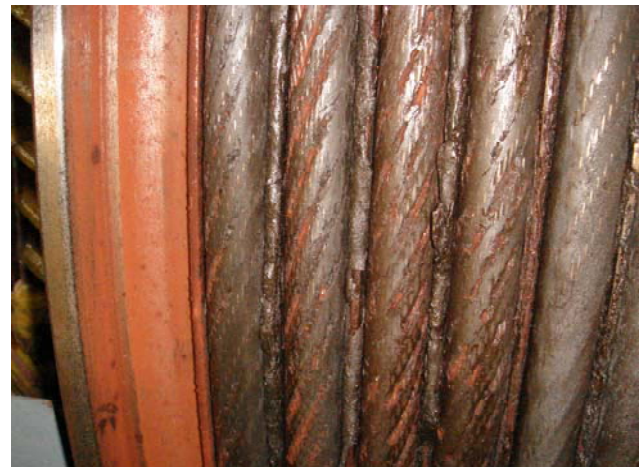
メインシーブ上のロープ (A種ロープ 22.4 φ)

- ・ ロープ摩耗粉の錆、埃、グリス等が固まって棒状になっていて、ロープの縄目が見えない状態になっている。
- ・ 2週間前の定期検査で検査したとは思えない状態。

- ・ ロープカバーを外した状態
- ・ 第二機械室で見上げて撮ったもの

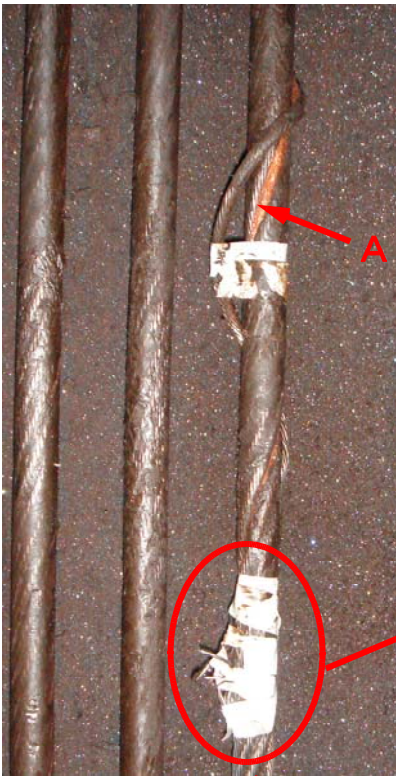
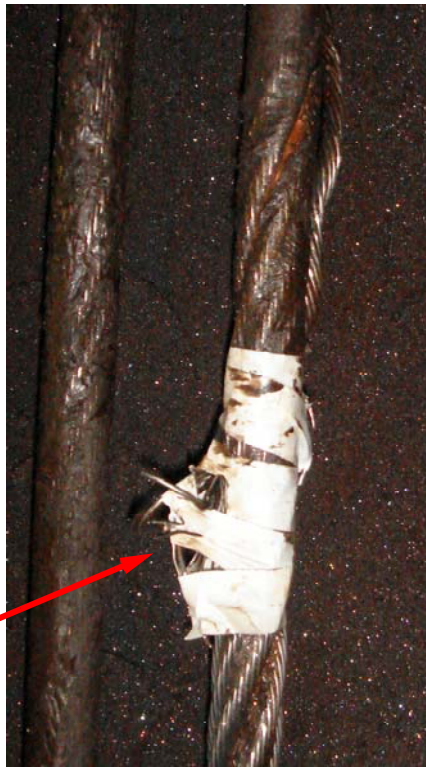
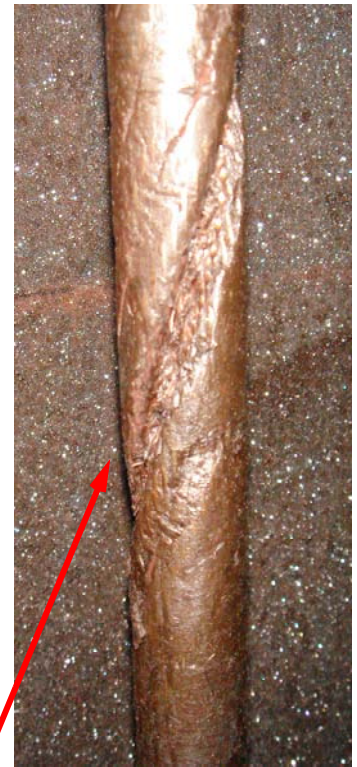
ストランド破断部

- ・ 左端の写真A部のストランド抜け部分は錆の色が新しいのに対し、上の写真ではストランド抜け部分にもグリスが固着しており、事故のかなり前からストランド切れが起きていた可能性がある。

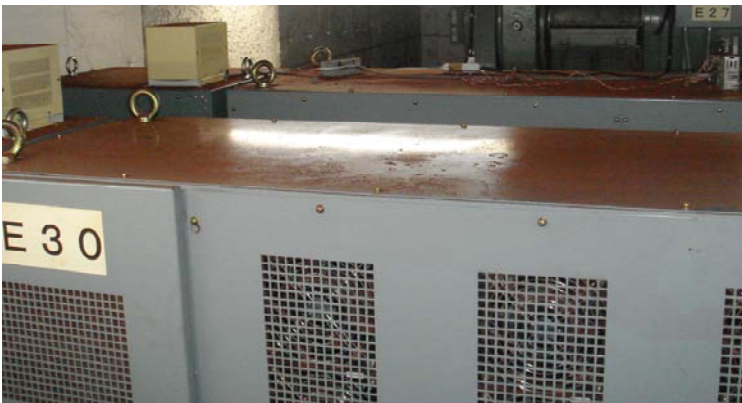
制御盤上面に飛散した赤錆粉

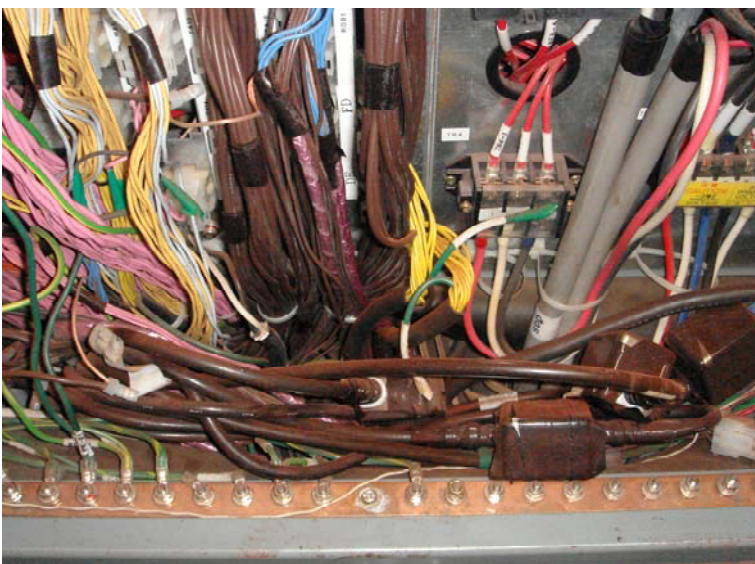
制御盤内部にも赤錆粉が付着
