改善箇所説明図

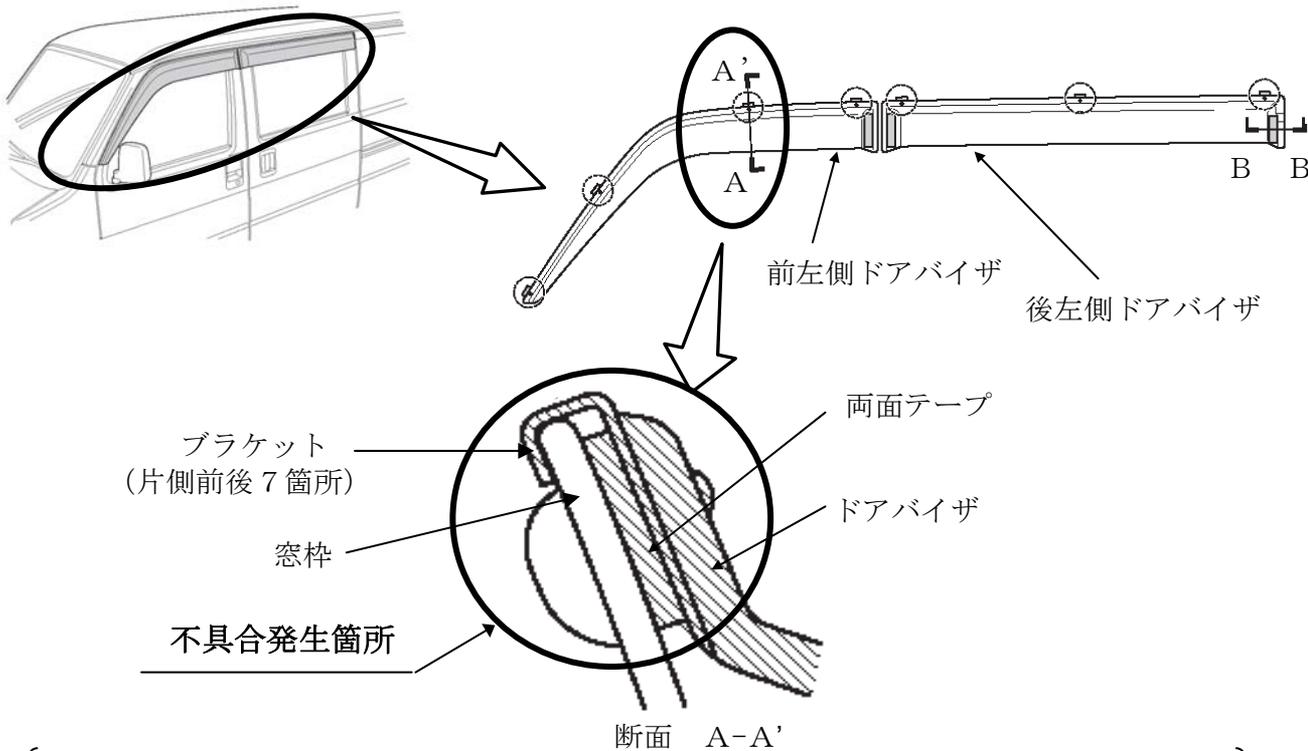
後付け部品のドアバイザにおいて、ドアバイザをドアに固定する接着剤の成分及びドアバイザを窓枠に固定するブラケットの形状が不適切なため、テープの接着剤が経年劣化で接着力が低下すると、最悪の場合、ドアバイザが脱落するおそれがある。

ドアバイザを装着した全車両について、脱落防止のための対策を施す。
クリップ取付け後
固定具取付け後
