” 高松空港誘導路における乳剤系表面処理試験施工報告 ”

ニチレキ株式会社 四国支店 愛媛営業所 三上 隆司

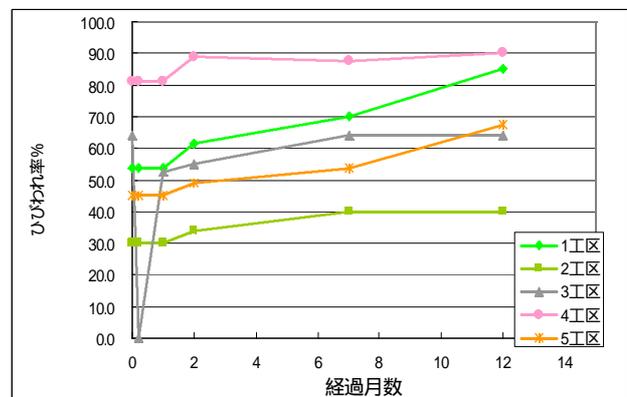
図 - 5 を見ると分かるとおり、3工区を除きひびわれは時間と共に増加していく結果となった。3工区についても施工直後はひびわれが一旦無くなったが、1ヶ月経過後では細かなひびわれがかなり見られ、7ヶ月後以降は施工前とほぼ同レベルとなっている。以上より、今回の試験施工のように破損の進んだ(ひびわれの多い)箇所においては、表面処理によるひびわれ抑制はあまり期待できないといえる。

図 - 5 ひびわれ率の経時変化

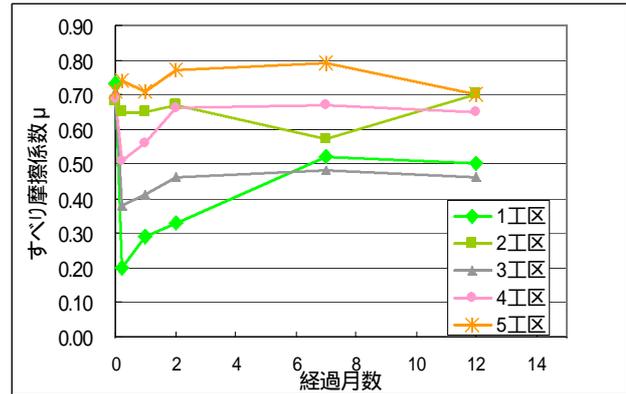
1工区では施工直後のすべり摩擦係数が極端に低く、既設路面のすべり抵抗が高くて乳剤だけの処理ではすべり易いことが確認された。3工区のスラリー混合物についても、施工直後から12ヶ月経過までのすべり摩擦係数は低めの結果となっている。なお、1工区では施工直後以降のすべり抵抗が他工区より急激に上がってきているが、これは摩耗により下地が現れてきたからと思われる。

図 - 6 すべり抵抗の経時変化(40km/h)

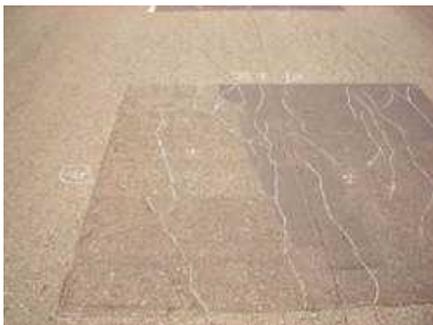
材料のはがれは全工区とも見られなかったが、1, 4工区では全体的に摩耗が進んできており、4工区の7ヶ月後では下地が現れている状態である。その他の工区は良好であり、既設合材表面の骨材飛散抑制効果も認められる。

写真 - 1 摩耗状態(4工区,7ヶ月後)

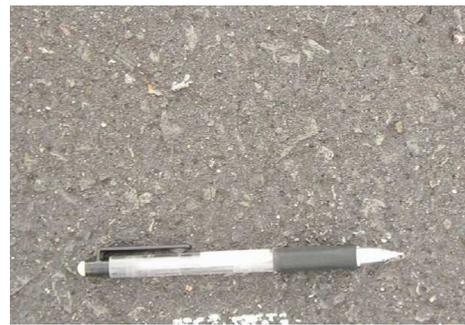
写真 - 2 良好状態(2工区,12ヶ月後)

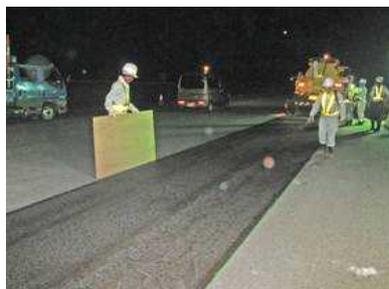
写真 - 4 本施工状況

乳剤散布は散布車(ディストリビューター)を使用し、骨材散布は散布機を使用して行った。施工後直後のすべり抵抗は40km/hにおいて、すべり摩擦係数で0.5~0.6の範囲に収まっており、路面状態も現在のところ良好である。

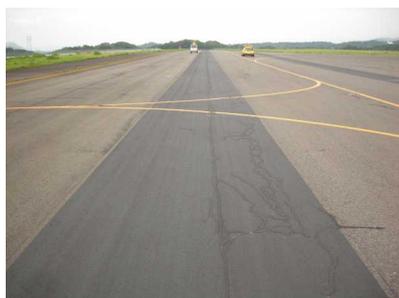
写真 - 5 施工後

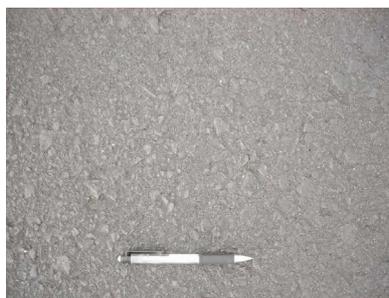
写真 - 6 施工後(アップ)
