“高松空港誘導路における  
乳剤系表面処理”の  
試験施工報告

ニチレキ株式会社  
四国支店 愛媛営業所  
三上 隆司

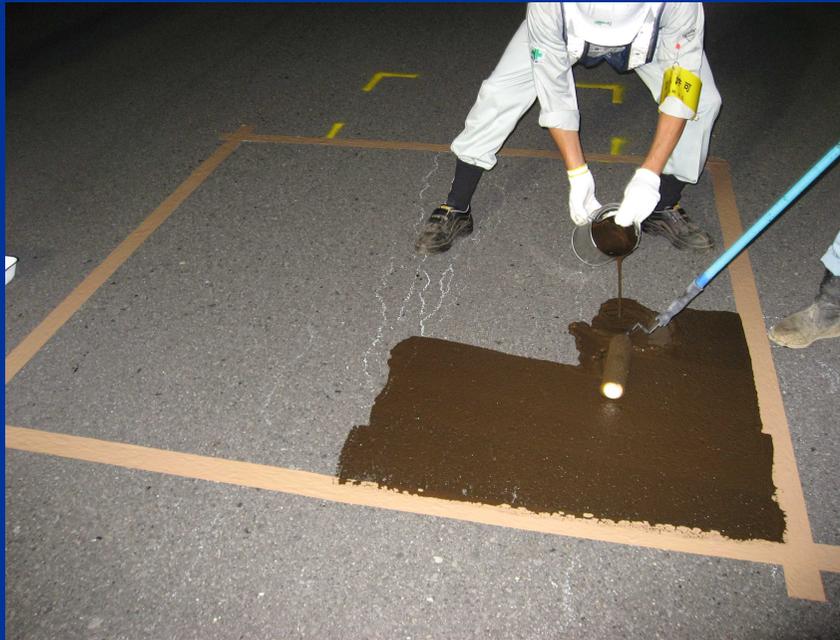
# 7. 施工

- 乳剤はローラー刷毛で塗布し、骨材は手散布を行った。骨材は硬質骨材(0.5-1.0mm)を使用したか、かなり散布ムラが出た。
- スラリー混合物はゴムレーキで敷き均した。

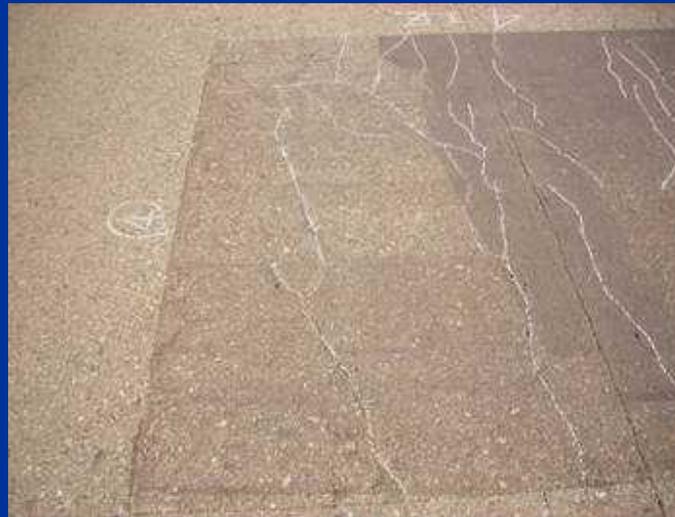
- ・ひびわれ充填(止水)効果は各工区とも殆どみられない。
- ・1, 4工区は耐摩耗性が劣る。
- ・路面色は黒々と若返る。
- ・骨材飛散抑制効果も認められる。

4工区摩耗状況(7ヶ月後)

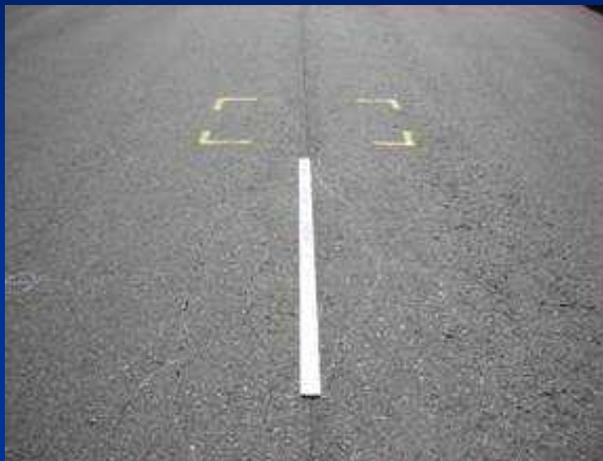
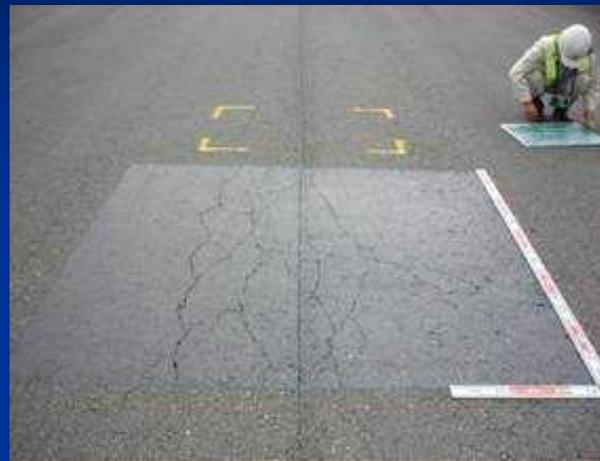
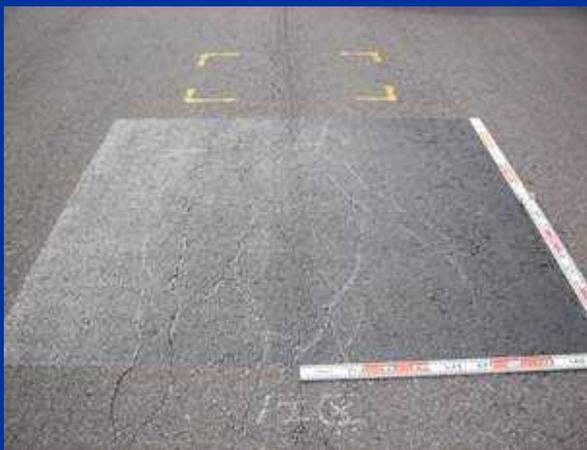
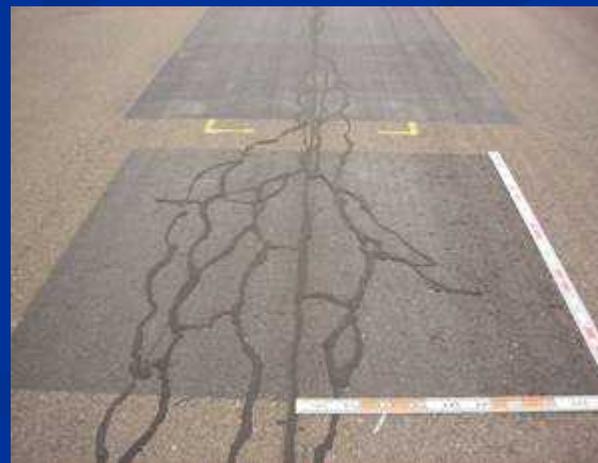
# 8. 施工経過(1工区)

施工前

施工直後

7ヶ月後

12ヶ月後

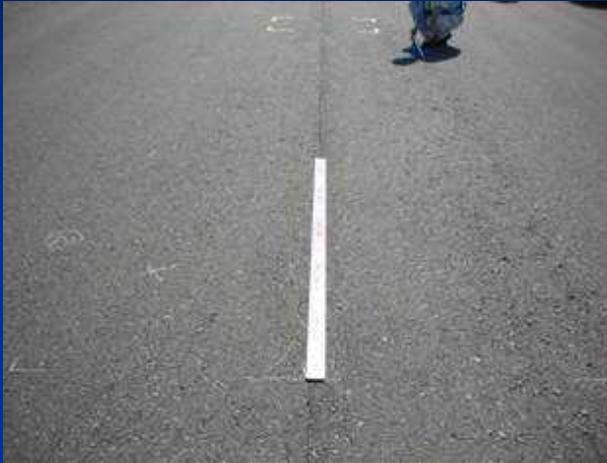
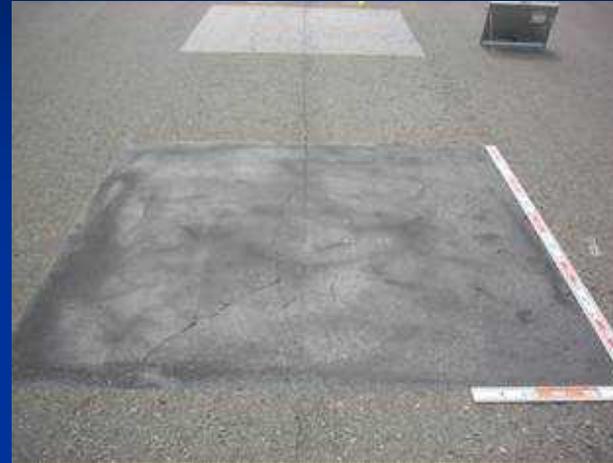
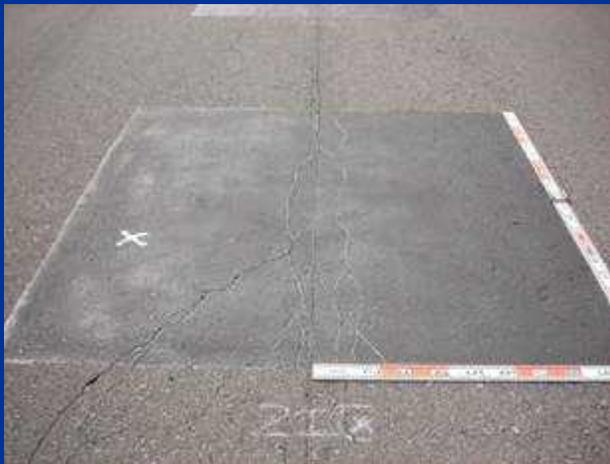
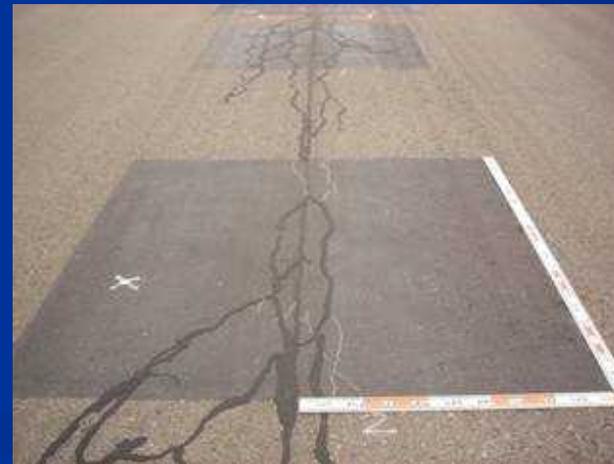
## 8. 施工経過(2工区)

施工前

施工直後

7ヶ月後

12ヶ月後

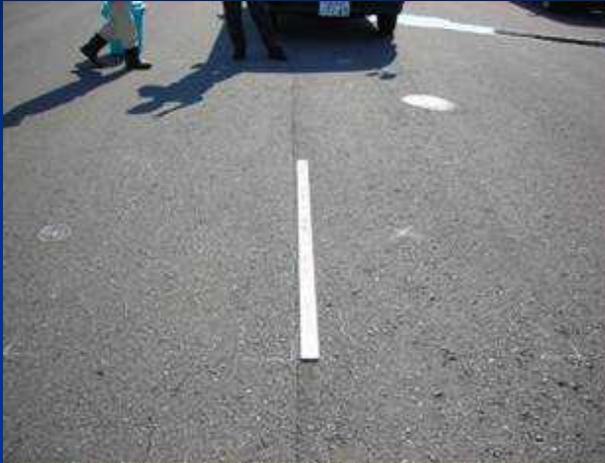
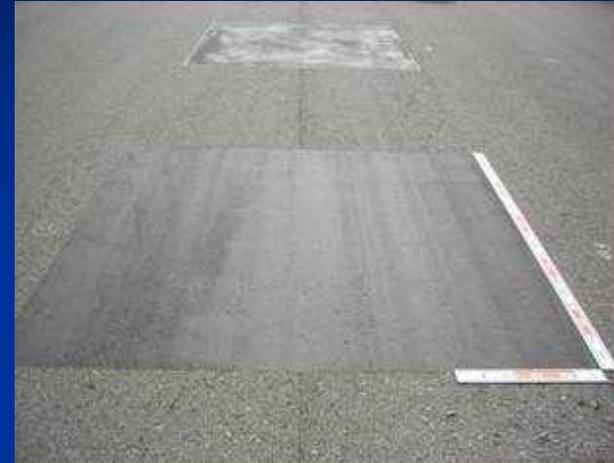
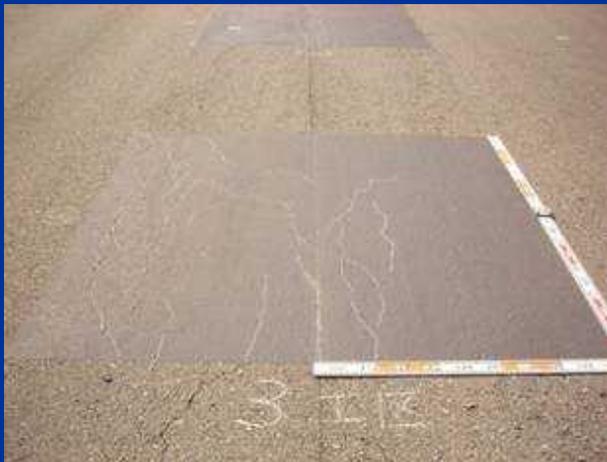
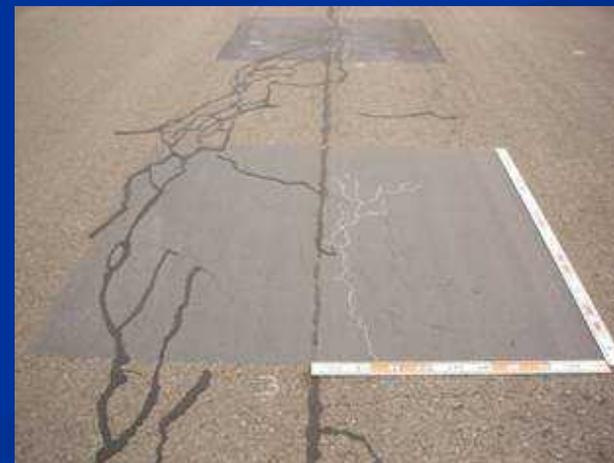
## 8. 施工経過(3工区)

施工前

施工直後

7ヶ月後

12ヶ月後

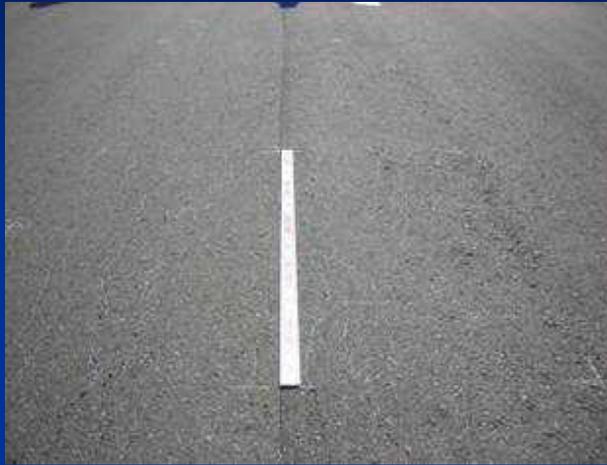
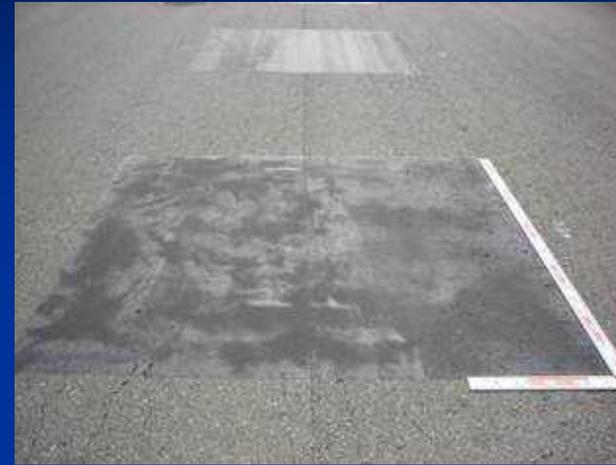
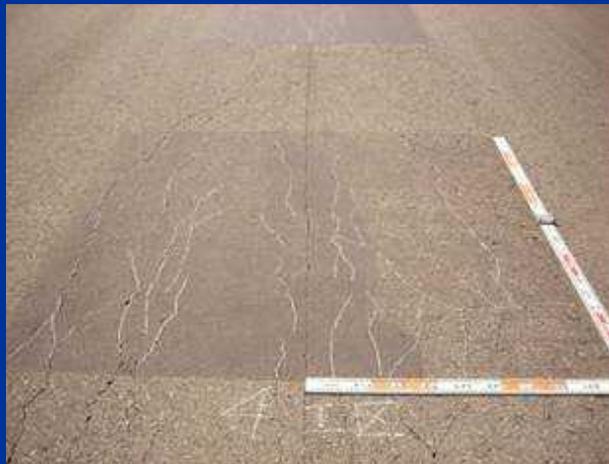
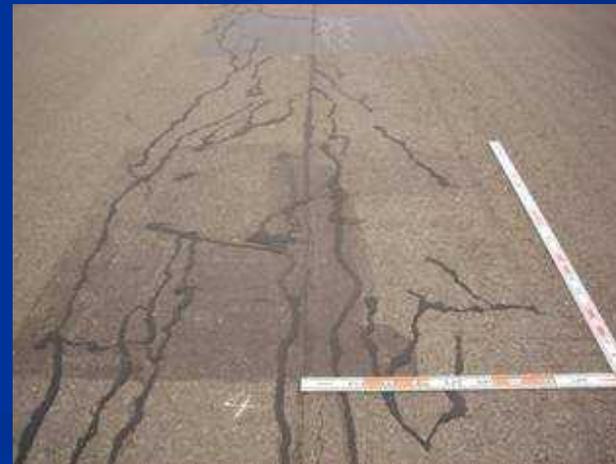
## 8. 施工経過(4工区)

施工前

施工直後

7ヶ月後

12ヶ月後

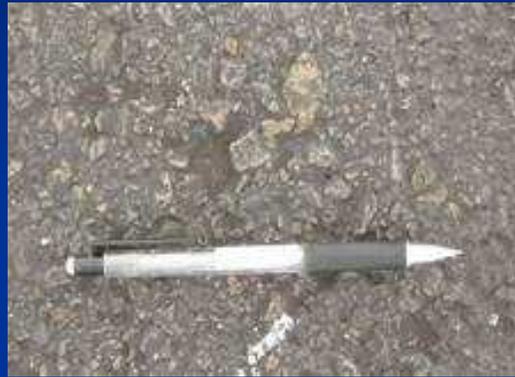
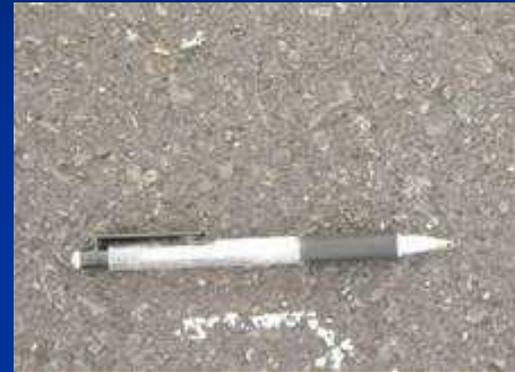
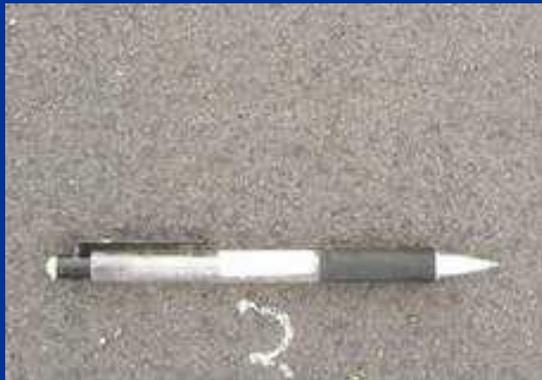
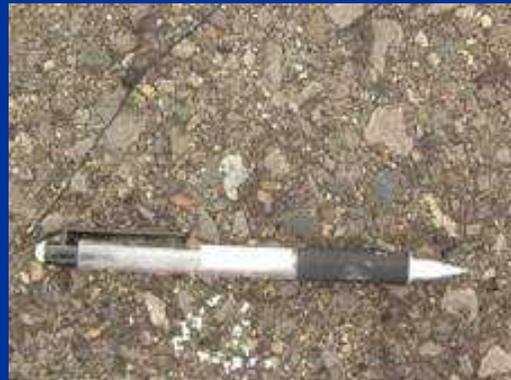
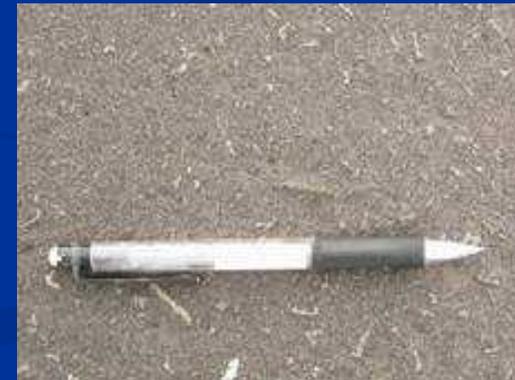
## 8 . 施工經過(路面12ヶ月後)

1工区

2工区

3工区

4工区

5工区

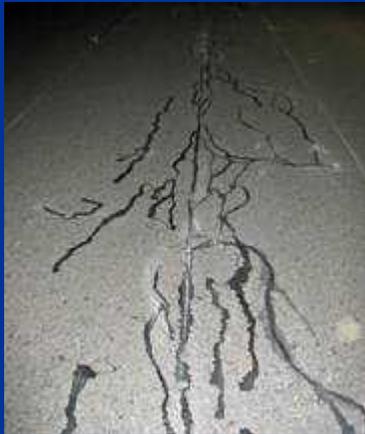
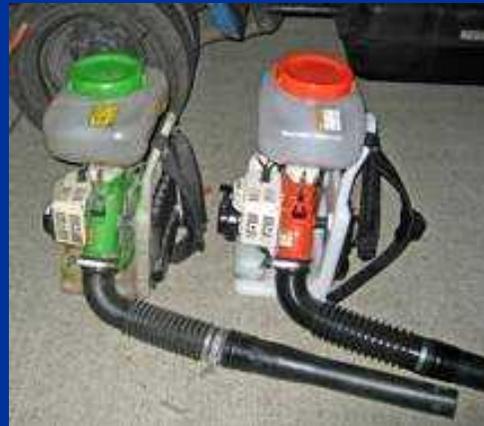
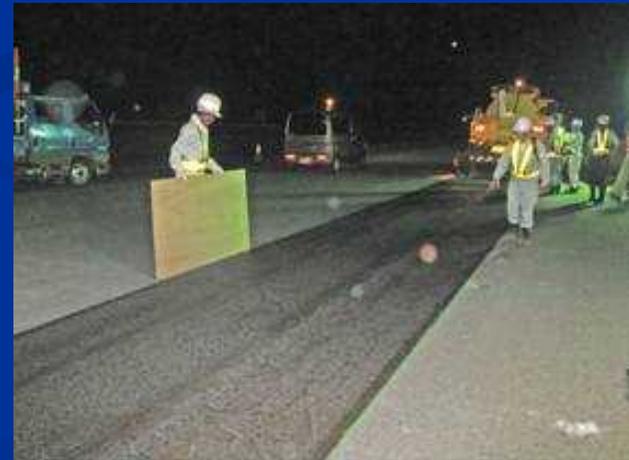
事前処理後

骨材散布機

施工状況

- 2工区の仕様により平成19年6月に行われた。
- 事前処理として加熱アスファルト系によるクラックシールを行った。
- 乳剤は散布車(ディストリビューター)を使用して散布し、骨材は散布機を用いた。

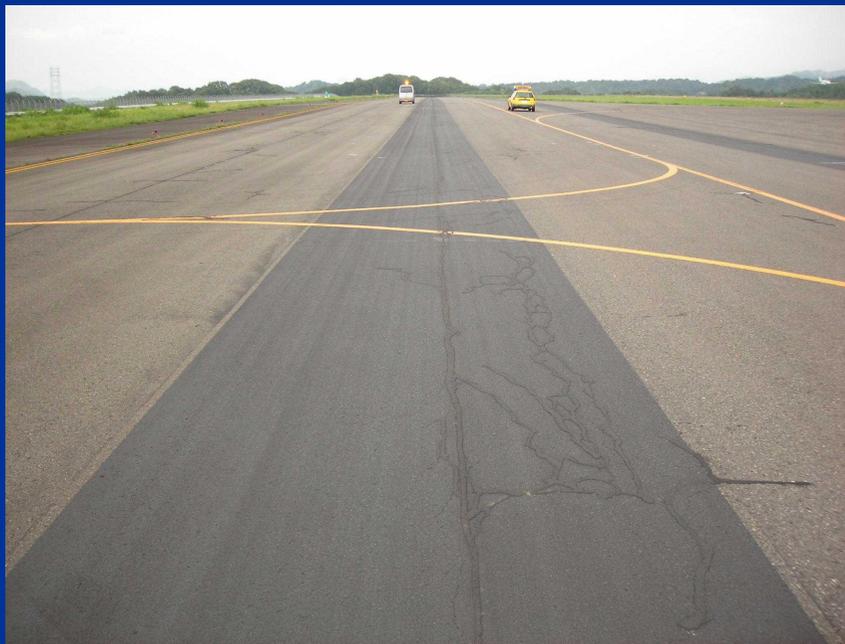
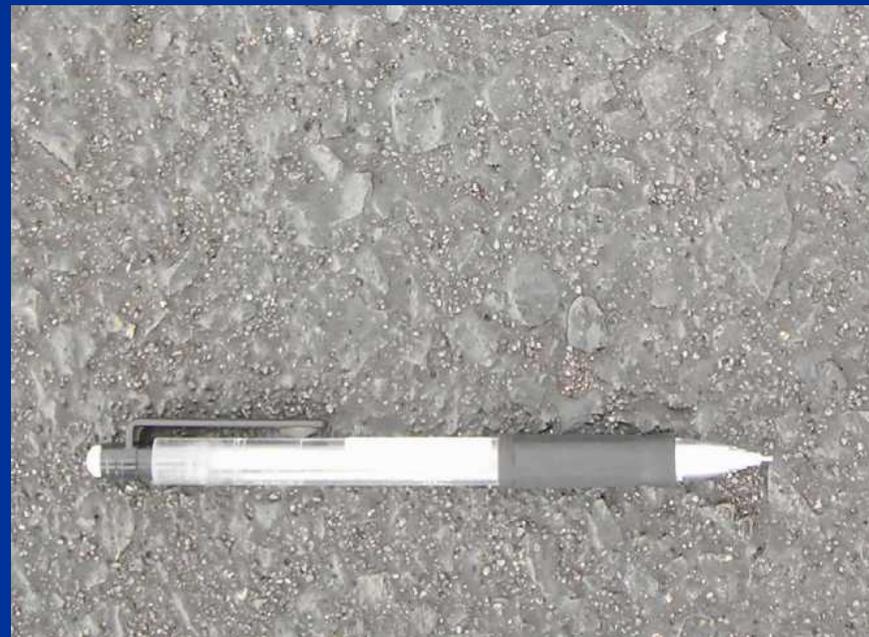
施工後全景

施工面アップ
