改善箇所説明図

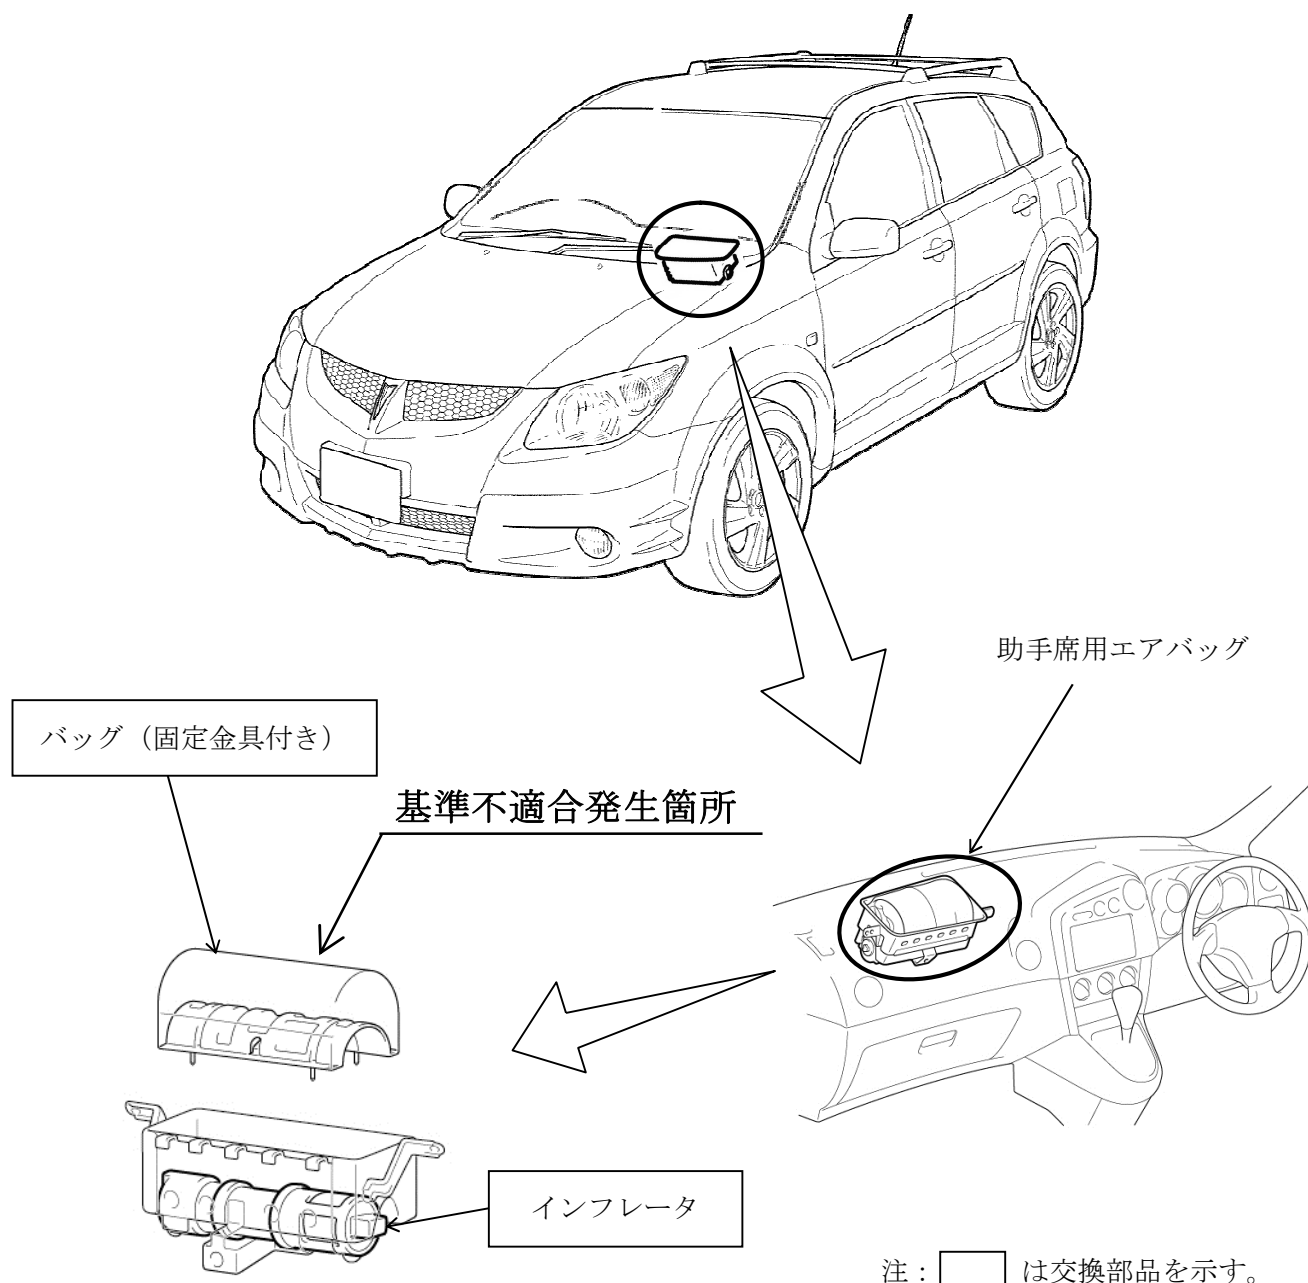
助手席用エアバッグにおいて、展開特性の検討が不適切なため、高温下でのエアバッグ作動時にバッグ内圧が想定外に高くなるものがある。そのため、バッグが破れたり、バッグ固定用金具が損傷して、正常に展開しないおそれがある。

全車両、バッグ（固定金具付き）を対策品に交換するとともに、インフレーターが旧品の場合は代替品と交換する。

識別：改善済車両には車台番号打刻のハイフン下部に黄色ペイントを塗布する。
