## 改善箇所説明図

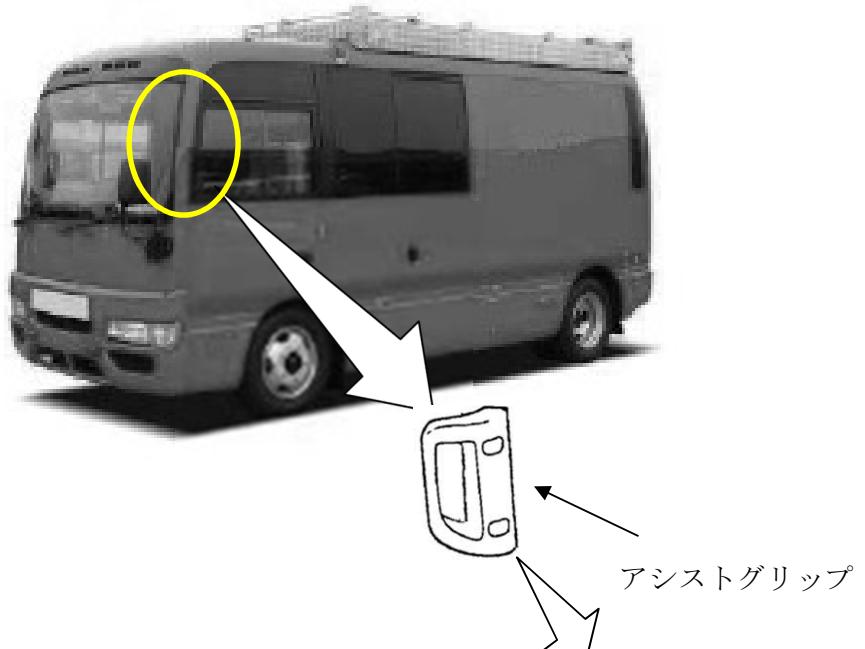
不具合発生箇所

アシストグリップ取付部のパネル

助手席のアシストグリップにおいて、取付部のパネルの強度が不足しているため、繰り返し使用することで、パネルに亀裂が入ることがある。そのため、そのままの状態で使用すると、助手席に乗り込む際にアシストグリップが外れ、最悪の場合、転倒するおそれがある。

全車両、助手席側アシストグリップ取付部に補強板を追加する。
