改善箇所説明図

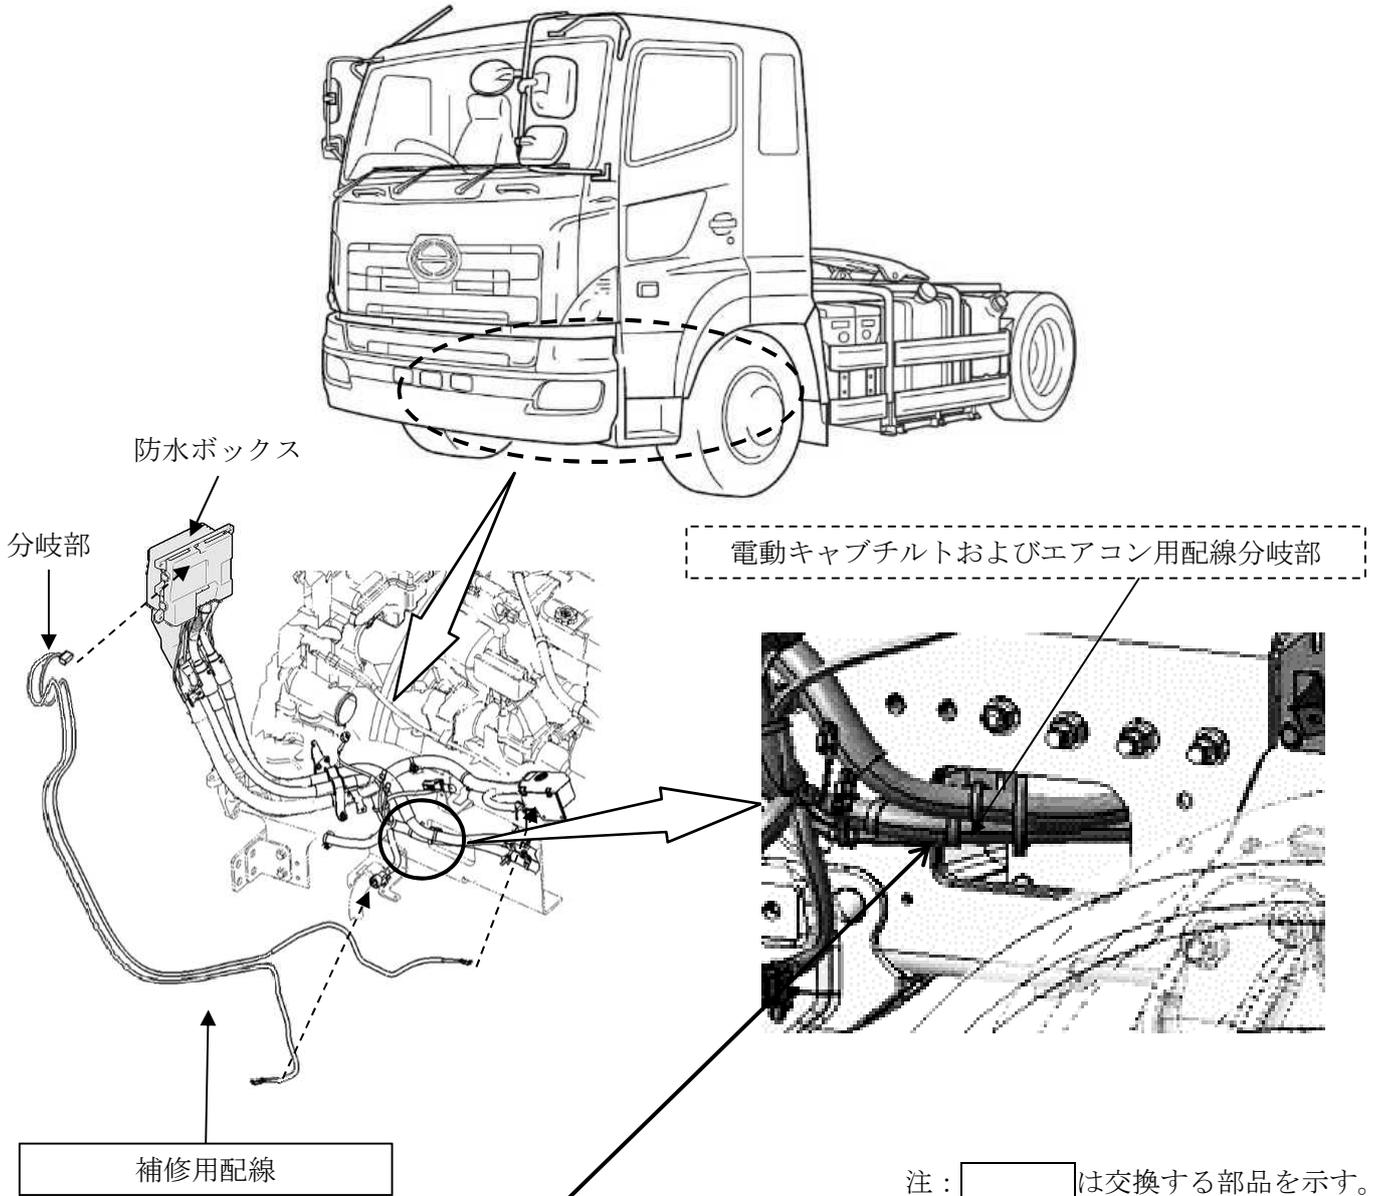
基準不適合発生箇所

大型トラックの電気配線において、電動キャブチルトおよびエアコン用配線の分岐部の防水処理が不適切なため、分岐部より水が浸入し、素線が腐食して断線することがある。そのため電動キャブチルトやエアコンが作動しなくなり、最悪の場合、腐食部が発熱して、分岐部周辺が焼損するおそれがある。

全車両、当該配線を補修用配線に交換する。なお、当該配線を点検し、分岐部周辺の配線に損傷が認められる場合は、損傷部位を補修する。
