改善箇所説明図

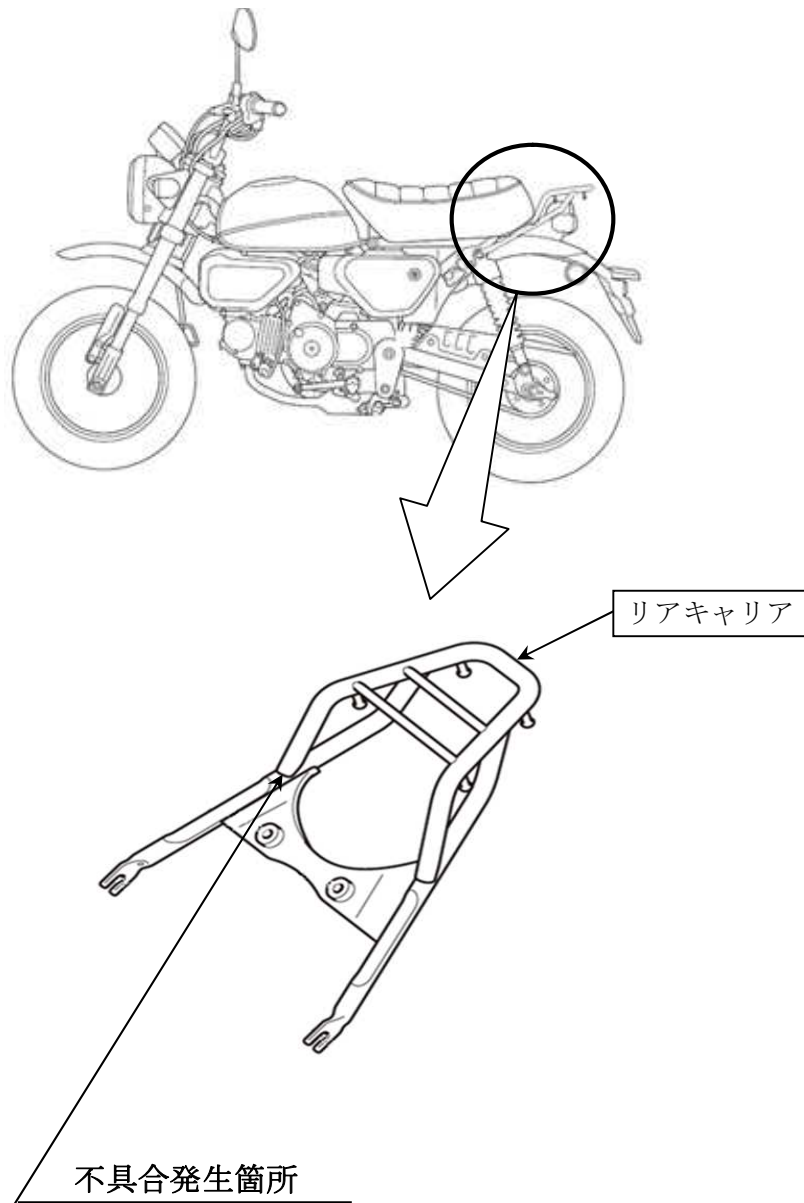
後付け部品として販売したリアキャリアの強度が不足しているため、リアキャリアに荷物を積んだ状態で走行すると、走行振動によりパイプの溶接部に亀裂が生じることがある。そのため、そのまま使用を続けると亀裂が進行し、破断して、最悪の場合、リアキャリアが脱落するおそれがある。

全車両、当該リアキャリアを取り外す。なお、費用については、返金する。
