改善箇所説明図

基準不適合箇所

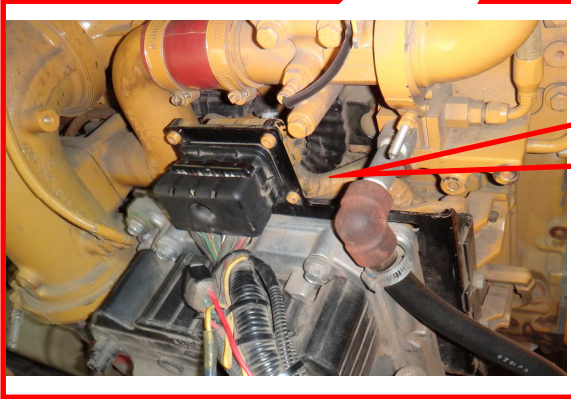
機関室内右側

ロータリ除雪車のエンジンコントローラ配線において、当該配線の配策指示が不適切なため、エンジン機器に接触しているものがある。そのため、走行振動等により配線が損傷し、短絡することにより警告灯が点灯して、最悪の場合、エンジンが停止するおそれがある。

全車両、当該配線をストラップにて固定する。
なお、当該配線を点検し、損傷している場合は新品に交換する。

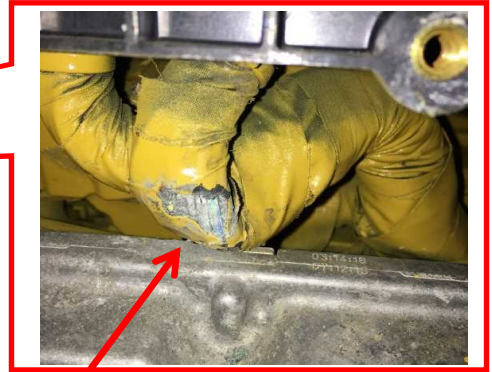
左写真中央のコネクタ裏側部

エンジンコントローラ配線

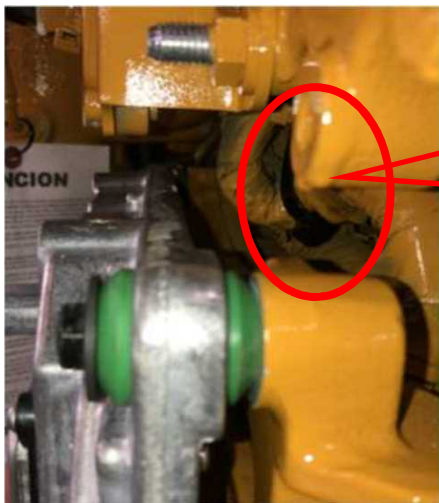
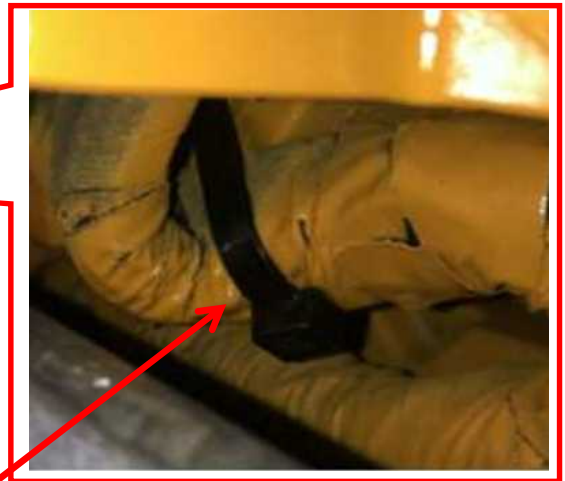
対策後の写真

ストラップ

識別： 改善実施済車は、配線コネクタ右側フランジ部に白色のマーキングをする。
