改善箇所説明図

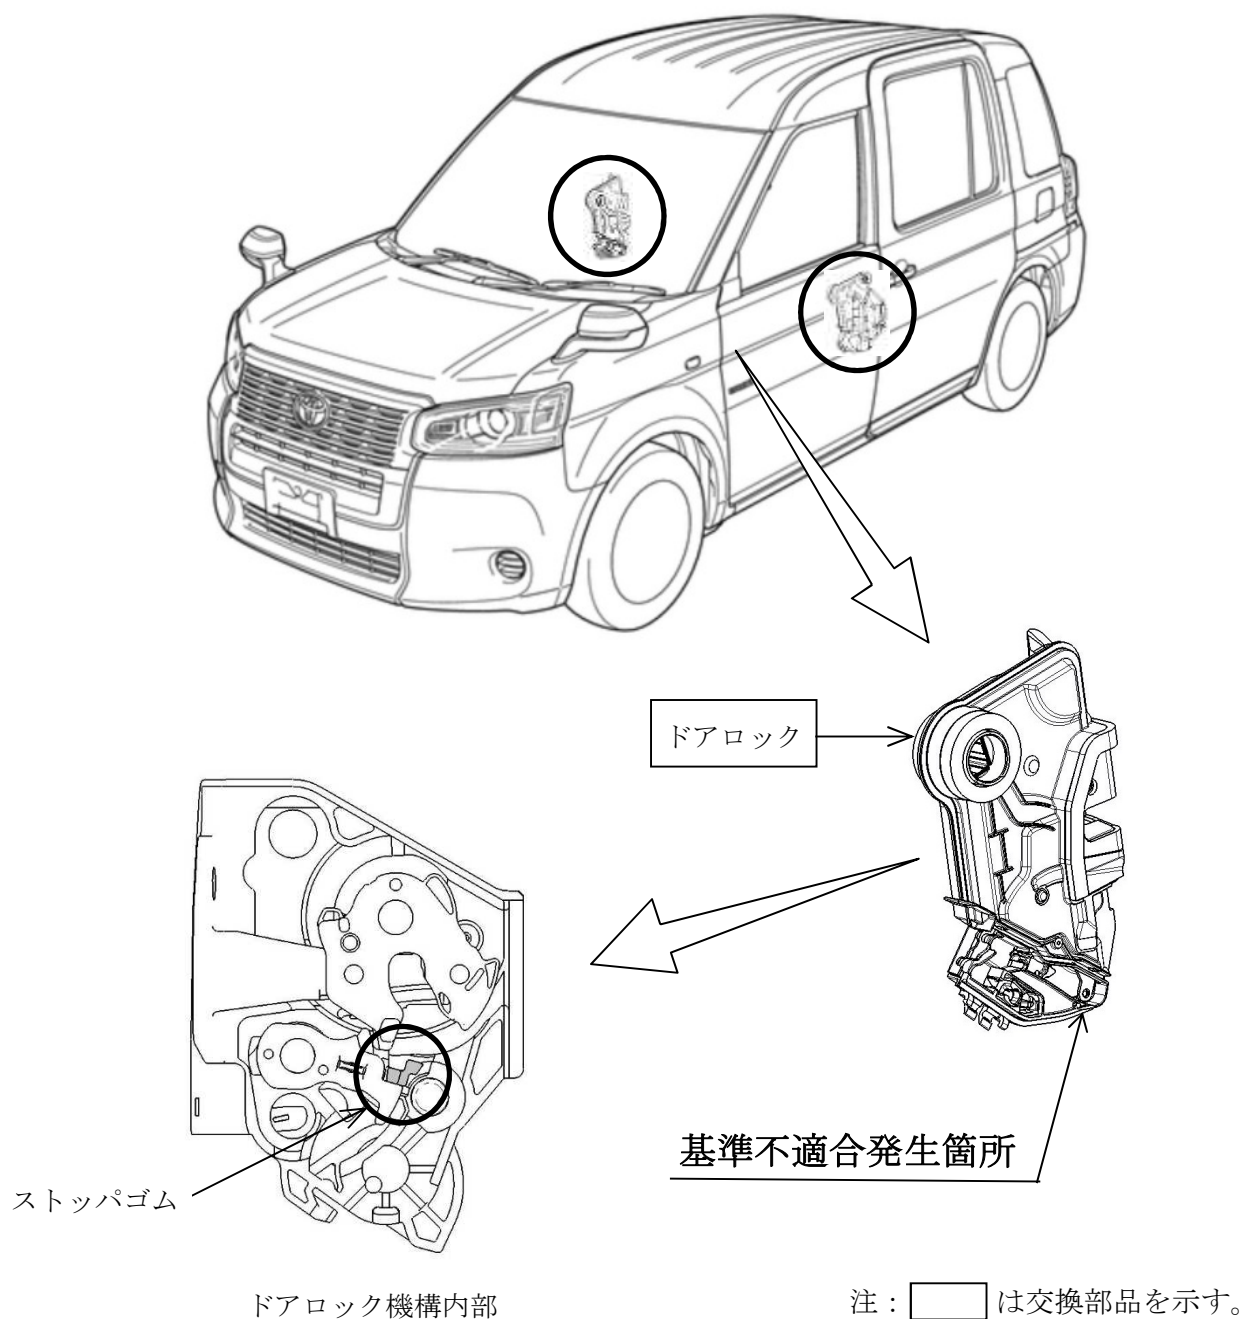
運転者席および助手席用ドアロックにおいて、製造工程での管理が不適切なため、異音防止用ストッパゴムがずれて組付けられたものがある。そのため、ドアの開閉を繰り返すと、当該ゴムがドアロック機構の作動を阻害して、ドアを確実に閉じることができなくなり、最悪の場合、走行中にドアが開くおそれがある。

全車両、運転者席および助手席用ドアロックを良品に交換する。

識別：改善済車両には車台番号打刻位置の左側に黄色ペイントを塗布する。
