改善箇所説明図

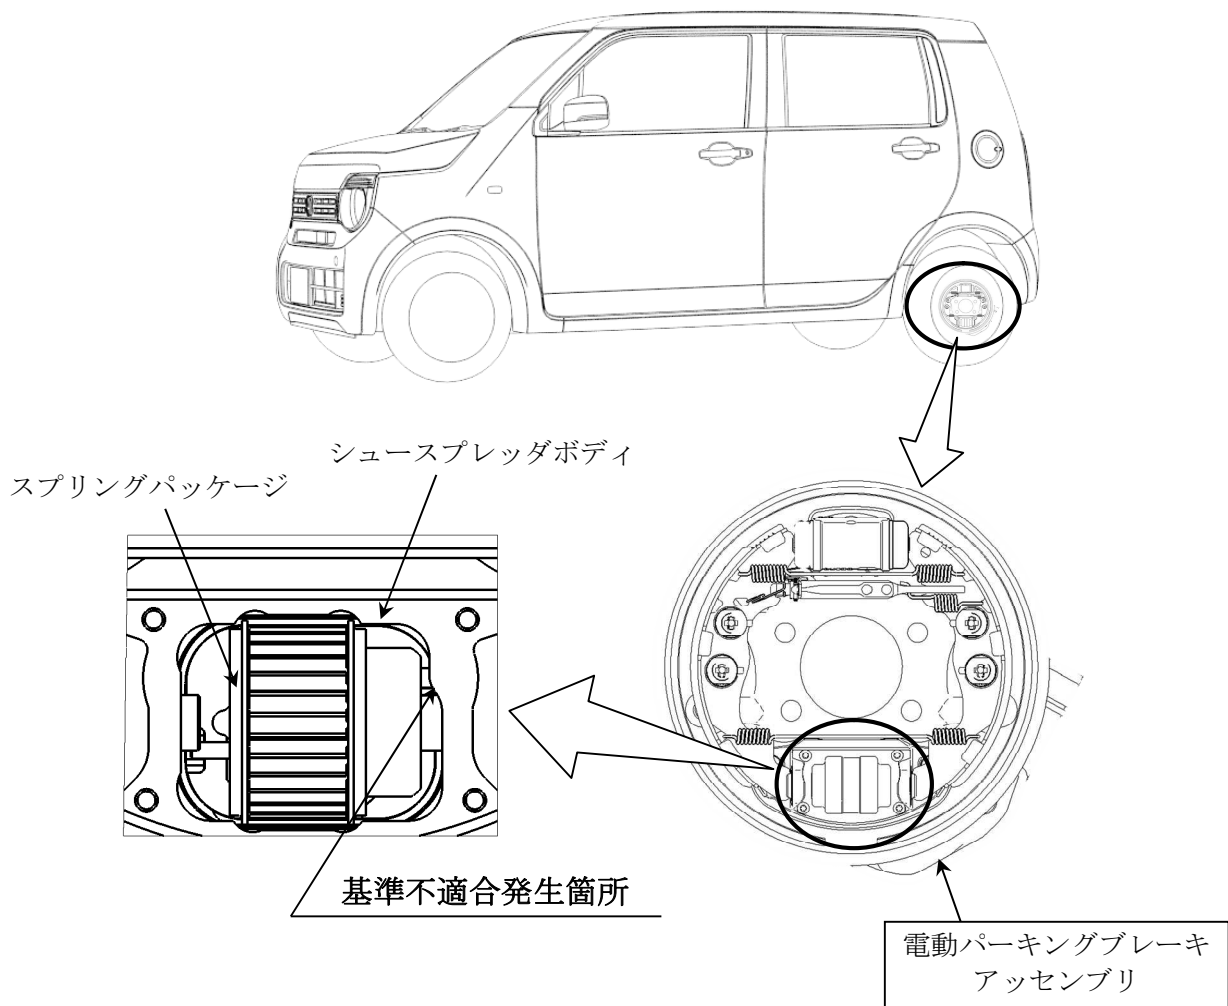
電動パーキングブレーキにおいて、ドラムブレーキシューの拡張、収縮を行うためのスプリングパッケージの作動ストローク設定が不適切なため、パーキングブレーキ解除時に当該スプリングパッケージがシュースプレッドボディに干渉し、モータ負荷が高くなることがある。そのため、モータの電流値が閾値を超えてVSAが異常を検知し、警告灯、警告表示が点灯して駐車ブレーキが作動しなくなるおそれがある。

全車両、左右電動パーキングブレーキアッセンブリを対策品と交換する。

注： は交換部品を示す。
