改善箇所説明図

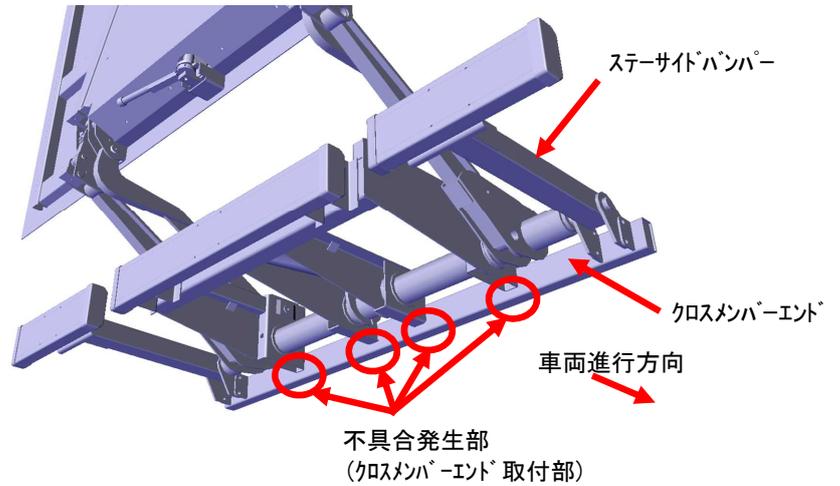
【改善対象部位】

後部突入防止装置において、クロスメンバーエンド取付部の強度が不足しているため、走行振動等により当該取付部に亀裂が生じることがある。そのため、そのままの状態で使用を続けると亀裂が進行し、ステアサイドバンパー部にガタや異音が発生するおそれがある。

全車両、クロスメンバーエンド取付部に補強材を追加する。なお、当該取付部に亀裂が生じているものは、溶接にて補修する。
