# 改善箇所説明図

後付用品として販売したドライブレコーダーにおいて、制御プログラムが不適切なため、特定のタイミングで電源を落とした場合、録画機能が停止するおそれがある。

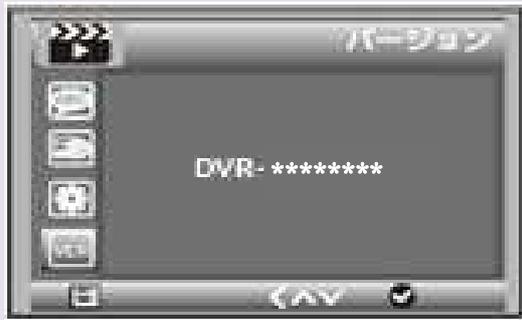
### ■未対策品

以下の場合には自主改善対象製品となります

接続したナビゲーションでドライブレコーダーのバージョンが下記の場合、自主改善対象となります。

スズキ車向けドライブレコーダー  
[99000-79BM8-000 (ND-DVR1347ZS) ]  
バージョン **DVR-20180421**  
**DVR-20181214**  
**DVR-20190906**

パイオニアドライブレコーダー  
[VREC-DS600]  
バージョン **VREC-20180608**  
**VREC-20190311**

スズキ車向けドライブレコーダーについては、ソフトウェアのバージョンを確認し、対象の場合は、制御プログラムを対策プログラムに書き換える。

パイオニアドライブレコーダーについては、更新プログラムを配信等し、使用者自身でインストールを実施して、対策プログラムに書き換える。

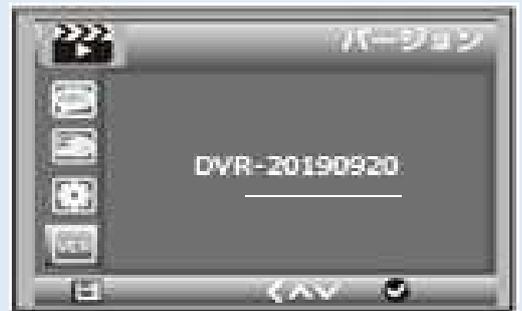
### ■対策済み識別

以下の場合には自主改善対象外製品となります

接続したナビゲーションでドライブレコーダーのバージョンが「20190920」の場合、対策済みとなります。

スズキ車向けドライブレコーダー  
[99000-79BM8-000 (ND-DVR1347ZS) ]  
バージョン **DVR-20190920**

パイオニアドライブレコーダー  
[VREC-DS600]  
バージョン **VREC-20190920**
