## 改善箇所説明図

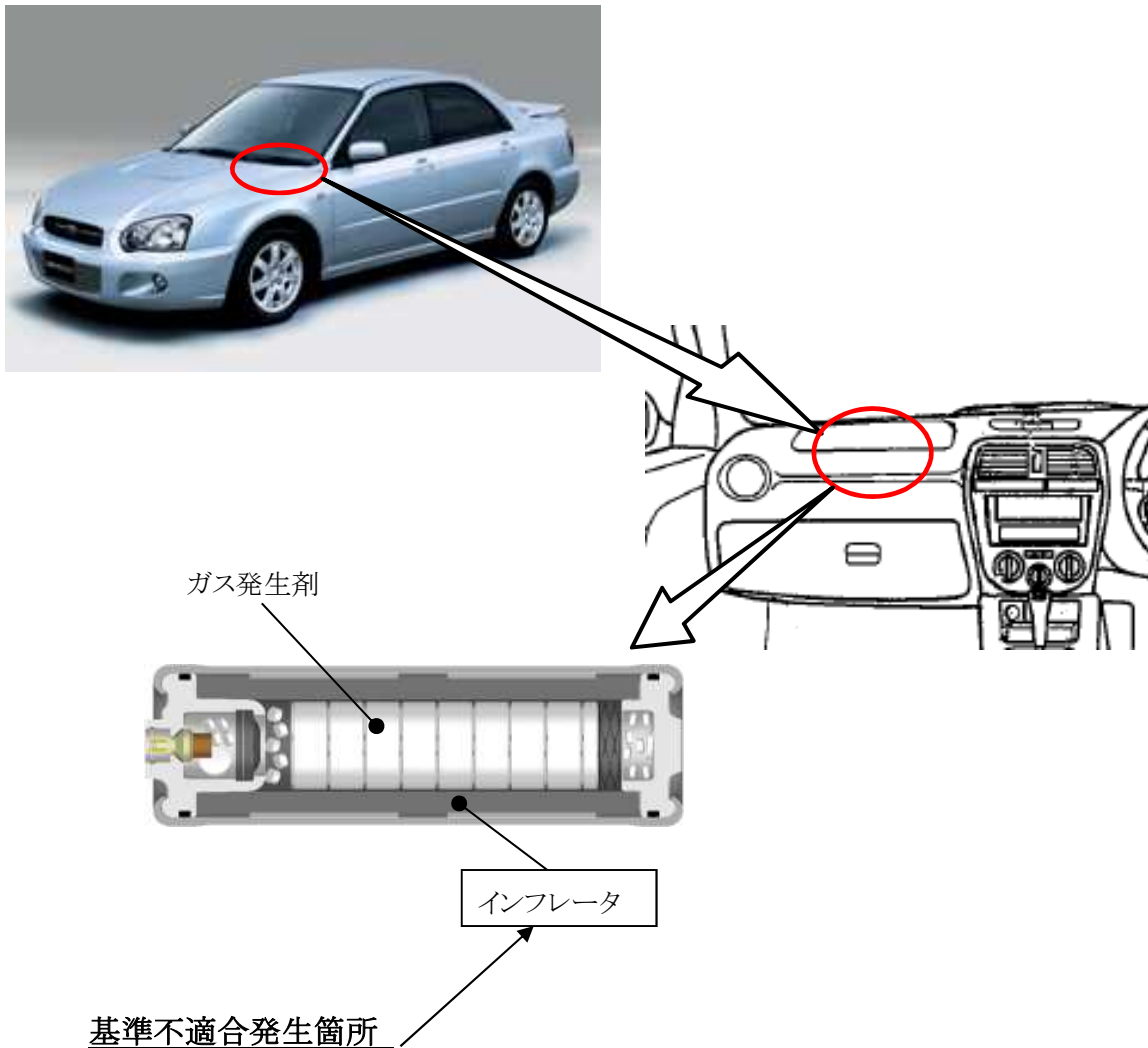
助手席用エアバッグのインフレーター（膨張装置）において、ガス発生剤の吸湿防止が不適切なため、温度および湿度変化の繰り返しによりガス発生剤が劣化することがある。このため、エアバッグ展開時にインフレーター容器が破損するおそれがある。

全車両、助手席用エアバッグインフレーターを点検し、該当するインフレーターが装着されているものは、インフレーターを対策品に交換する。

左ストラットタワー前方に黄色ペイントを3個塗布する。
