改善箇所説明図

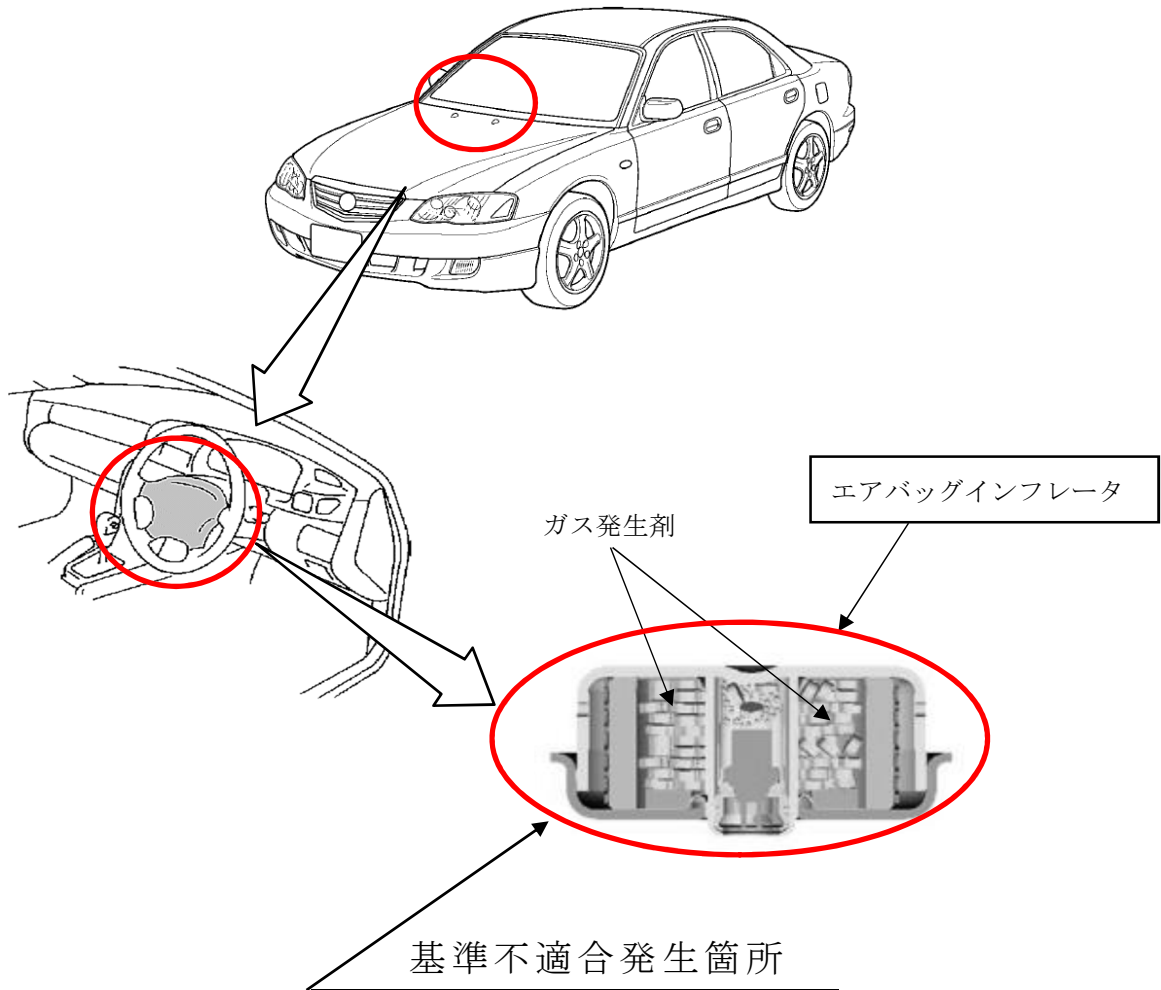
運転席側エアバッグのインフレーター（ガス発生装置）において、ガス発生剤が吸湿して劣化することがある。そのため、エアバッグ展開時に正常展開しないおそれがあり、最悪の場合、インフレーター容器が破損するおそれがある。

全車両、予防的措置として、当該インフレーターを代替品に交換する。なお、交換用部品の準備に時間を要することから、準備ができた段階で順次交換する。

識別：エンジンルーム内にある、モデルプレートに白ペンを塗布する。
