改善箇所説明図

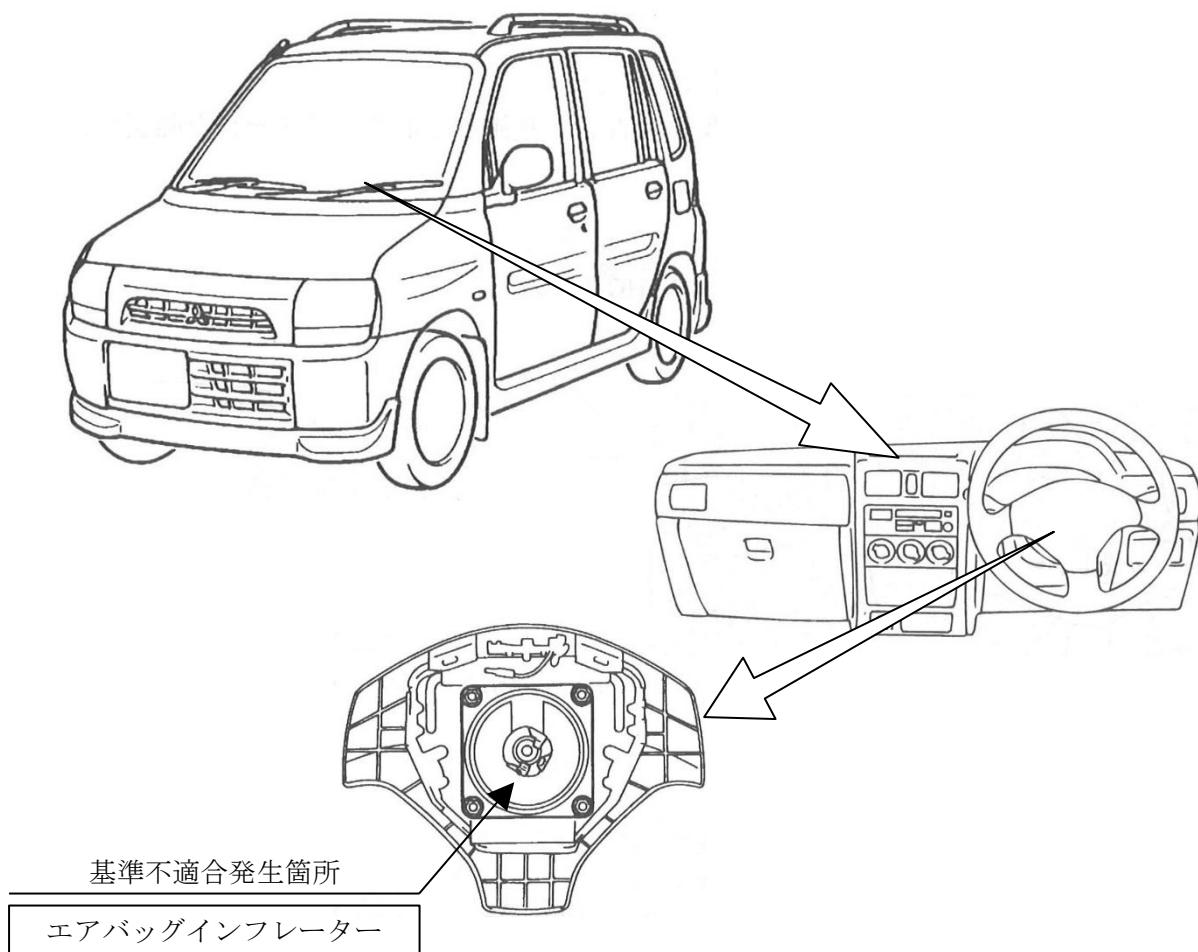
運転者席用エアバッグのインフレーター(膨張装置)において、吸湿防止が不適切なため、ガス発生剤が吸湿することがある。そのため、使用過程でガス発生剤が吸湿や乾燥を繰り返した場合など、エアバッグ作動時に正常に展開しないおそれがある。

注：図中の 内は、交換する部品を示す。

全車両、予防的措置としてエアバッグインフレーターを代替品と交換する。なお、部品が準備でき次第、部品交換を改めて案内する。

識別：運転席側フードヒンジのフード側取り付けボルト頭部(車両前側)に、白または黄色ペイントを塗布する。
