改善箇所説明図

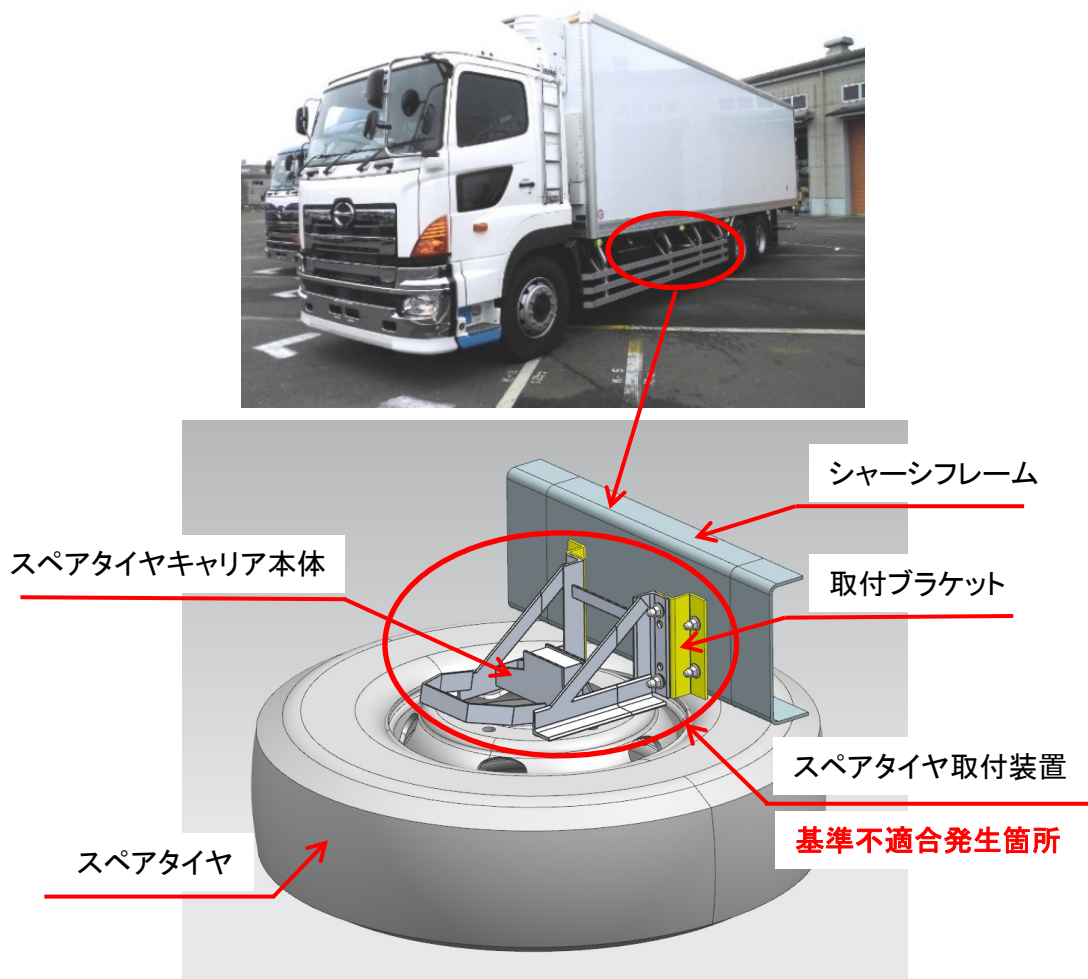
【基準不適合発生箇所】

冷蔵冷凍車のホイールベース間に取付けたスペアタイヤ取付装置において、取付ブラケットの強度設計が不適切なため、当該取付装置の強度が不足しているものがある。そのため、走行時の振動等により当該取付装置に亀裂が生じ、最悪の場合、破断してスペアタイヤ取付装置及びスペアタイヤが脱落し、他の交通の妨げとなるおそれがある。

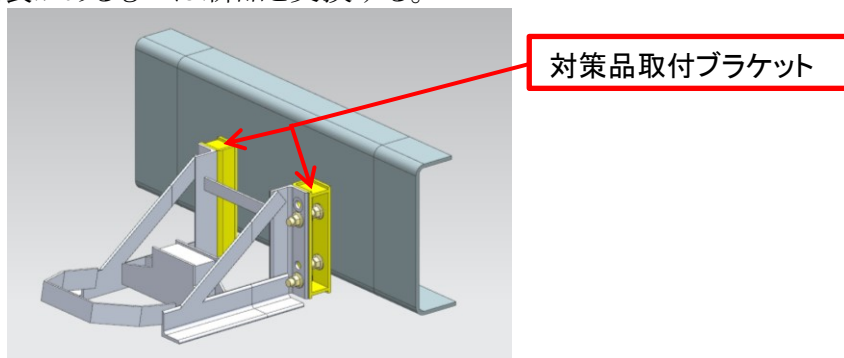
注： は、交換部品を示す。

【改善の内容】

対象車両の取付ブラケットを取り外す、または対策品に交換する。また、スペアタイヤキャリア本体を点検し、亀裂があるものは新品と交換する。
