改善箇所説明図

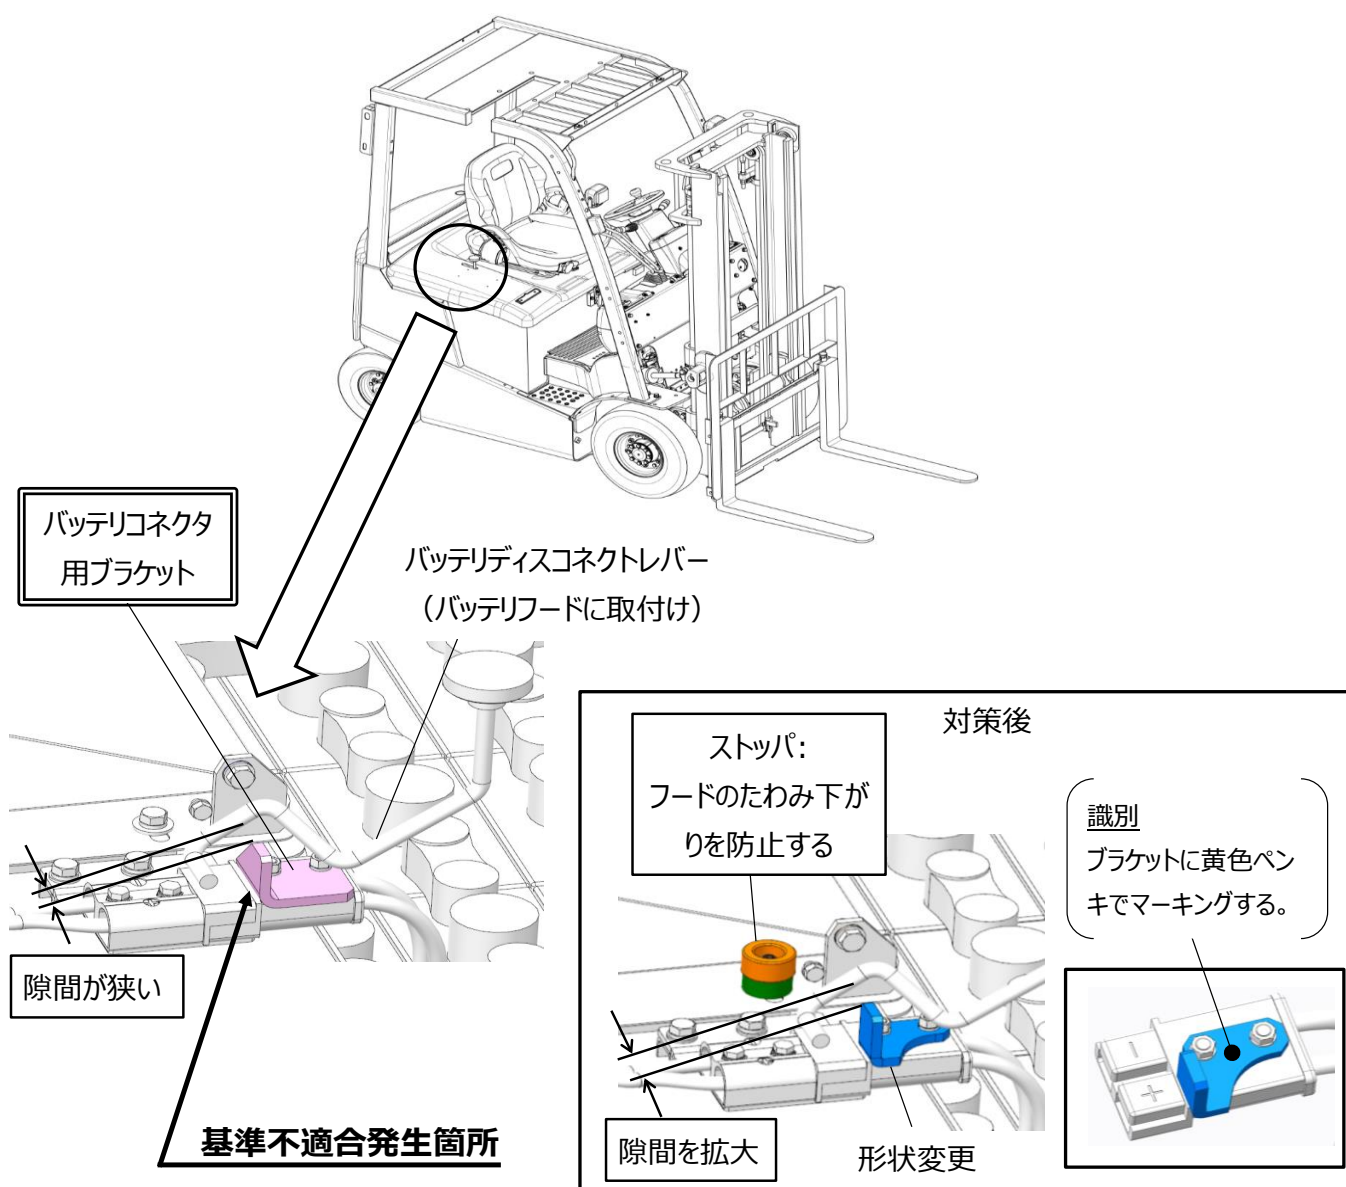
カウンタバランス式バッテリーフォークリフトにおいて、バッテリーディスコネクト機構部のブラケット形状が不適切なため、バッテリーディスコネクトレバーとの隙間が不十分で、且つバッテリーフードがたわむことにより、隙間がさらに小さくなり、バッテリーディスコネクトレバーとバッテリーコネクタが干渉するものがある。そのため、そのまま使用を続けると、バッテリーコネクタの接触不良に伴う端子の発熱によってコネクタの溶損もしくは電源の遮断が起き、車両が停止し、再始動できなくなるおそれがある。

全車両、バッテリーコネクタ用ブラケットを対策品に交換し、バッテリーフードたわみ防止用のストッパを追加する。
