## 改善箇所説明図

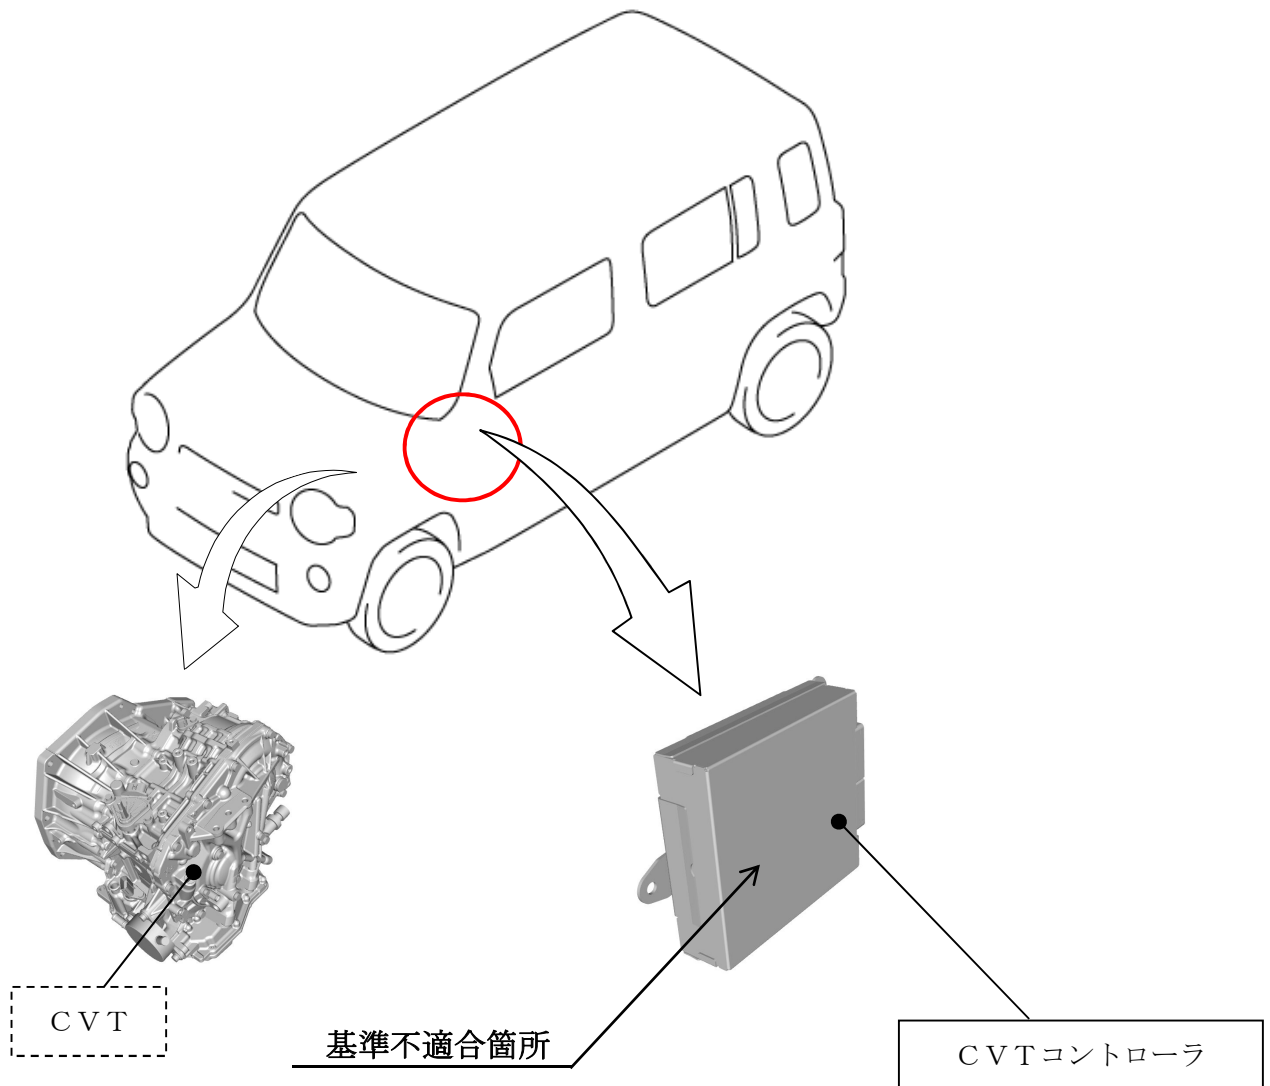
無段変速機(CVT)において、CVTコントローラの制御プログラムが不適切なため、高負荷のキックダウン時等に、変速機構であるスチールベルトが滑り摩耗紛が発生する場合があります。そのままの状態で使用を続けると、摩耗紛による油圧調整弁の摺動不良が起こり油圧不良となることで、最悪の場合、走行不能に至るおそれがある。

全車両、CVTを点検し、ベルト滑りがあると判断した場合は、CVTを交換する。また全車両、CVTコントローラを対策プログラムに書き換える。

なお、CVTを交換しなかった場合において、後日ベルト滑りがあると判断した場合は、CVTを無償交換する。

識別： IDプレートに緑色のシールを貼付する。
