改善箇所説明図

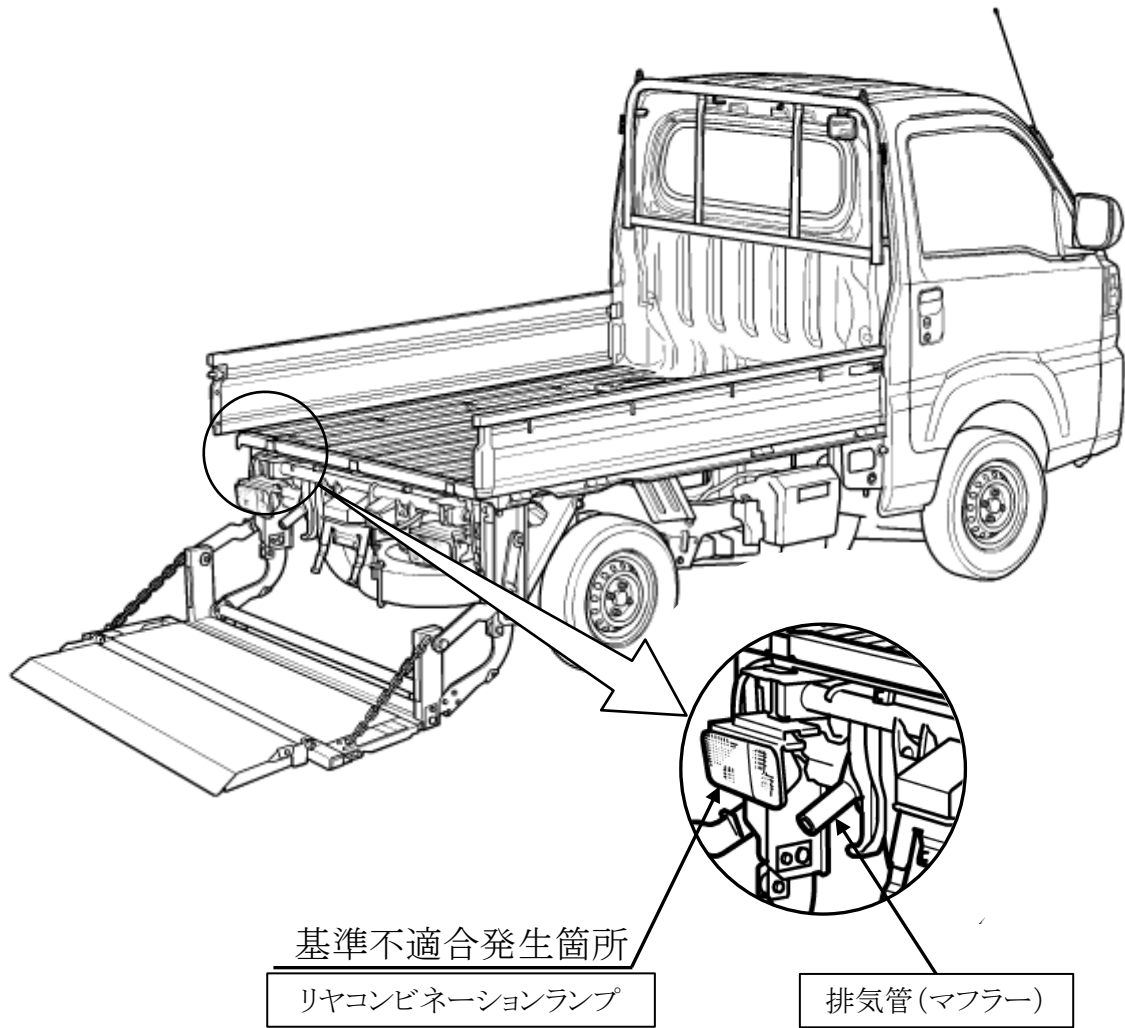
注: は交換する部品を示す。

コンパクトテールリフト仕様車において、排気管の排気ガス出口位置の設定が不適切なため、連続した登坂走行等によって左側リヤコンビネーションランプが高温になることがある。そのため、そのままの状態で使用を続けると、当該ランプの樹脂部分が溶損し、最悪の場合、不灯になるおそれがある。

全車両、排気管を対策品と交換する。また、左側リヤコンビネーションランプを新品と交換する。
