改善箇所説明図

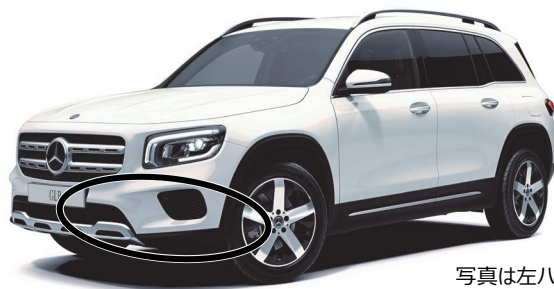
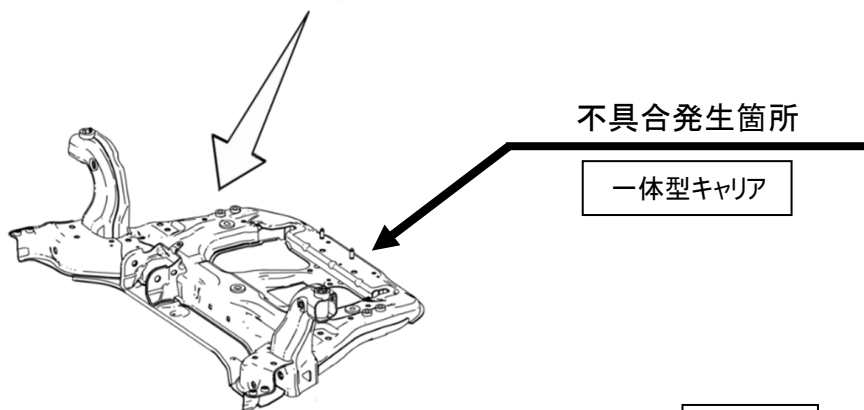
注: は、点検する部位を示す。

フロントアクスルの一体型キャリアにおいて、防錆処理が不適切なため腐食に対する耐用年数が低いものがある。そのため、年数が経過すると強度が低下することで部分的な破損が発生し、最悪の場合、操舵が不能になるおそれがある。

全車両、一体型キャリアの錆を点検する。錆が基準よりも生じている場合は一体型キャリアを交換し、基準以下の場合、防錆剤を塗布する。
