改善箇所説明図

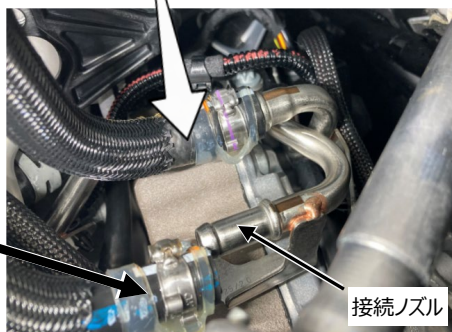
不具合発生箇所

燃料供給ホース

接続ノズル

ディーゼルエンジンの燃料供給ホースにおいて、製造指示が不適切なため、製造時に使用する分離剤に誤りがある。そのため、ホース内壁の摩擦力が低くなっているため、接続ノズルとのクランプ締結が適切に行われているにも関わらずラバーホースの抜けが発生して燃料漏れを起し、最悪の場合、警告灯点灯と共にエンジンが停止するおそれがある。

全車両、燃料供給ホースの製造時期を確認し、交換が必要なものは良品に交換する。
