## 改善箇所説明図

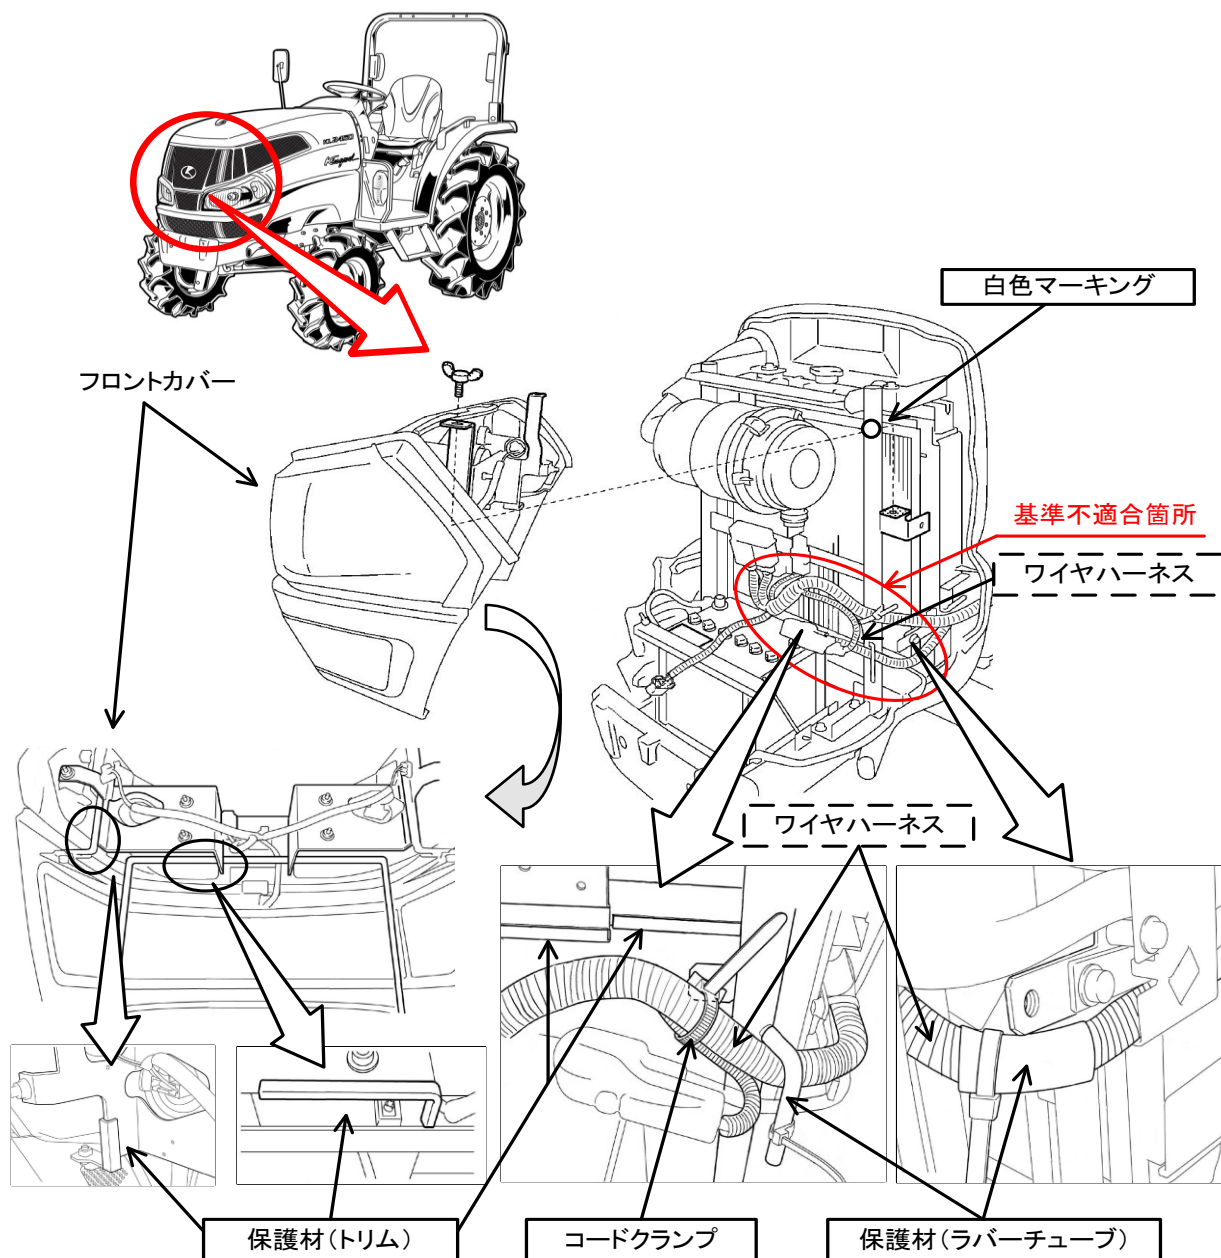
注:   は点検し交換する部品を示す。

注:   は追加部品を示す。

〔エンジンルーム内バッテリー周辺のワイヤハーネスにおいて、取り回しが不適切なため、当該ワイヤハーネスが周辺部品と接触しているものがある。そのため、走行時や作業時の振動により当該ワイヤハーネスの被覆が損傷して、ワイヤハーネス内の配線が短絡、発熱、焼損することがあり、最悪の場合車両火災に至る恐れがある。〕

全車両、ワイヤハーネスに固定用のコードクランプを追加し、ワイヤハーネスの経路を変更するとともに周辺部品に保護材を追加する。また、ワイヤハーネスの損傷状況を点検し、必要に応じて補修またはワイヤハーネスを新品に交換する。

改善後の識別: 上図の場所(フロンピラー左側支柱)に白色マーキングを実施する。
