改善箇所説明図

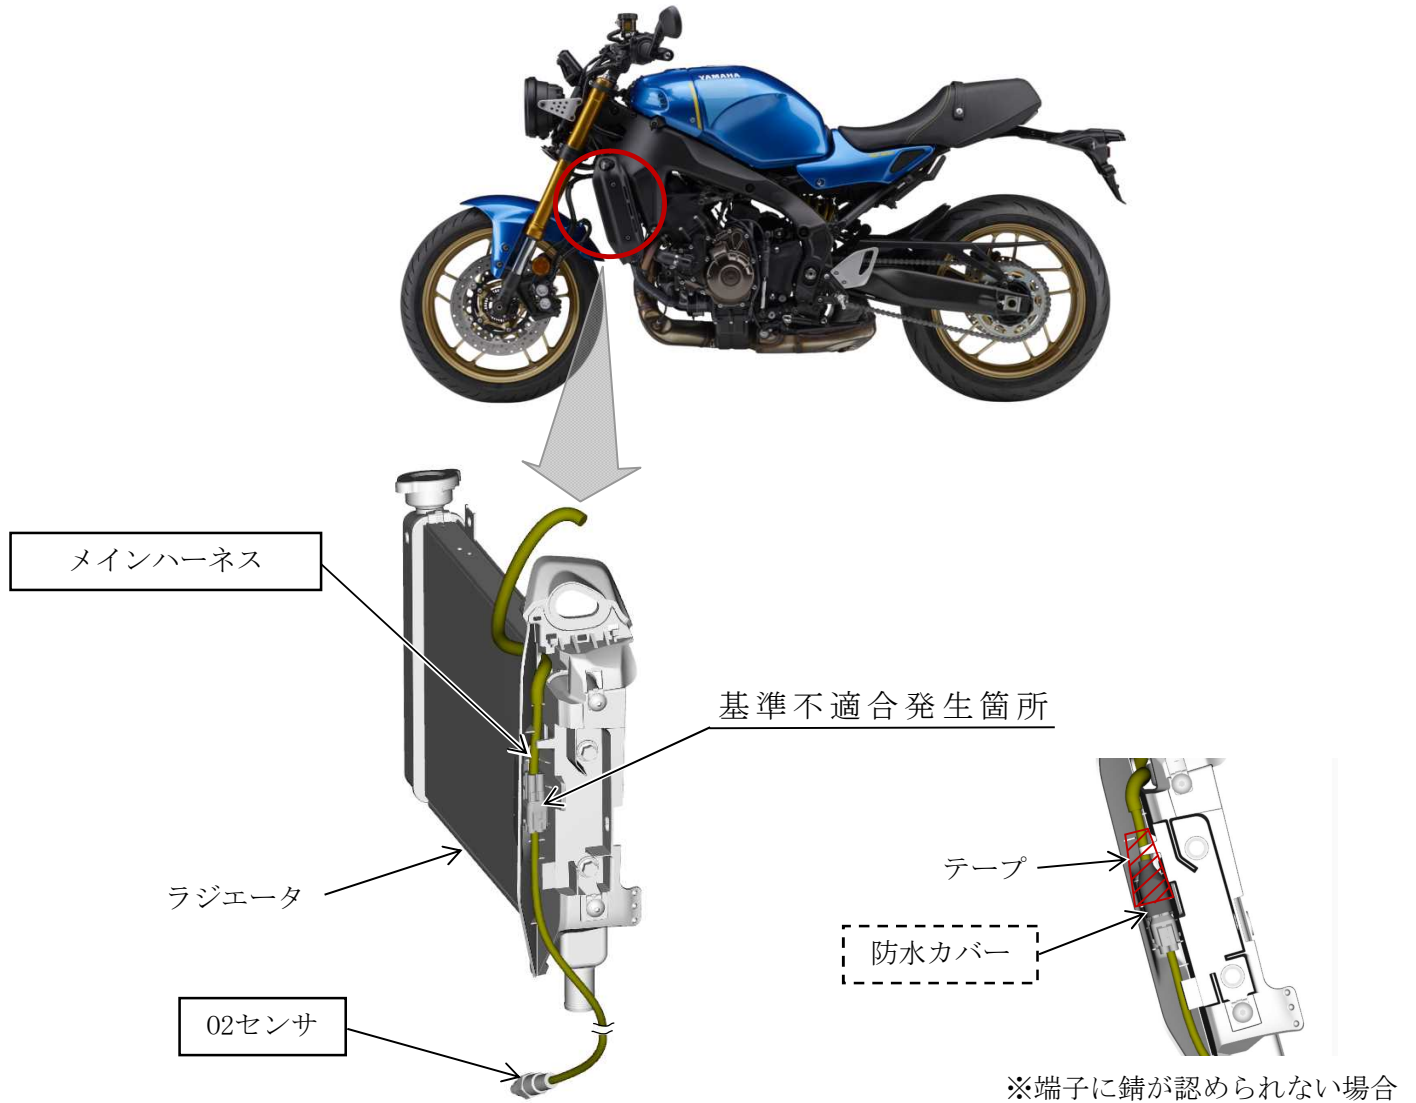
メインハーネスにおいて、O2センサーの配線に接続するコネクタの防水構造が不適切なため、雨天走行等でコネクタに溜まった水が、原動機を停止した際などO2センサーが冷えることにより、当該コネクタ内部に吸い込まれ、端子が短絡することがある。そのため、エンジン警告灯が点灯し、そのまま使用を続けると、排出ガスが基準値を満足しなくなるおそれがある。

改善の内容：全車両、メインハーネスとO2センサーのコネクタ内の端子を点検し、鍍金が認められないものは、防水カバーを取付けてテープで固定する。鍍金が認められるものは、メインハーネスを対策品と交換するとともにO2センサーを新品と交換する。

識別：リコール番号入りの識別ステッカーを車台番号打刻位置付近に貼付する。
