令和6年能登半島地震でのダムの状況

石川県管理 2 ダム（小屋ダム、北河内ダム）の被災状況

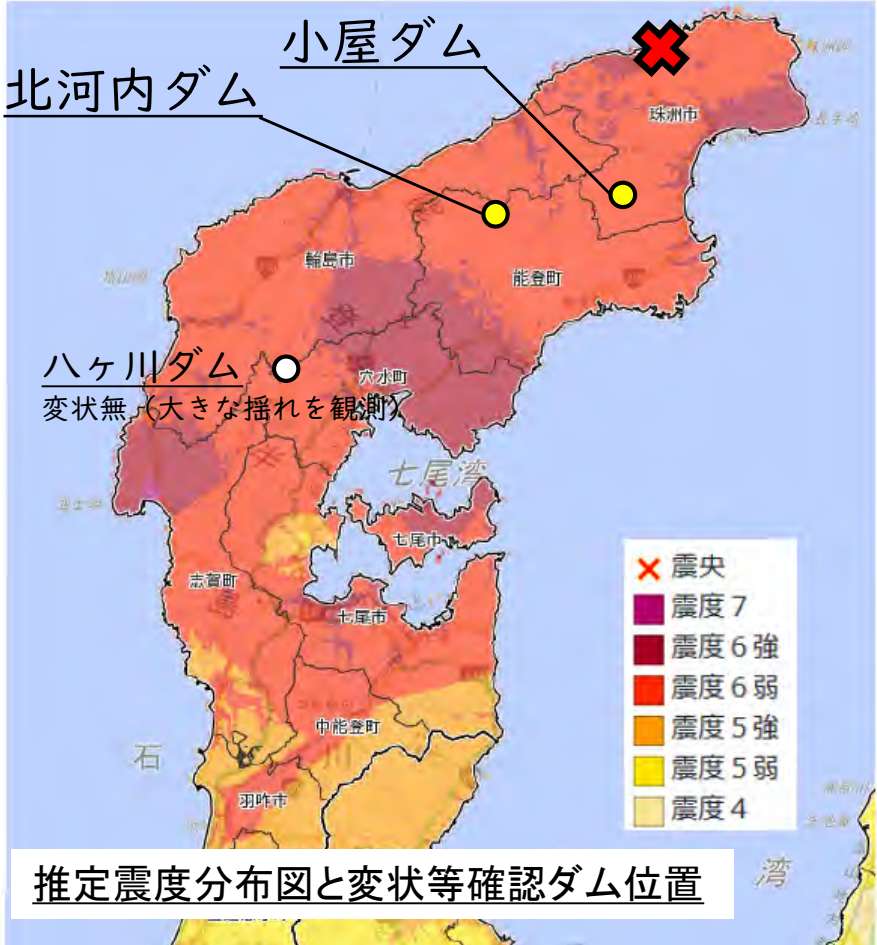
○一次点検及び二次点検の結果、94ダムで異常なし。
 ○震源に近い小屋ダム及び北河内ダムの2ダムにおいて一部変状を確認し応急対策を実施。

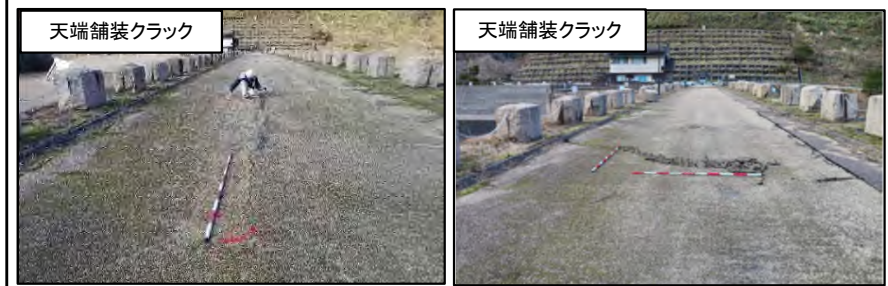
小屋ダム

確認された変状: ○北河内ダム:貯水池周辺斜面に小規模崩落、ダム堤内の排水ポンプ故障により監査廊の一部が浸水。
 ○小屋ダム:ダム天端の舗装に一部クラック、ダム堤体表面被覆(リップラップ)の一部変状等。

- ・ダム堤体天端舗装のクラック
 - ・ダム堤体表面被覆の一部変状
 - ・ダム堤体沈下
 - ・管理棟横広場の擁壁損壊
 - ・ダム下流周辺の斜面崩落
- など

応急対策: ○北河内ダム:仮設ポンプを設置し、監査廊の浸水を排水。
 ○小屋ダム:天端クラック箇所雨水浸透対策(シート養生)、念のため貯水位低下等。

- ・専門家(国総研)による遠隔指導
- ・貯水位、漏水量、水温、濁り等の継続監視(現地計測)
- ・天端舗装クラック箇所雨水浸透対策(シート養生)(1/6)
- ・堤体変位測量の実施(1/6)
- ・衛星電話設置(通信手段確保)(1/9)
- ・専門家(国総研)による現地調査、技術指導(1/11)(2/19~2/20)
- ・データ通信設備(Ku-SAT・スターリンク)設置(1/15)
- ・予備発電機用燃料補給
- ・念のため水位低下
- ・管理用水力発電復帰(1/17)
- ・アクセス道路の啓開完了(2/15)
