河道閉塞等の箇所と対策状況

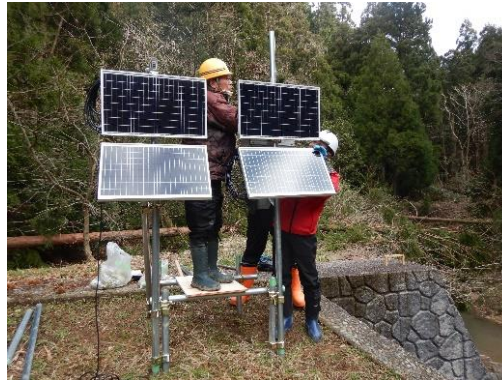
監視カメラ設置状況（寺地川）

寺地川は、現況安定した状態にあるが、溪流の勾配が急であり保全対象も近いことから、監視体制を整備し、対応工事実施中。
寺地川の谷出口付近で水圧式水位計及びカメラ監視を実施中。

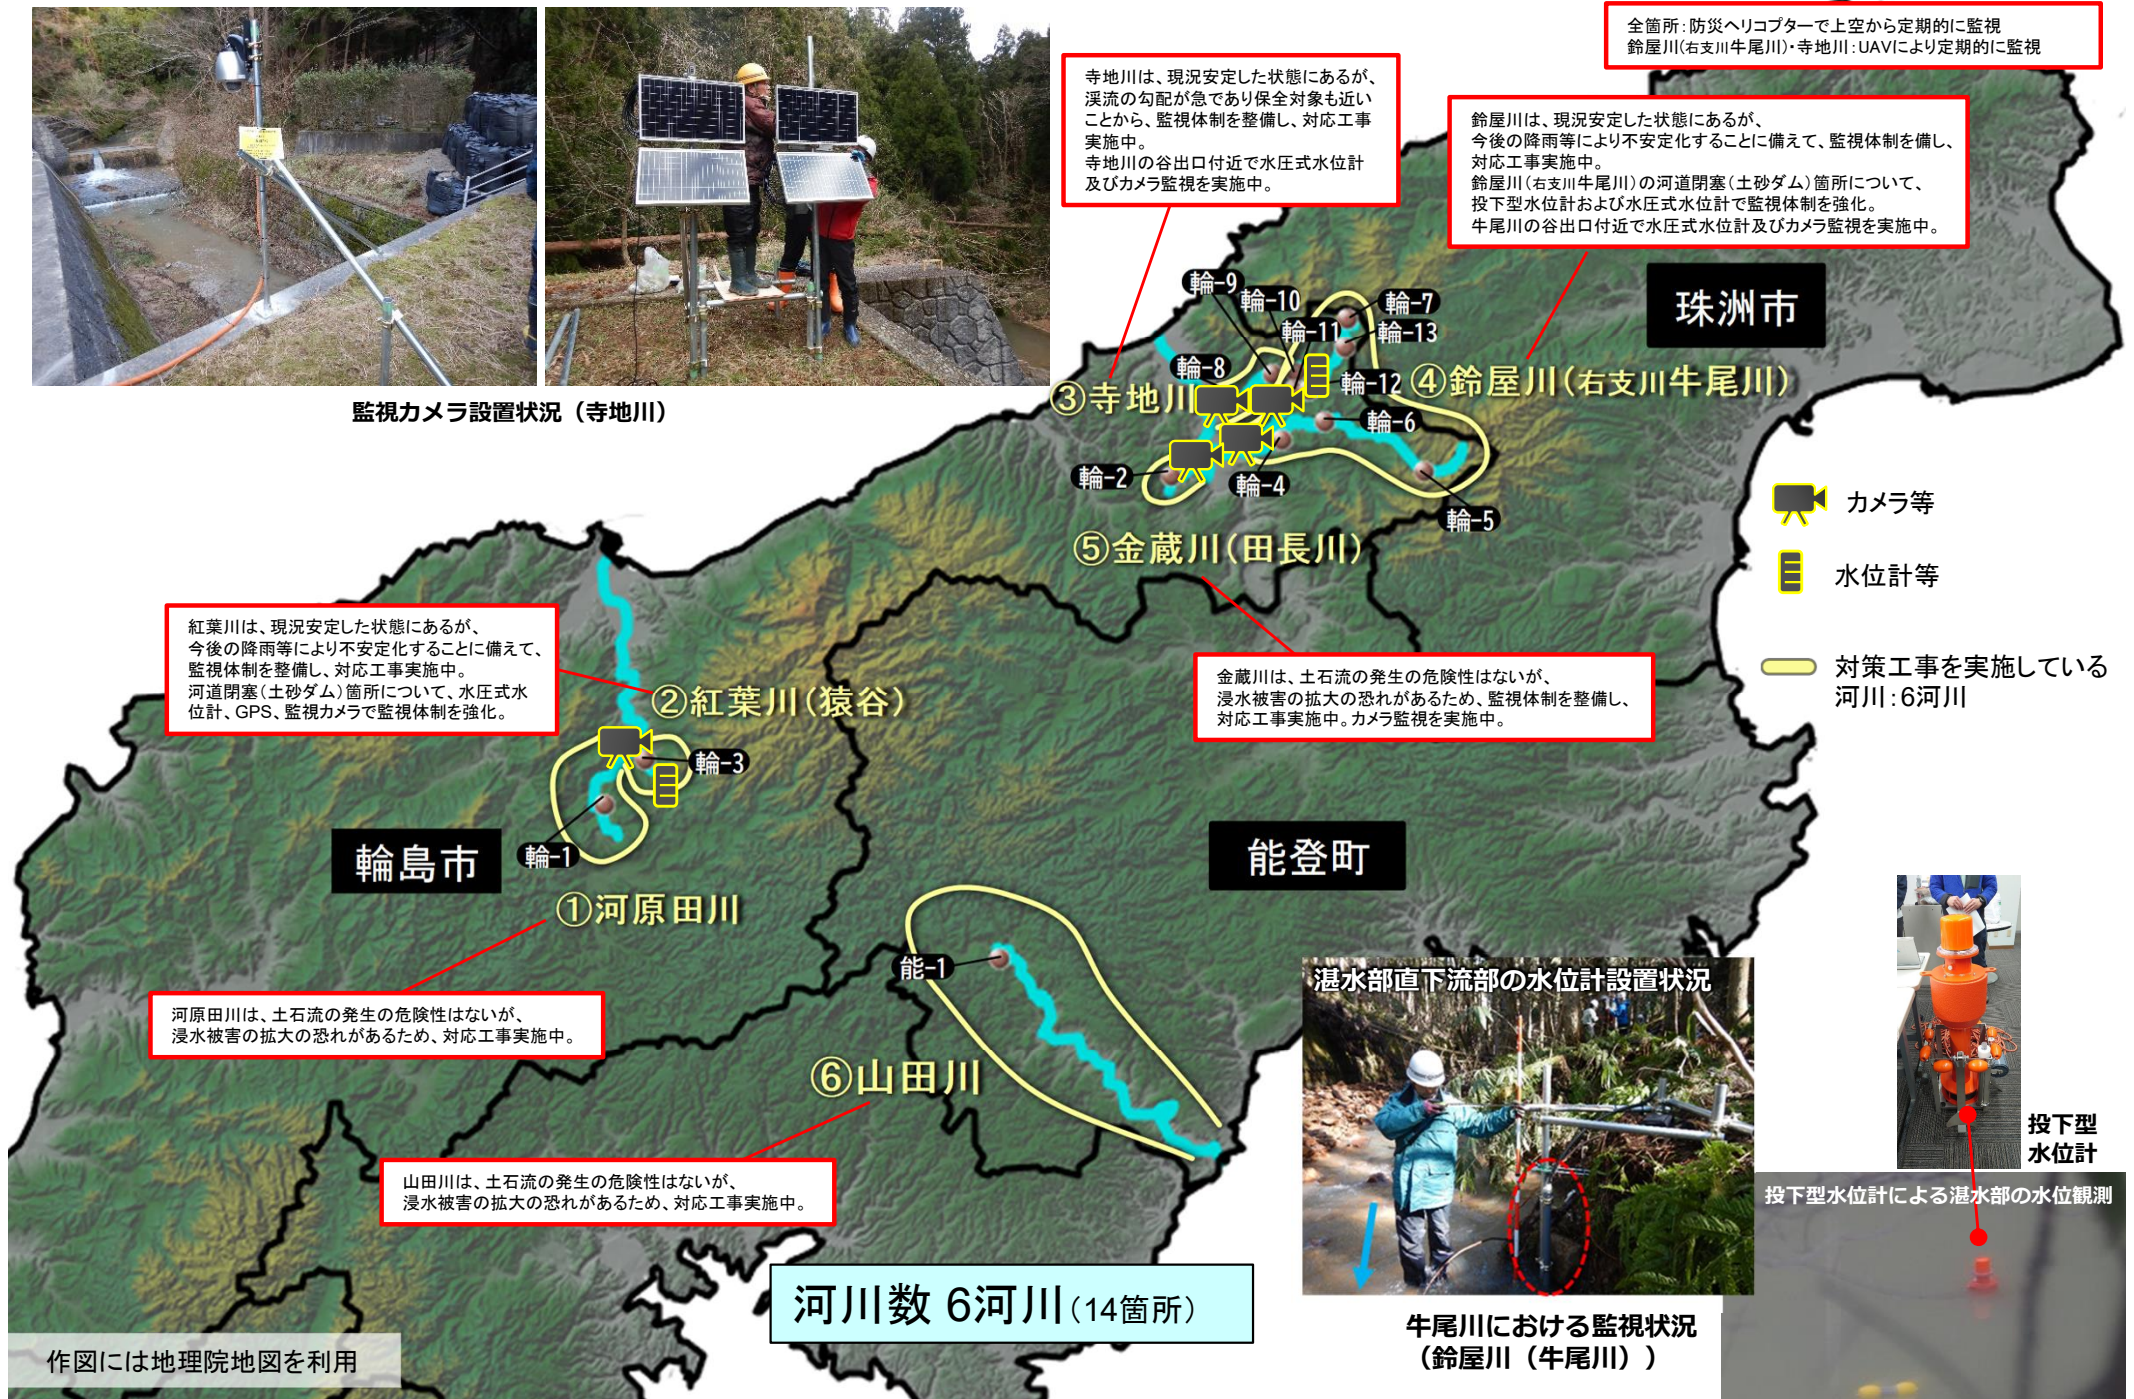
鈴屋川は、現況安定した状態にあるが、今後の降雨等により不安定化することに備えて、監視体制を備し、対応工事実施中。
鈴屋川(右支川牛尾川)の河道閉塞(土砂ダム)箇所について、投下型水位計および水圧式水位計で監視体制を強化。
牛尾川の谷出口付近で水圧式水位計及びカメラ監視を実施中。

紅葉川は、現況安定した状態にあるが、今後の降雨等により不安定化することに備えて、監視体制を整備し、対応工事実施中。
河道閉塞(土砂ダム)箇所について、水圧式水位計、GPS、監視カメラで監視体制を強化。

金蔵川は、土石流の発生の危険性はないが、浸水被害の拡大の恐れがあるため、監視体制を整備し、対応工事実施中。カメラ監視を実施中。

河原田川は、土石流の発生の危険性はないが、浸水被害の拡大の恐れがあるため、対応工事実施中。

山田川は、土石流の発生の危険性はないが、浸水被害の拡大の恐れがあるため、対応工事実施中。

全箇所：防災ヘリコプターで上空から定期的に監視
鈴屋川(右支川牛尾川)・寺地川：UAVにより定期的に監視

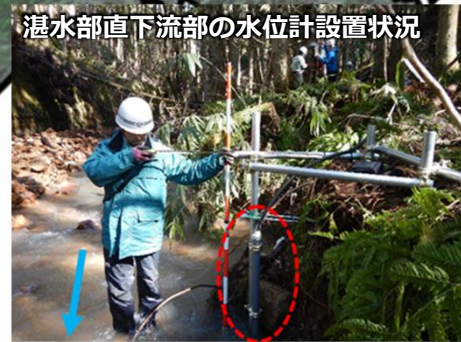
牛尾川における監視状況
(鈴屋川(牛尾川))

湛水部直下流部の水位計設置状況

投下型水位計による湛水部の水位観測
