令和4年度 災害復旧事業における工事事故事例

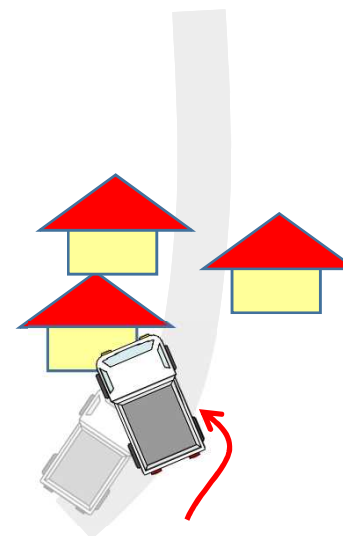
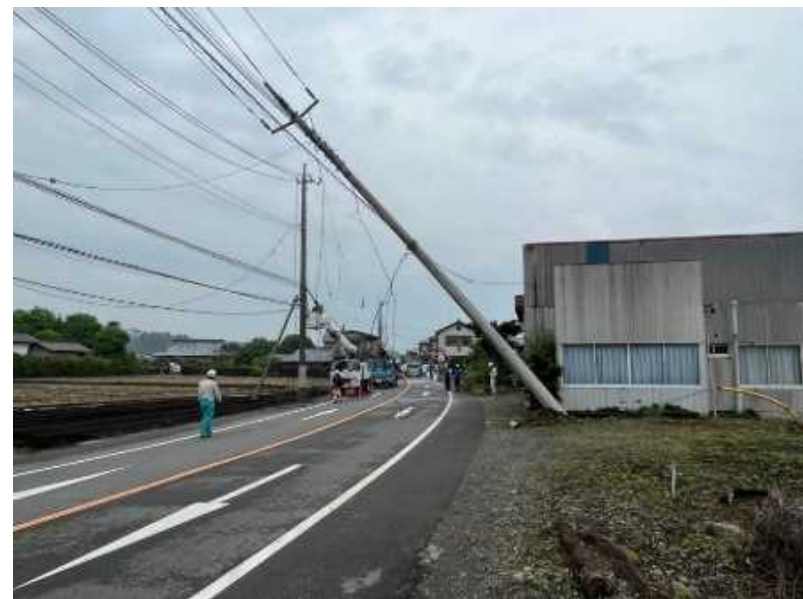
【事故状況】

残土運搬中に、10tダンプトラックが、電柱及び家屋に衝突。

家屋損壊（空き家）1戸、電柱倒壊4本、停電1,500世帯、道路路肩側溝損壊

ダンプトラック運転手の体調不良によるハンドル誤操作

- ①現場作業員の体調管理チェックシートを活用し、元請業者が運搬業者等を含む全ての作業員に対して、体調の把握を行うことで、事故を未然に防ぐ。
- ②事故発生から発注者への報告までに時間を要したことから、事故発生時における連絡体制の社内周知の徹底を図り、迅速な現場状況確認及び報告を行う。

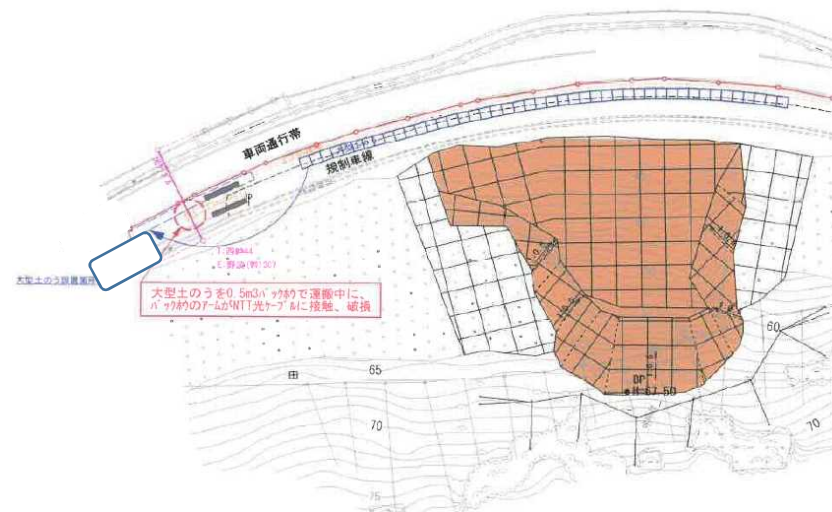
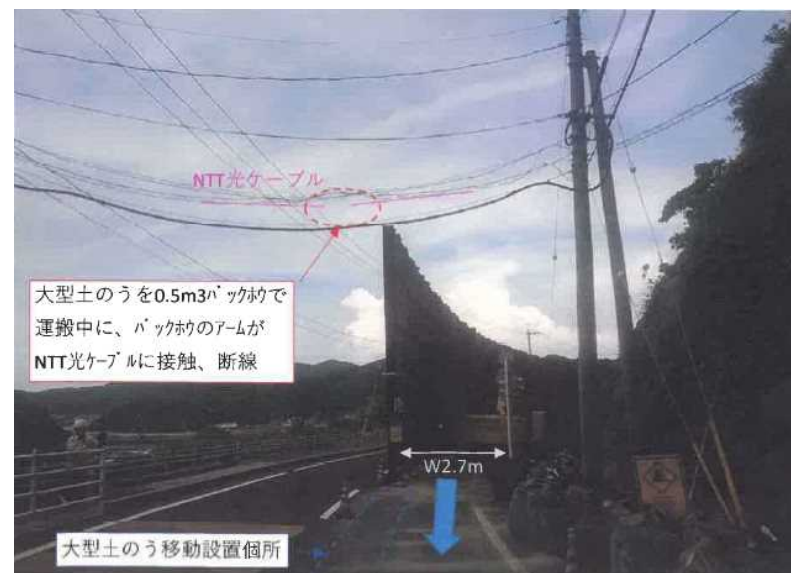
【事故状況】

バックホウ（クレーン仕様2.9t吊り）により大型土のうの移動作業を行っていたところ、アームが道路上空にあるNTT通信線（光ケーブル）に接触し破損した。

バックホウ自走による大型土のう移動中に、仮設防護柵と規制標識による幅員狭小区間を通過の際、上空の架空線への注意が疎かになった。

- ・ 架空線の位置や高さが、作業中に誰もが認識できるように、架空線への三角旗と注意看板を設置する
- ・ 作業手順、作業計画、危険箇所について再度、安全訓練を実施する
- ・ 作業開始前に、関係作業員に作業計画を周知徹底する

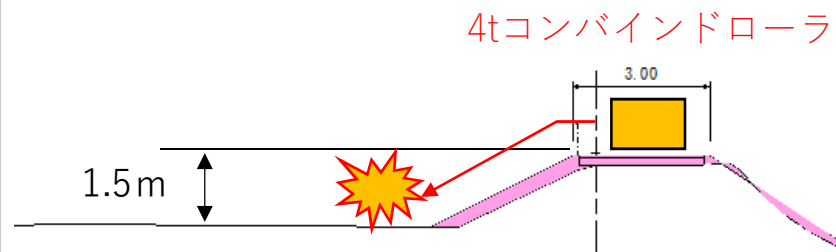
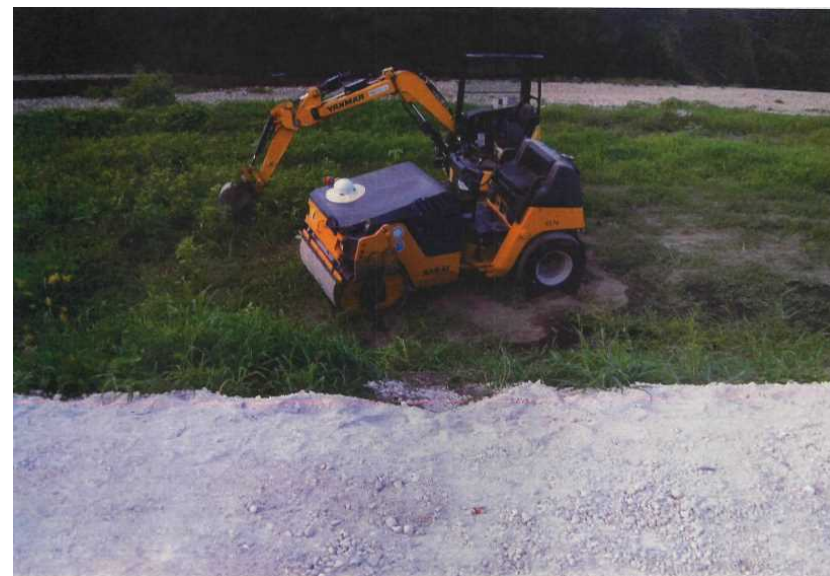
【事故状況】

路盤施工中に、4tコンバインドローラーを移動させていたところ、川側に滑り落ち、その反動で運転手が放り出され、コンバインドローラーの下敷きとなった。

1名（運転手）：死亡

- ①無資格者による締固め用機械の運転
- ②運転操作ミスによる転落

- ①無資格者による運転を防止するため、「作業員名簿」及び「資格証の写し」での資格有無の確認徹底、「作業計画書」に基づき、作業形態の確認を行った上で現場作業を行う
- ②運転操作ミスによる転落を防ぐため、路肩の明示を行うとともに、路肩50cm以内は搭乗式振動ローラーを立入禁止とする。また、重機の作業時だけでなく、移動中も誘導員の配置を行い、重機オペレータは、重機を離れる際には、鍵を抜くことを徹底し、現場作業を行う。

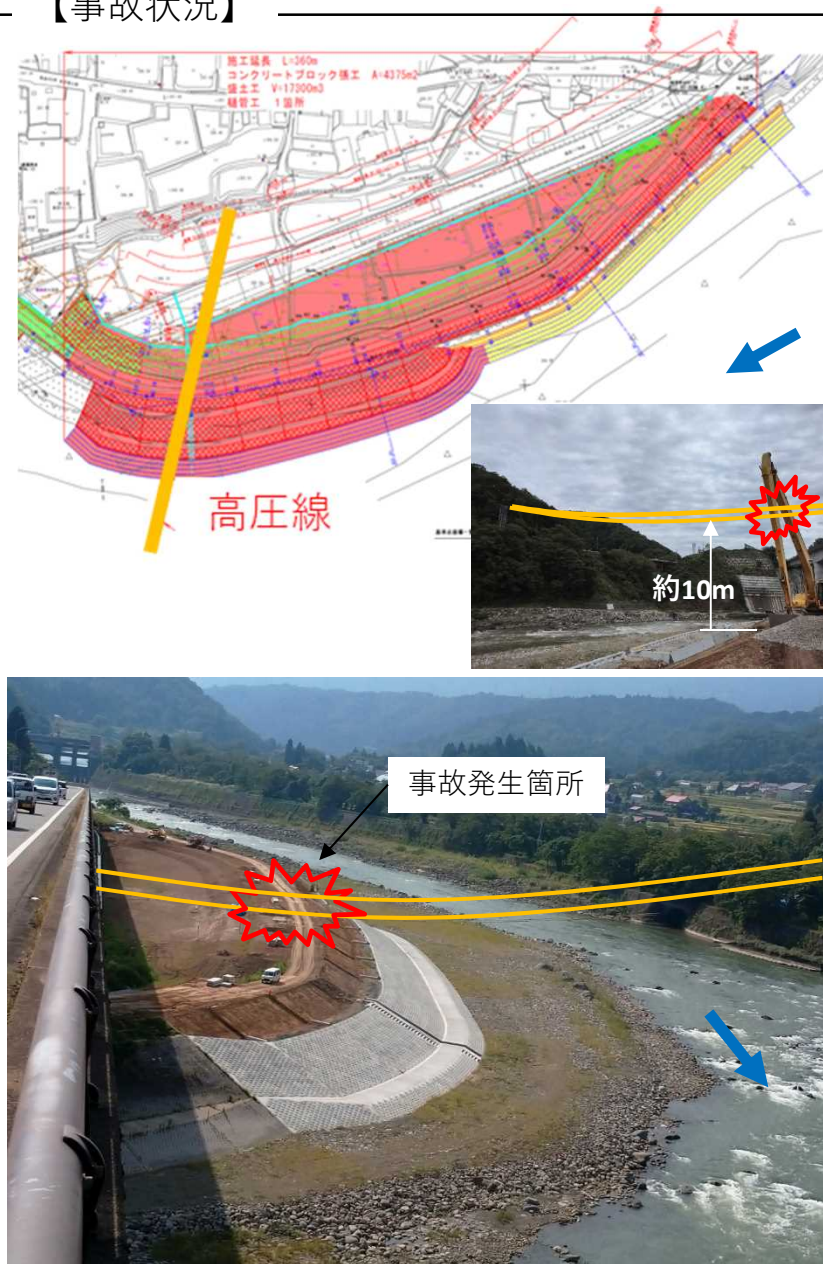
【事故状況】

- ・ 高圧電力線の切断
- ・ 負傷者なし
- ・ 近隣地区約40軒が停電

通常時は監視員を配置し、アームを下げた状態で電線下を通過していたが、事故発生時は監視員が不在で、アームを立てていることに気づかず電線下を通過したため、アームが電線に接触し、切断。

- ・ クレーン作業時は監視員の配置を徹底。
- ・ 使用重機（ロングアーム）の確認。
- ・ 注意喚起の徹底。

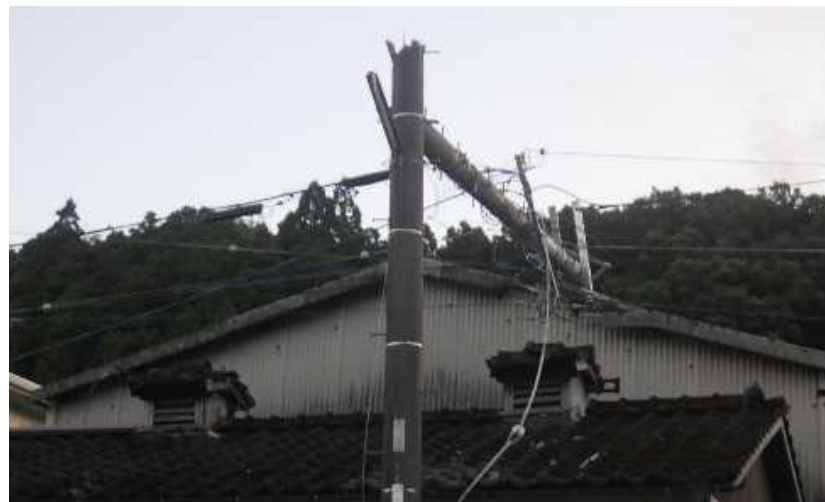
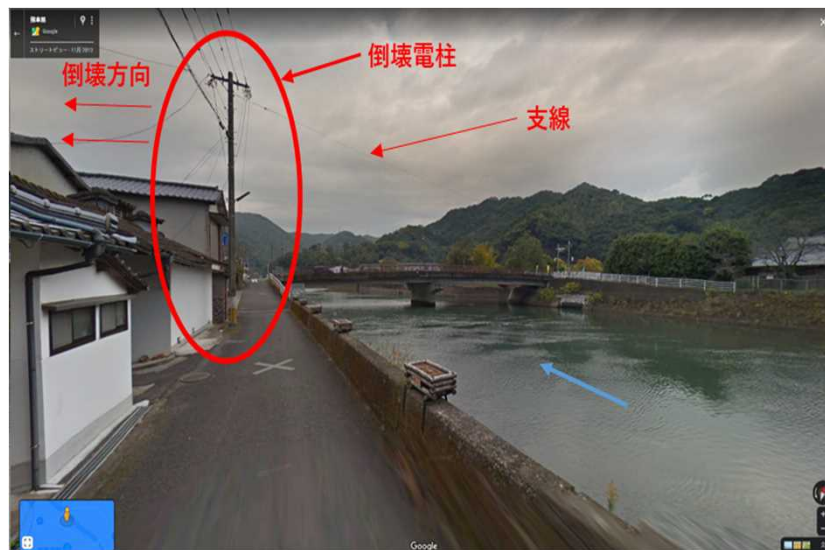
【事故状況】

バックホウで施工ヤードの構築作業を行っていたところ、アームが電柱の支線に接触し切断、その反動で電柱が半分から折れ、一般住宅敷地内倉庫の屋根を破壊したものの。（停電等無し）

重機使用にあたり、架空線に対する注意喚起表示の設置や誘導員及び監視員の配置等を怠り作業を行った。

- ・ 電柱等施工範囲近傍にある場合には、運転手以外に合図員等を設け事故防止に努め、現場に注意喚起表示板の設置及びKY活動等で全作業員に周知・徹底を図る。

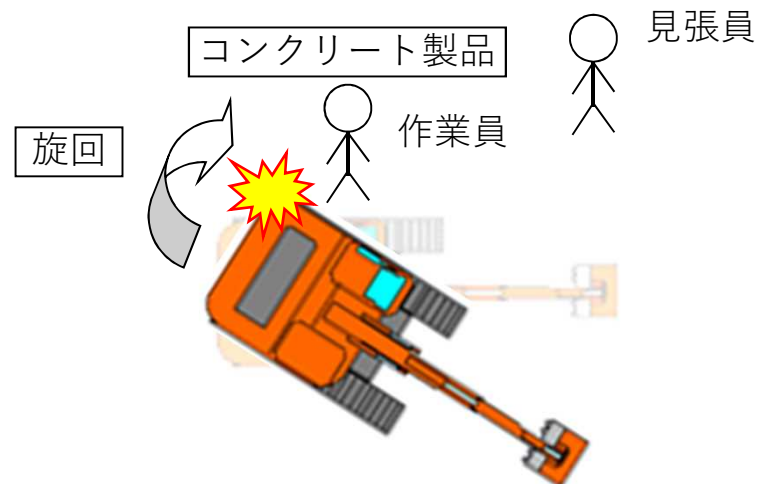
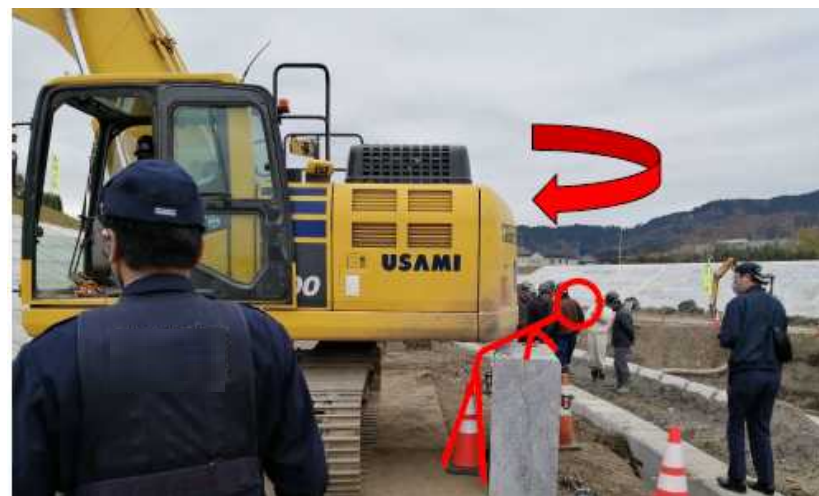
【事故状況】

クレーン付バックホウが、旋回したところ、作業員1名がバックホウと、コンクリート製品の間に挟まれた。

1名(作業員)：死亡

- ①作業効率を求め、作業スペースが狭くなっていた。
- ②狭隘な高水敷作業にあたり、人感センサーを解除したが、その旨の周知がされていなかった。
- ③誘導等の専任の人員を配置していなかった。
- ④重機オペレーターが周囲を確認しなかったため。
- ⑤作業員が旋回範囲内に入るとき、オペレーターに合図を送らなかったため。

- ①使用重機を小旋回型へ変更し、重機に重機安全プレート装着する。また、重機接近警報システムを導入し作業半径範囲に作業員が侵入したことをオペレータ等に警報にて伝えることでヒューマンエラーを未然に防ぐ。
- ②現場作業に従事しない専任の誘導員(監視員)を配置する。
- ③重機の作業半径内へ作業員が入る場合の誘導員の指示や相互の声かけ等の徹底。

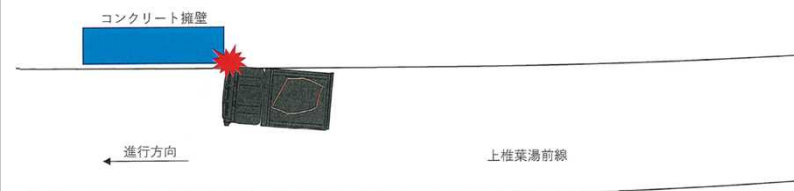
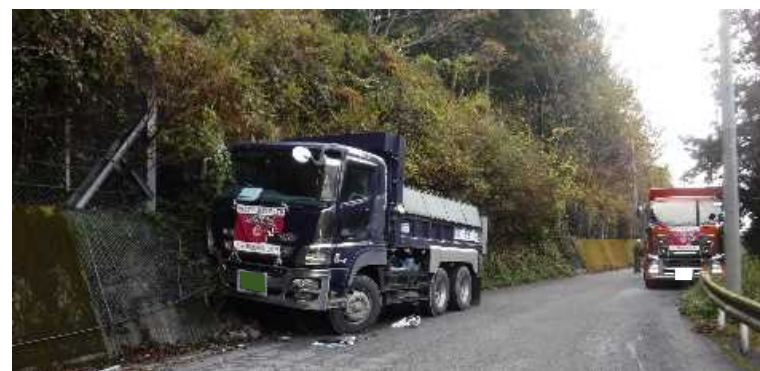
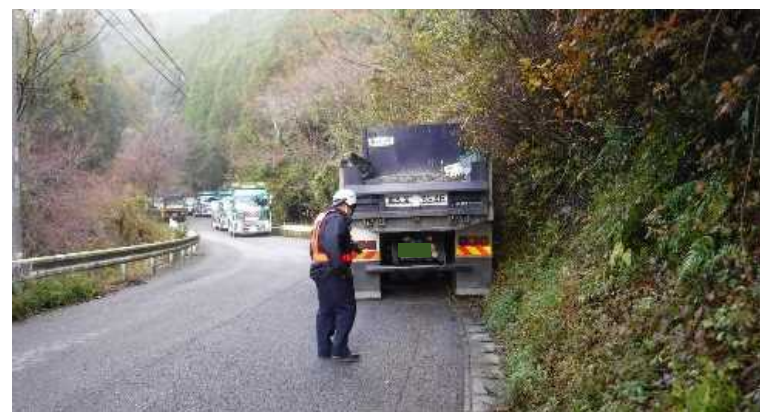
【事故状況】

- ・現場から土捨場へ土砂運搬中、ダンプ運転手が意識を失い、道路右側（山側）法面に衝突した。
- ・他車巻き込み等なし。
- ・ダンプ運転手が緊急搬送され、死亡が確認された。

【事故原因】 ・ダンプ運転手の病死
（内因性心臓死）

・新規入場者問診票に病歴等を詳細に記入させるとともに、本人からの了承を得たうえで、産業医からも情報を入手する。また、朝礼時に異常と判断した場合は現場への入場を禁止する。

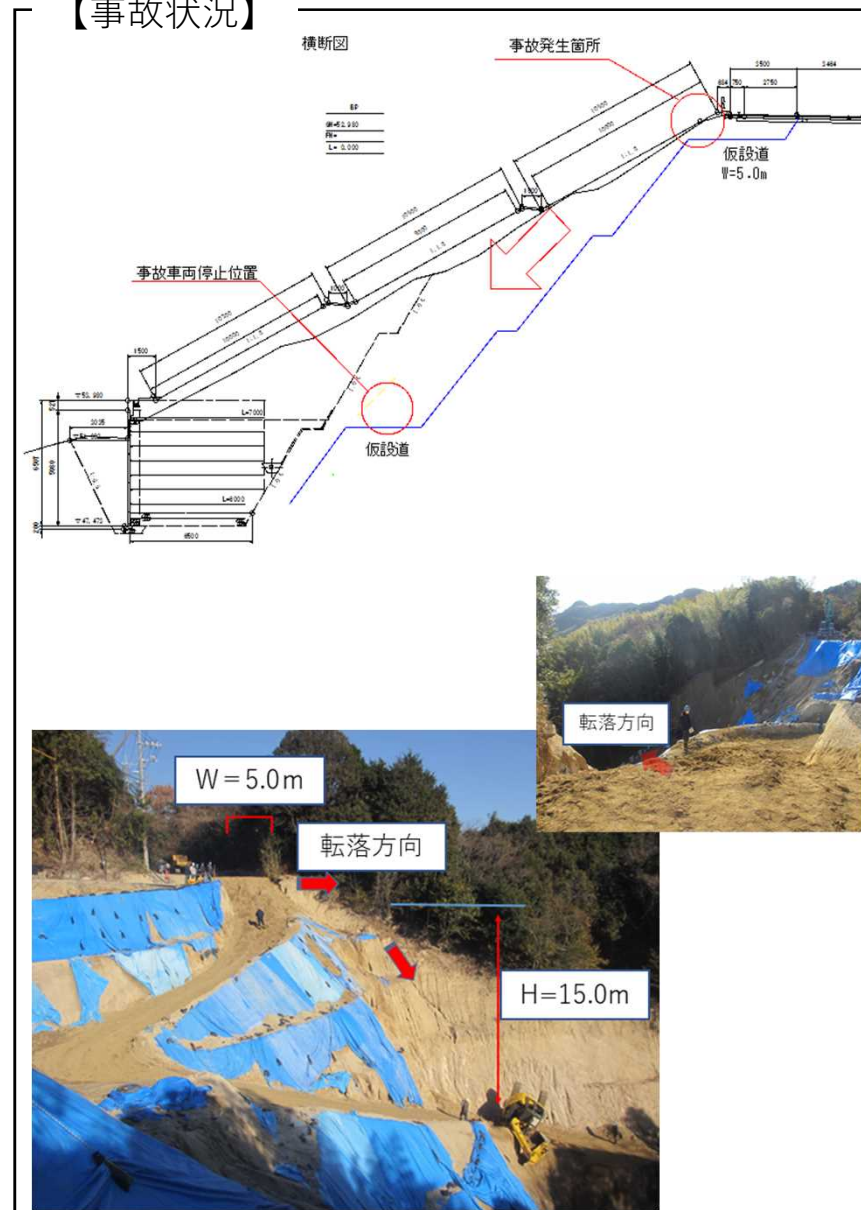
【事故状況】

バックホウで仮設道路を走行していたところ、
誤って路外がけ下へ転落し、運転手1名が意識不明
の重体となった。その後、集中治療室での治療を
継続していたが、多臓不全のため死亡した。

1名（運転手）：死亡

運転手の誤操作

- ・ 仮設道路の路肩が視認しやすいよう、路肩にロープを設置する。
- ・ 作業員の事故防止への意識を徹底するよう、安全訓練等を強化する。
