# 波介川河口導流事業における ミティゲーションについて

国土交通省 四国地方整備局  
高知河川国道事務所 工務課  
中村 忠司

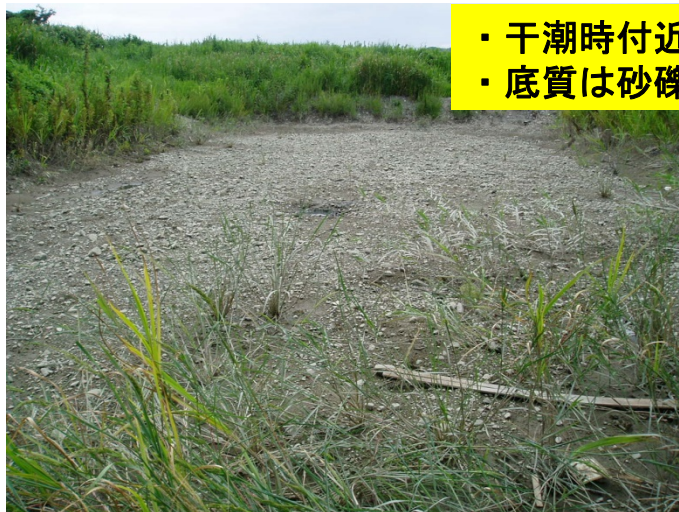
代替環境 1（干潮時）

- ・ 干潮時付近では底面が干上がる。
- ・ 底質は砂礫が大部分を占める。

- [A] 築堤工事で消滅するシオクグ入り江上流部で見られるような水面、裸地、泥質の干潟といった連続的なエコトーン(推移帯)が形成されていない。
- [B] 干潮時には全面が干出してしまうため、魚介類の生息場に適さない。
- [C] 入り江部から水がほとんど流れ込まないため、魚介類が進入しにくい。
- [D] 底質は全体的に礫が多く、泥は部分的に薄く堆積しているのみである。
- [E] 泥質の堆積や植物の生育が少ないため、干潟の代表的な生物であるカニ類の定着が進まない。

- ・平面形状を**拡幅**した。
- ・底面を**T.P.-1.0m**※まで**緩傾斜**( $S=1:10$ )とした。  
※5年平均日最低水位T.P.-0.6mよりも約0.4mの水深を確保(朔望平均干潮位と一致)。

- ・入り江接合部を**開削**(底面はTP.0.0m程度)した。

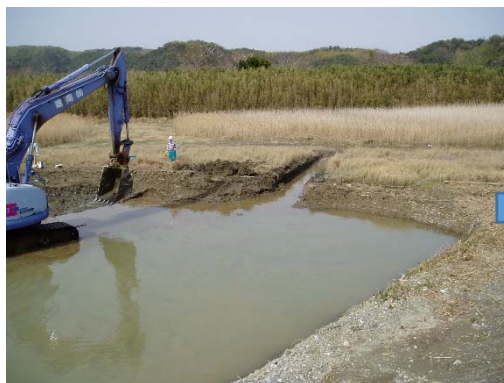
底面緩傾斜工事の状況

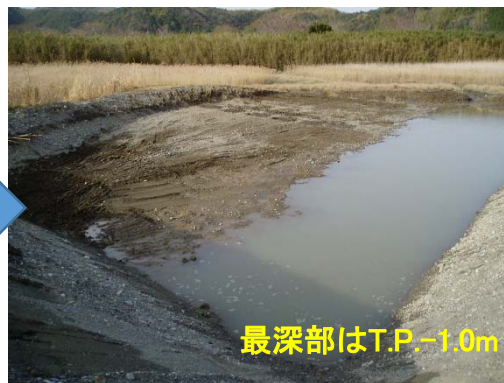
完成時 (H21. 3月)

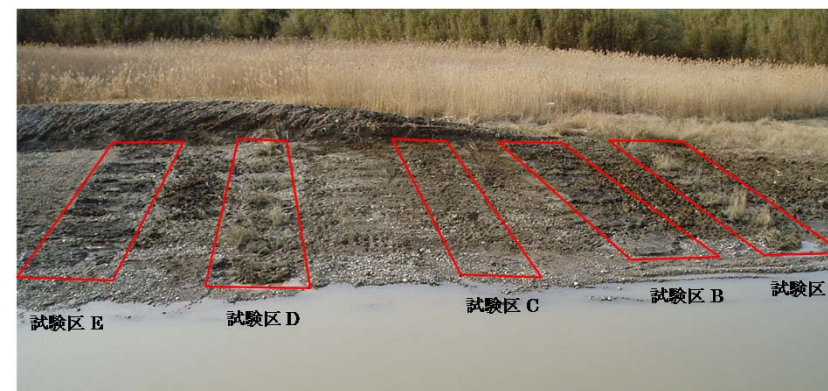
試験区の状況

- 3)底質の改善及びシオクグの移植 **課題D・E**  
・水路開削部のシオクグ及び土壌を**試験移植**した。

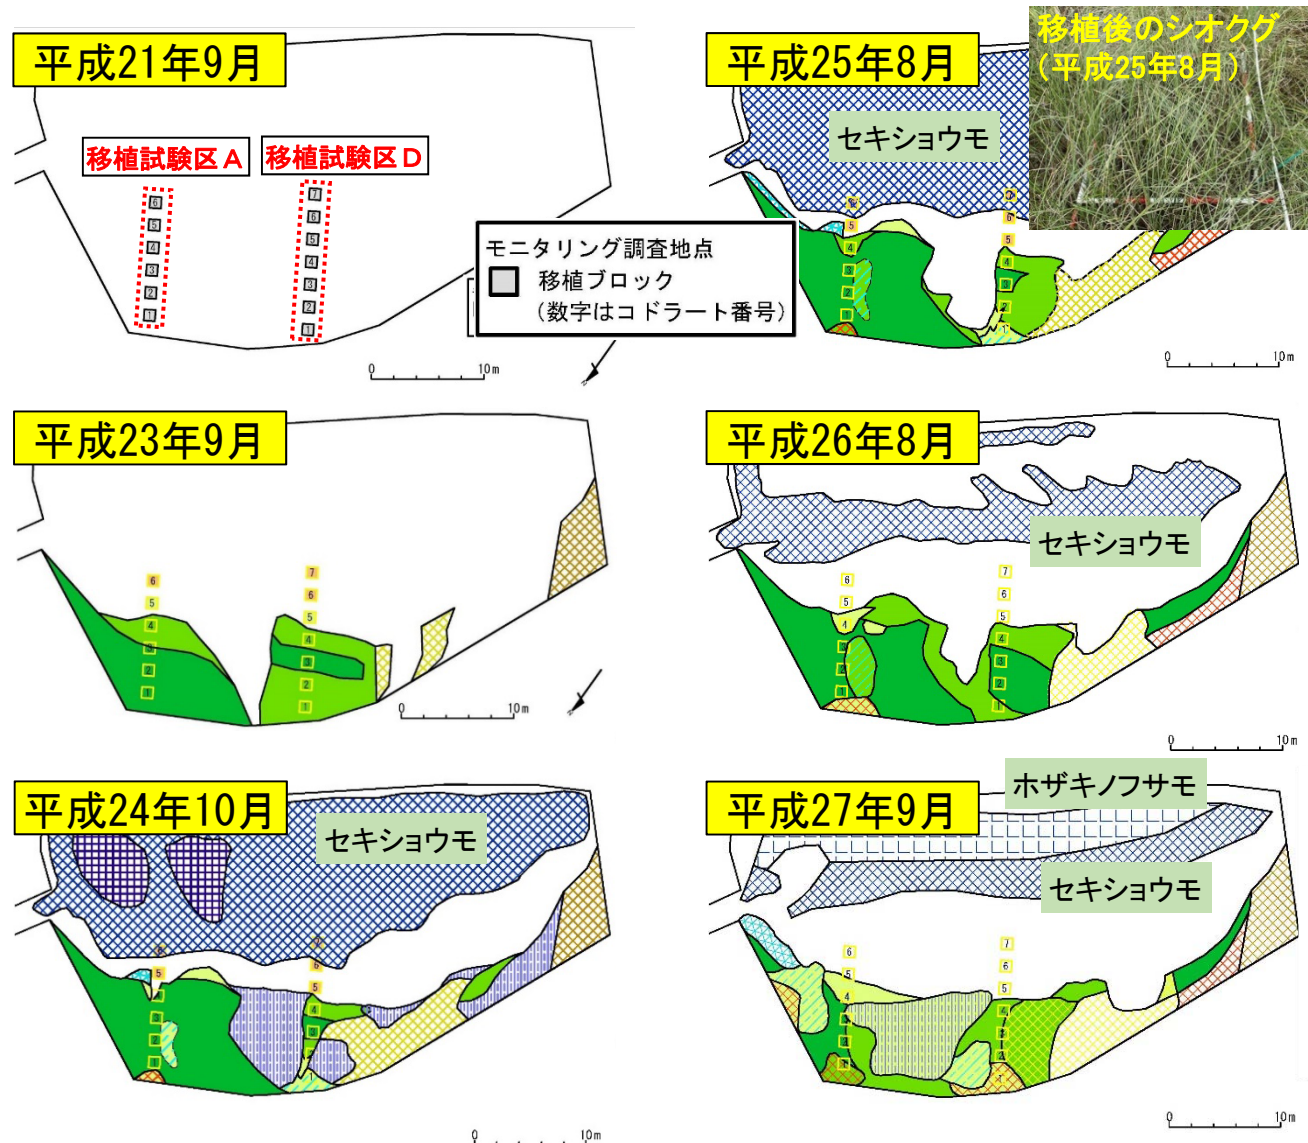
- ・平成21年3月の通水路開削時にシオクグ土壌がマット状に採取され、移植試験区AとDに1m×1mのブロック単位で移植された。
- ・シオクグは、平成26年度以降生育密度が低下したが、群落を形成・維持している。
- ・水域には沈水植物のセキショウモ群落等が形成され、アカメ幼魚等の生息の場となっている(後述)。

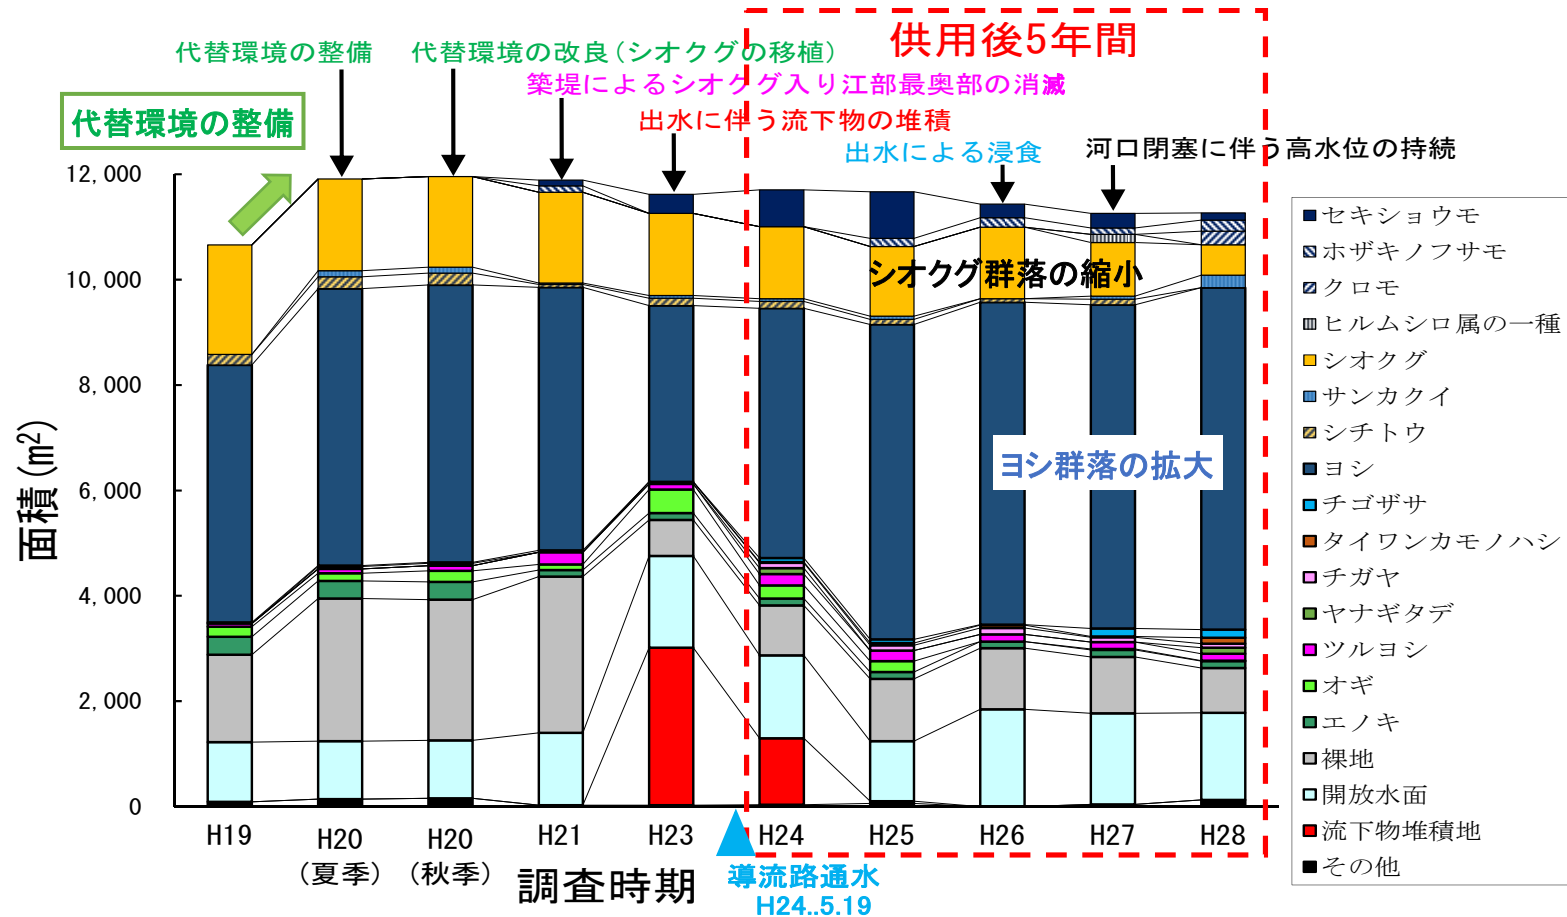
- ・平成21年度に最奥部のシオクグ群落や自然裸地が消滅したが、代替環境の造成とシオクグの移植等によって消滅分は補われた。
- ・ヨシ群落の拡大とそれに伴うシオクグ群落等の縮小が続いているものの、沈水植物の再生等も見られており、残存部及び代替環境が一体となって、シオクグ入り江の植生を形成し、維持されている。

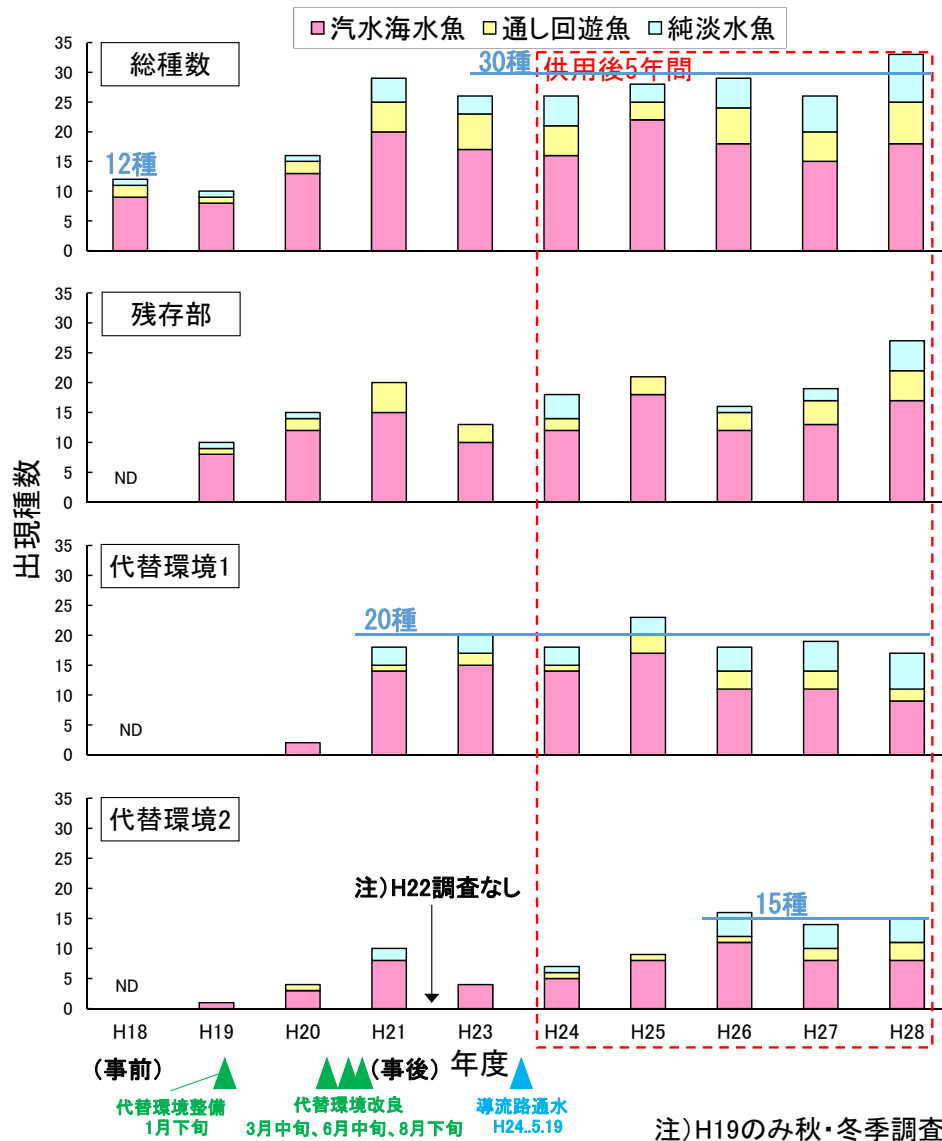
魚類の生活型別確認種数の経年変化(夏～秋季調査)

- ・代替環境1では改良後**20種前後**が確認されている。
- ・代替環境2ではH26以降は**15種程度**で安定している。
- ・総種数で事前事後を比較すると、事前(H18)の**12種**に対して、代替環境整備後に大きく増加し、供用後(H24以降)は**30種前後**(26～33種)確認されている。
- ・調査開始からこれまでに**10目25科67種**が確認され、生活型別にみると**汽水・海産魚が約60%(40種)**を占めており、**汽水域の特性**を維持している。
- ・以上から、代替環境の整備・改良後はシオクグ入り江全体として汽水域特有の魚類相が増加し、供用後も安定して推移している。

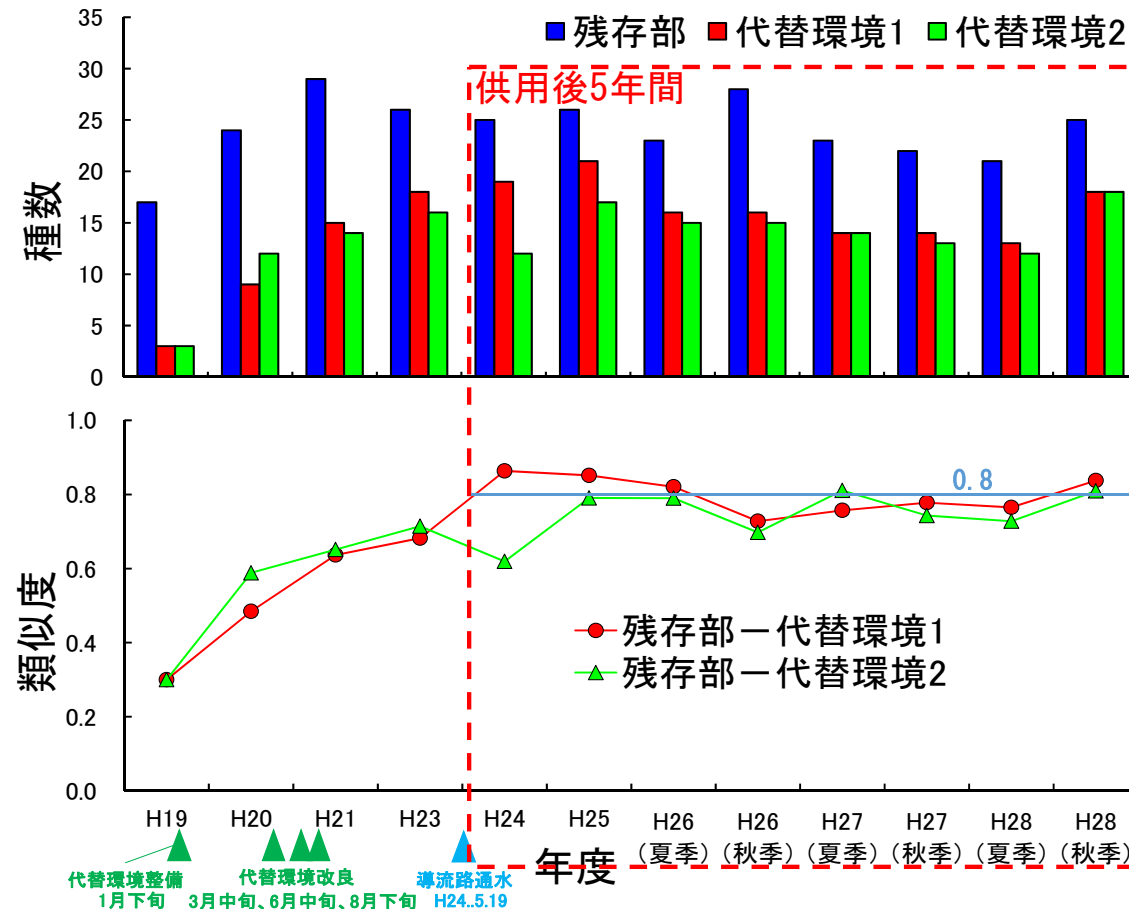
- ・類似度は両者ともに、造成当初は種数が少なく値が低かったが、**種数の増加に伴い徐々に上昇し、供用後は0.6～0.8程度で推移している。**
- ・このように、類似度は比較的高い傾向を示していることから、**代替環境としての機能を果たしていると評価できる。**

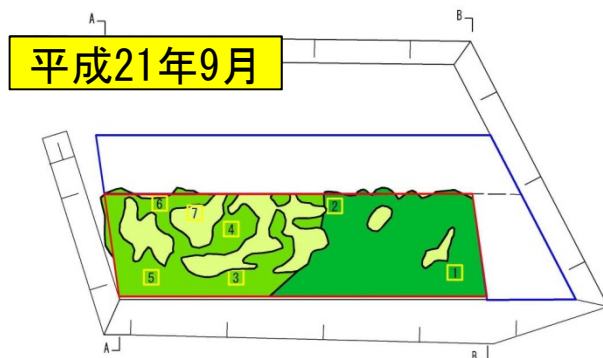
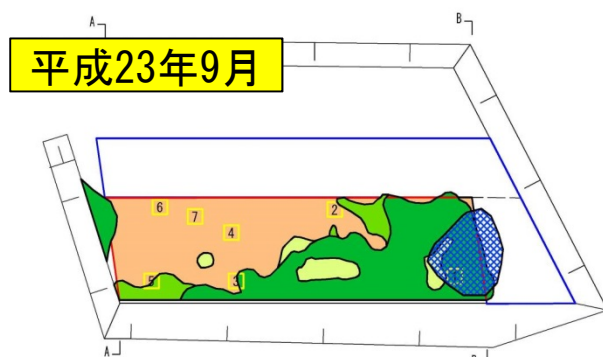
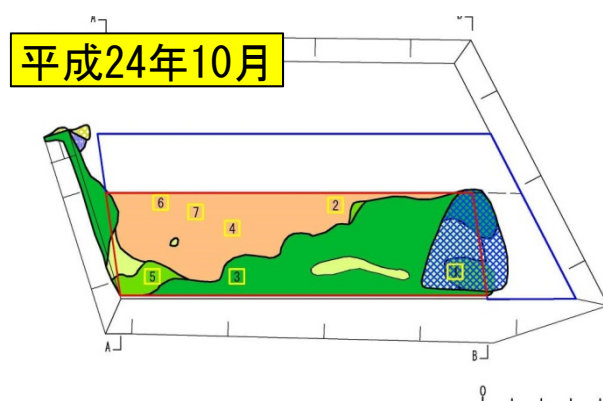
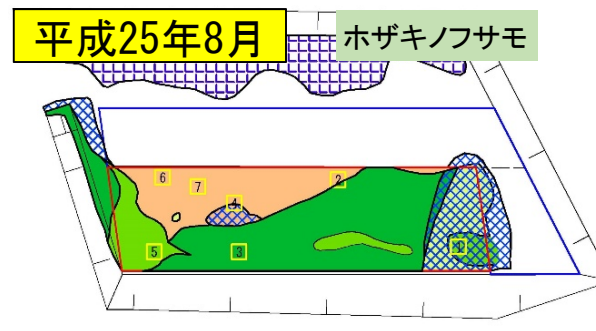
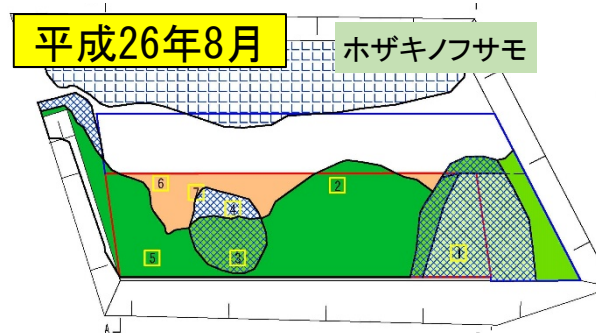
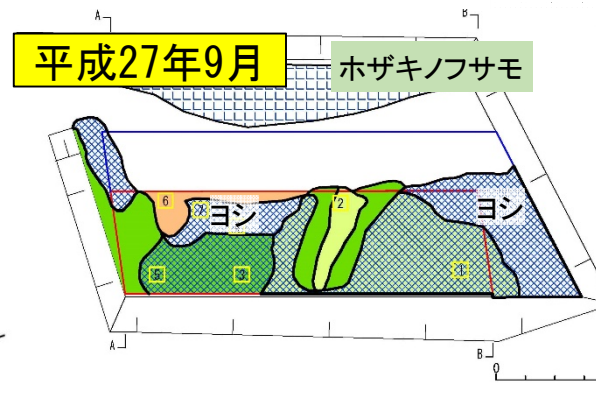
- ・平成21年6月に、築堤に伴って消滅したシオクグ入り江部上流端(改変部)から**土壌ごと面的に移植**された。
- ・**シオクグは**、平成26年度をピークに縮小するも、**群落を形成・維持**している。これはヨシ群落の拡大が原因である。
- ・**代替環境1とは異なる環境を形成**している。

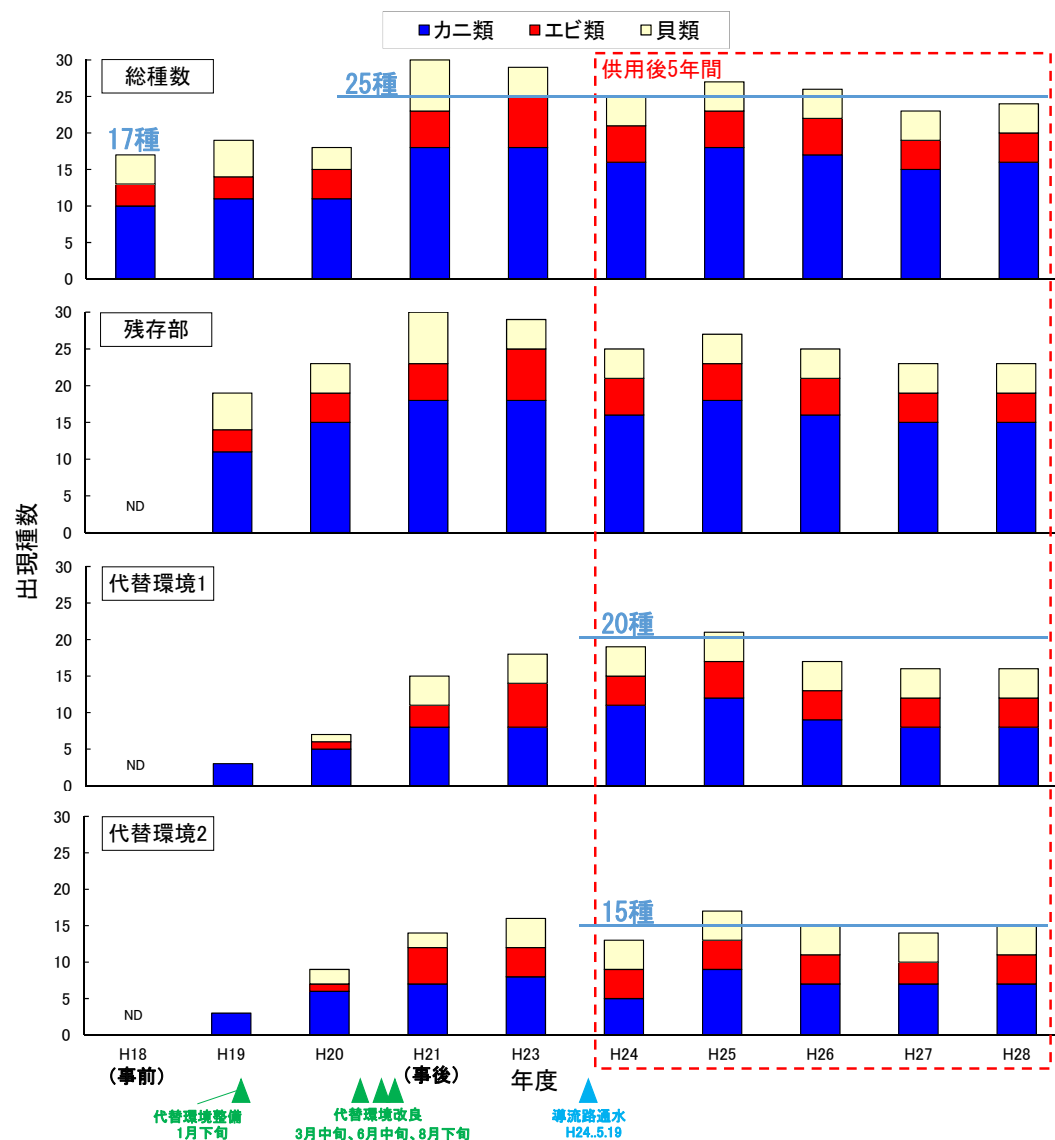
底生動物(カニ・エビ・貝類)確認種数の経年変化(夏～秋季調査)

- ・供用後は代替環境1では20種前後、代替環境2では15種前後が確認されている。
- ・総種数で事前事後を比較すると、事前(H18)の17種に対して、代替環境整備後に大きく増加し、供用後(H24以降)は25種前後(23～27種)確認されている。
- ・調査開始からこれまでに4目15科39種(カニ類:20種、エビ類:11種、貝類:8種)が確認されており、魚類同様に汽水域の特性を維持している。
- ・以上から、代替環境の整備・改良後はシオクグ入り江全体の底生動物相が増加し、供用後も安定して推移している。

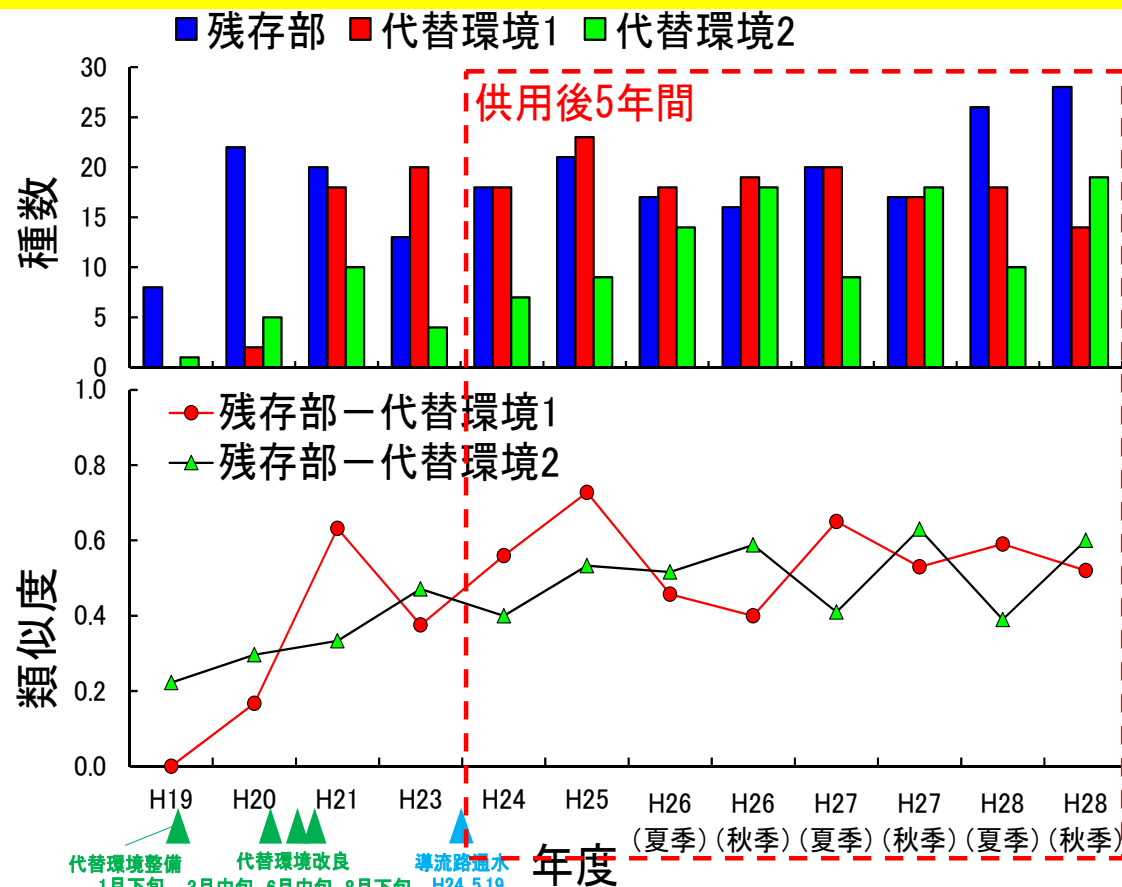
・両者の類似度はH21に大きく上昇した。これは残存部との水路を開削したことで魚類の移動が容易になり、両地点で共通する種が増えたためである。

・供用後(H24以降)は多少の変動はあるものの、0.4～0.7程度で推移している。

・造成当初は種数が少なく類似度は低かったが、種数の増加に伴い徐々に上昇し、供用後は0.4～0.6程度で推移している。

・類似度の上昇は魚類相の組成が残存部に近づいていることを示す一方で、類似度の低下は魚類が残存部と代替環境で棲み分けを行い、全体として環境に多様性が見られるともいえる。
