## 多自然川づくり取り組み事例

| タ イ ト ル : 鳴瀬川水系吉田川における斜め掘削の実施とモニタリングについて | | |
| 水系 / 河 川 名 : 鳴瀬川水系 / 吉田川 | | 河 川 分 類 : 大河川 |

# 鳴瀬川水系吉田川における斜め掘削の実施とモニタリングについて

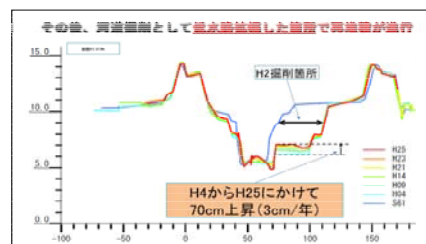
図1.河道掘削後の堆積状況

・吉田川中流部では、昭和61年8月5日洪水を契機に激特事業等により河道掘削を実施したが、再堆積が進行していることが確認された。

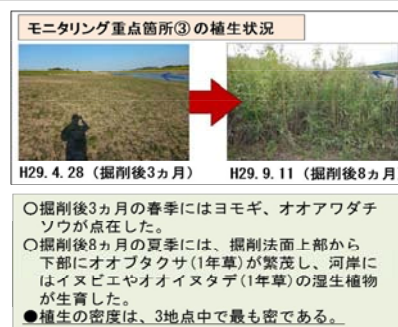
図3.植生調査状況

②植生の状況については、掘削後6～11ヶ月経過した時点で、重点モニタリング箇所全てで低草類の繁茂が見られた。春季にはまだらであったが、夏季には広がっていた。

・土砂堆積、植生の繁茂状況についてモニタリングを継続。

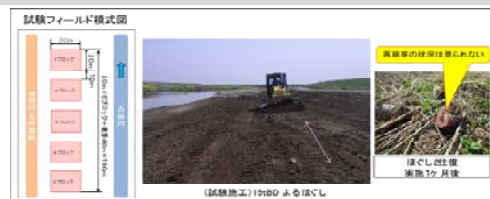
図4.ブルドーザによるほぐし試験状況

・樹木伐採後の再繁茂抑制対策の試験施工として、BDによるほぐし試験を実施して、回数や頻度の違いによる、木本類や草丈の高い草本類について再繁茂状況の調査を実施している。

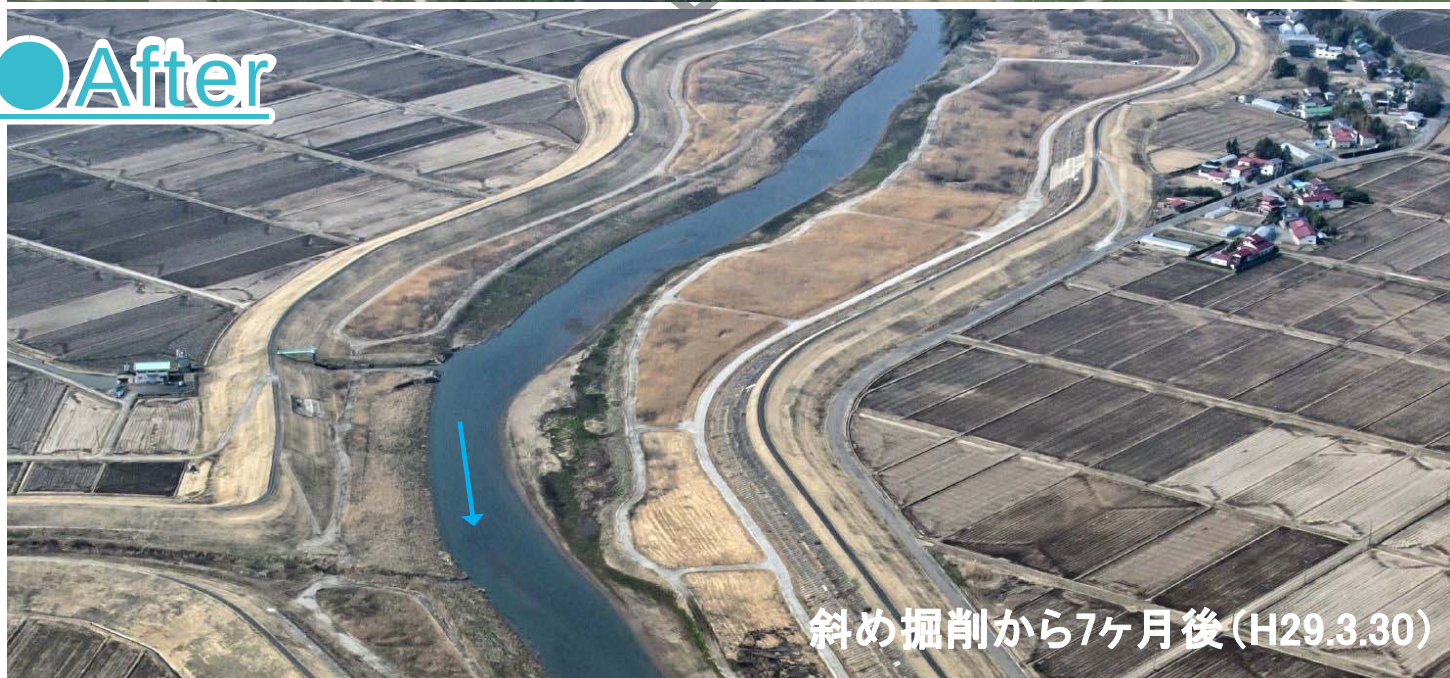
斜め掘削から7ヶ月後 (H29.3.30)

①土砂の堆積状況については、掘削後1年目となる現時点では、土砂の再堆積は見られない。
