物部川深渕床止め修繕における 魚ののぼりやすい魚道の改良について

四国地方整備局 高知河川国道事務所

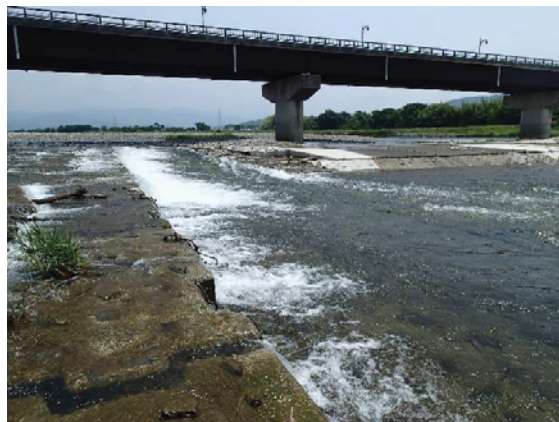
中央水路

- ◆ 平水位以下では流水は全て中央水路と東水路を流れる
- ◆ 中央水路の流水は水褥池と連結水路を通じ、東水路に流入（集中）
- ◆ 水路勾配は1/25
- ◆ 東水路は水路幅、水路延長とも大きく、天端高も0.3m低いため、流量が過多となりやすく、特に流速が上昇しやすい

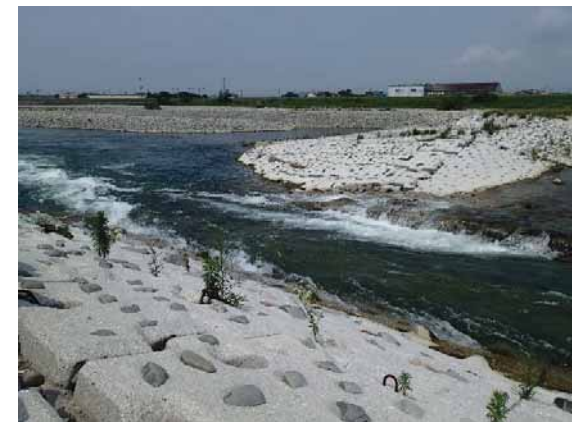
東水路下流端

- ◆魚類は東水路下流部に集積
- ◆両水路とも上流部には魚類が少なく、遡上困難

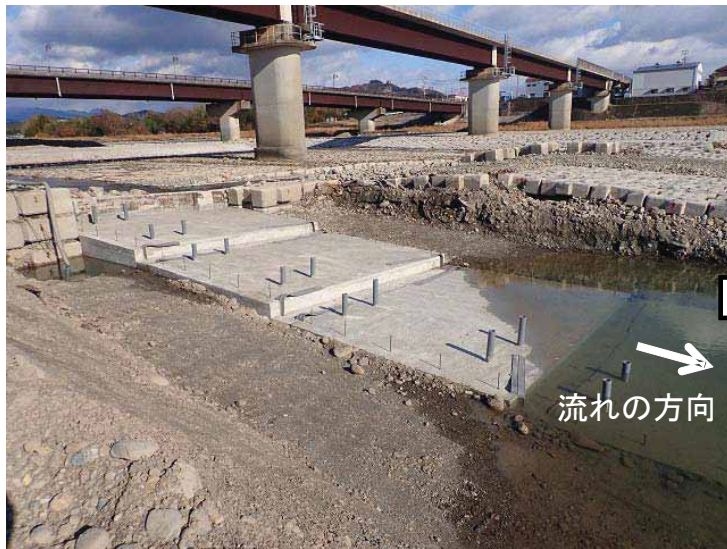
水路底盤コンクリートの構築

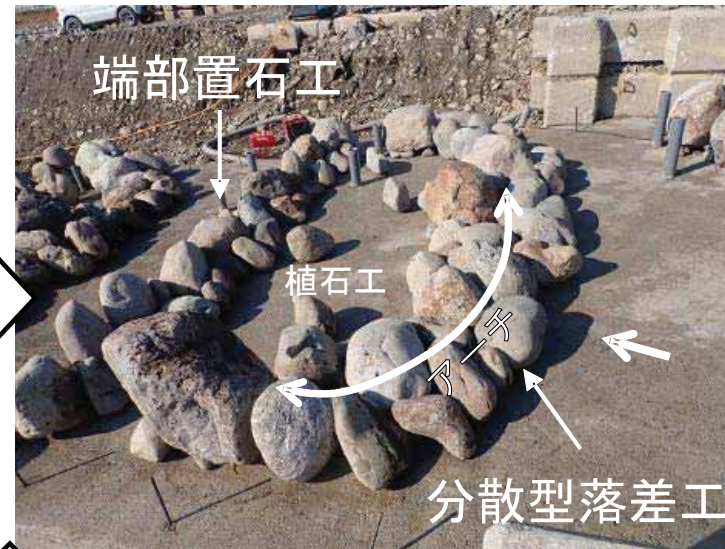
自然石による石組み

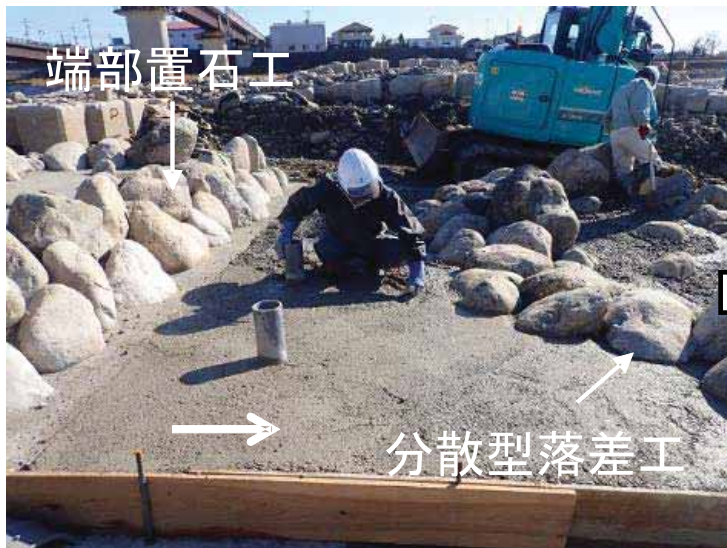
コンクリートと差筋による石組みの固定

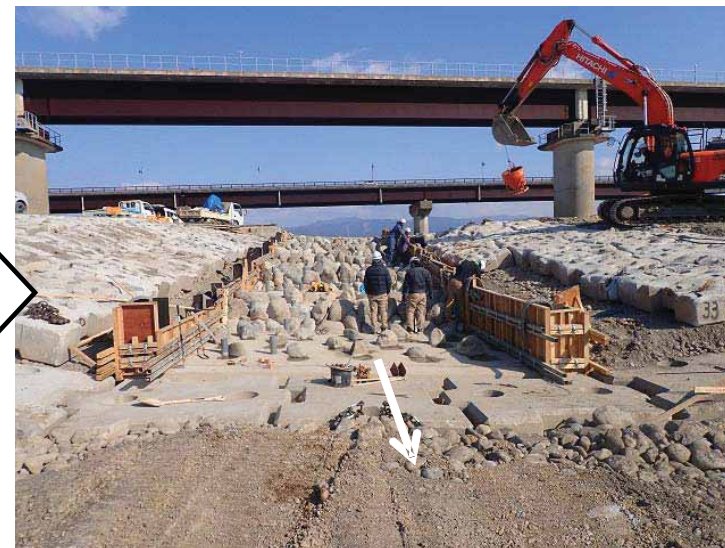
ブロック据付と側壁の構築

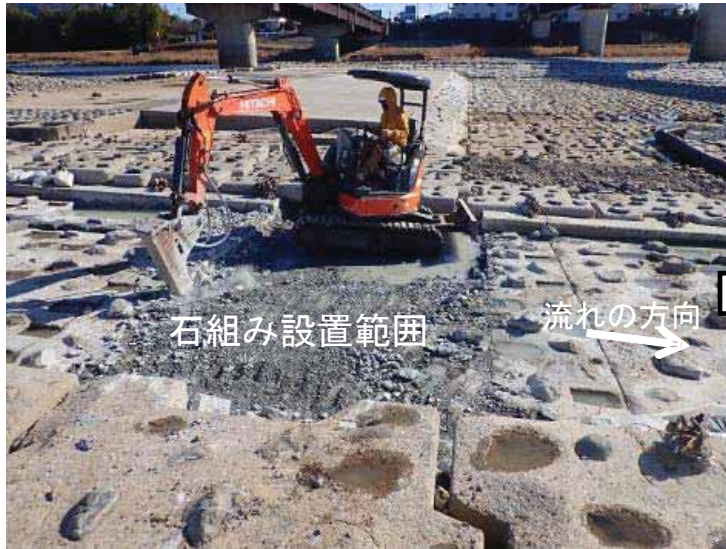
既設水路のコンクリートのはつり

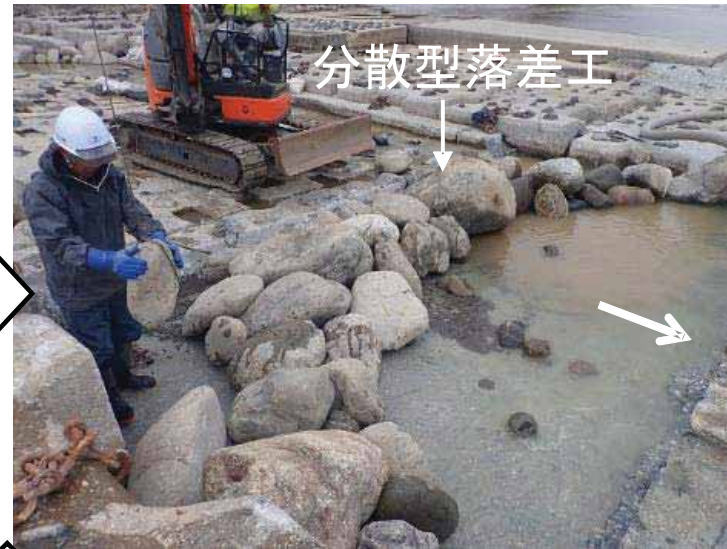
分散型落差工の設置

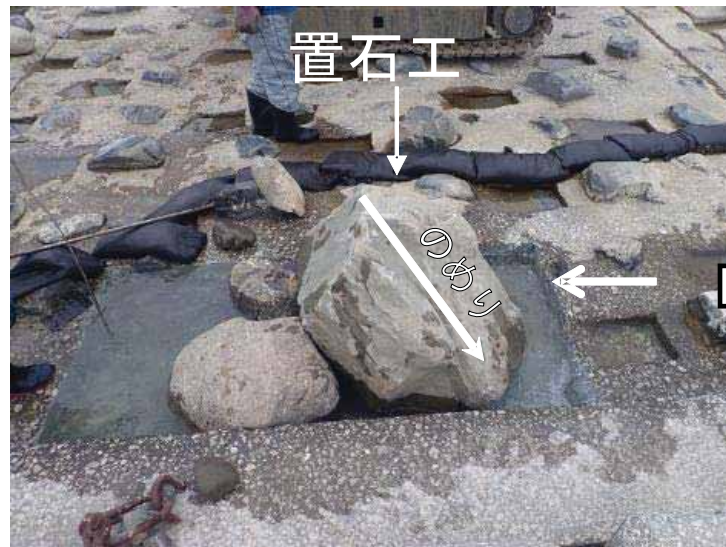
置石工の設置

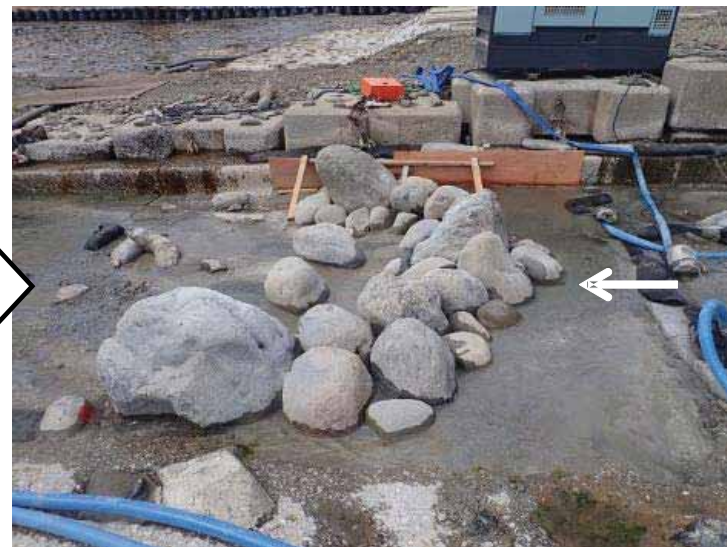
コンクリートと差筋による石組みの固定

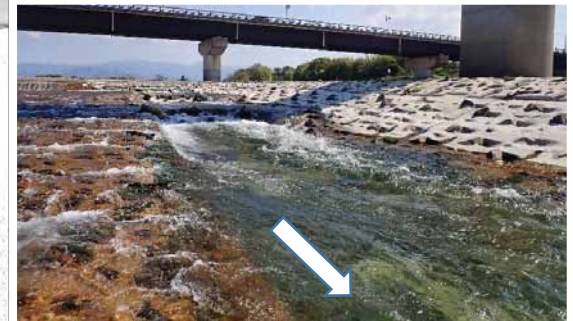
東水路

- ◆ 開削水路を施工したことにより水の流が多様となった。
- ◆ 東水路下流端では深掘れ解消された。

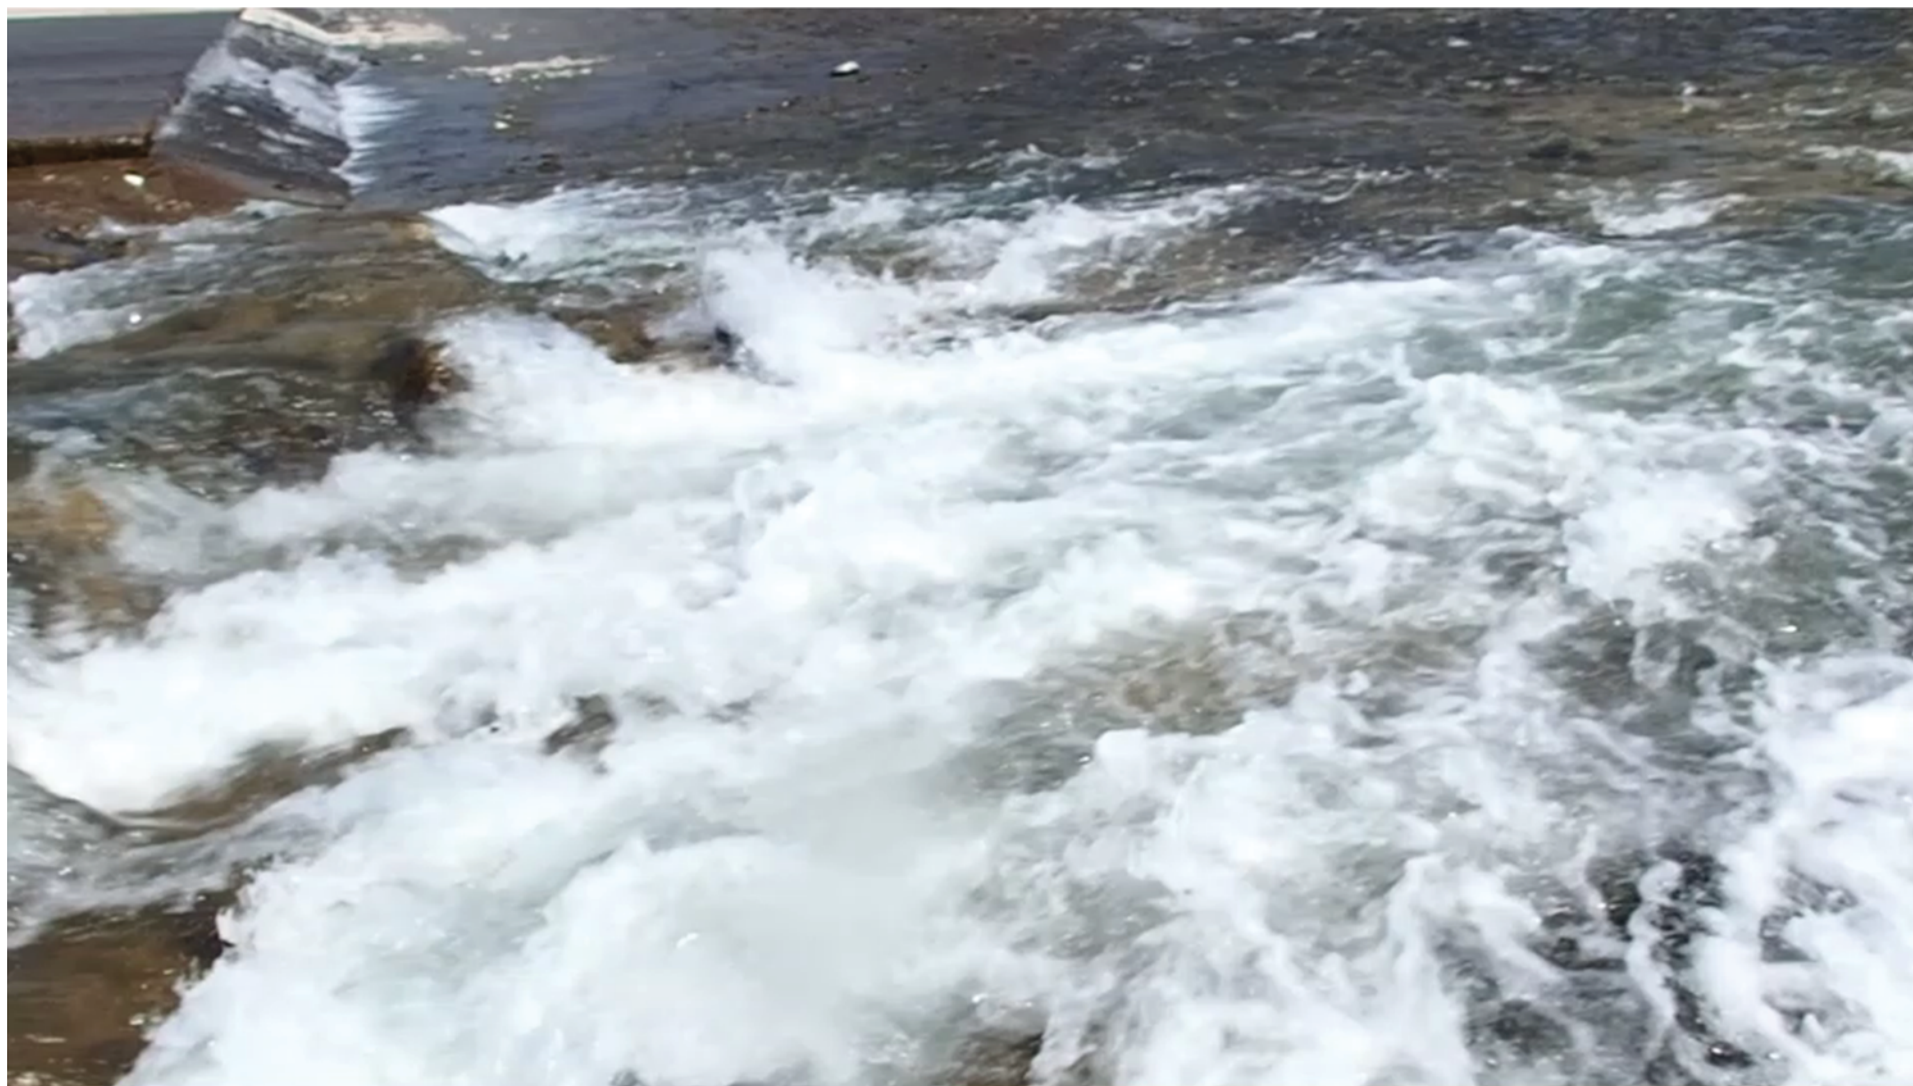
稚アユの遡上状況

中央水路にて2020年4月30日撮影
