多自然川づくり取り組み事例

タイトル：羽根川での魚道整備による魚類の遡上促進の取り組み		
水系/河川名：羽根川	河川分類：中小河川	
河川の流域面 49.41km ²	整備計画流量：-m ³ /s	セグメント：1
事業：河川改修	事業開始年度 令和2年度	
目標設定：定量的	段階：D(実施・施工時)	
課題・目的(主な)：貴重種、特定動植物の保全		
工法(主な)：魚道、落差工、帯工等の整備		
配慮事項(主な)：

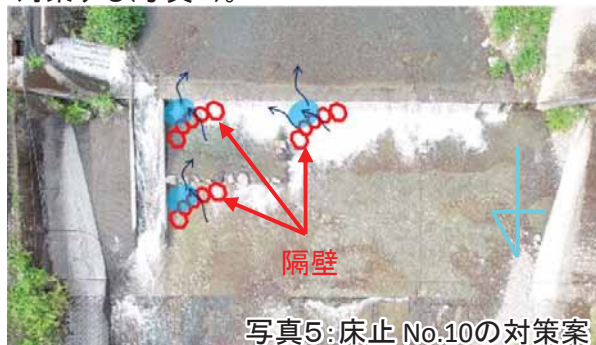
写真5: 床止 No.10の対策案

- 評価が困難とされた箇所(床止 No.10)について、調査結果で現在の魚道では0.8mと水面落差が大きく(※稚鮎の跳躍高0.62~0.68m)遡上が難しいと判明したため、写真5のように水面落差を小さくするために隔壁を設置し対策する。
- 評価が障害とされた箇所(床止 No.4,5,7)について、床止No.4では既設の魚道(階段式)の隔壁破損によって、流速が速まったことで遡上の障害となっている。よって、隔壁を再構築して対策する(写真6)。No.5,7では魚道の一部で水面落差が大きく、遡上の障害となっているため、隔壁を設置し、水面落差を小さくすることで対策する(写真7)。

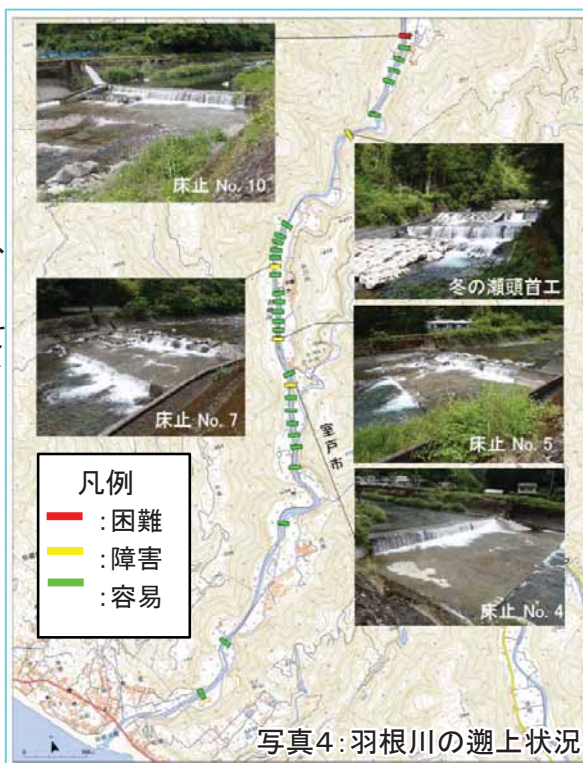
写真4: 羽根川の遡上状況

○踏査・観察により評価した魚類の遡上性(遡上しやすさ)を写真4に整理した。これによると、調査範囲には合計31基の構造物が設置されている。それらの内、評価が容易とされた構造物は26基、障害は4基(※冬の瀬頭首工は占用構造物)、困難は1基であった。
