羽根川での魚道整備による 魚類の遡上促進の取組みについて

～魚類の遡上促進を目指した「魚道整備」～
高知県 河川課

羽根川の概要

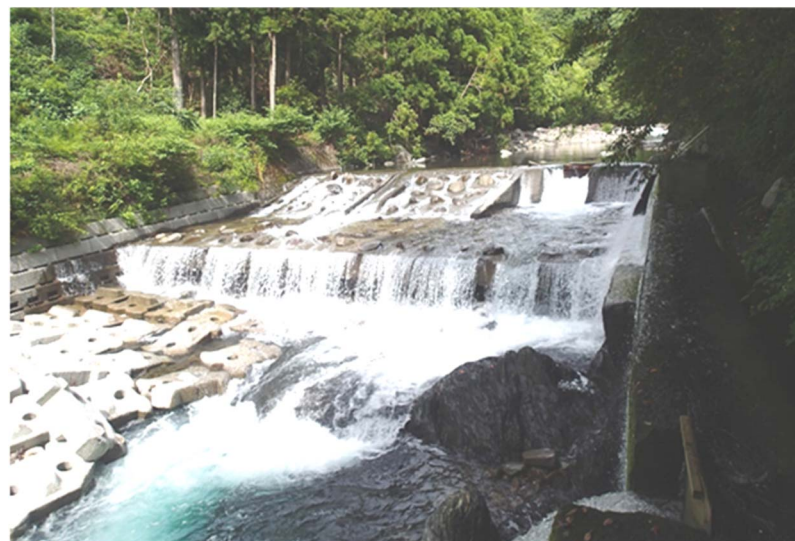
魚道未整備(冬の瀬頭首工)

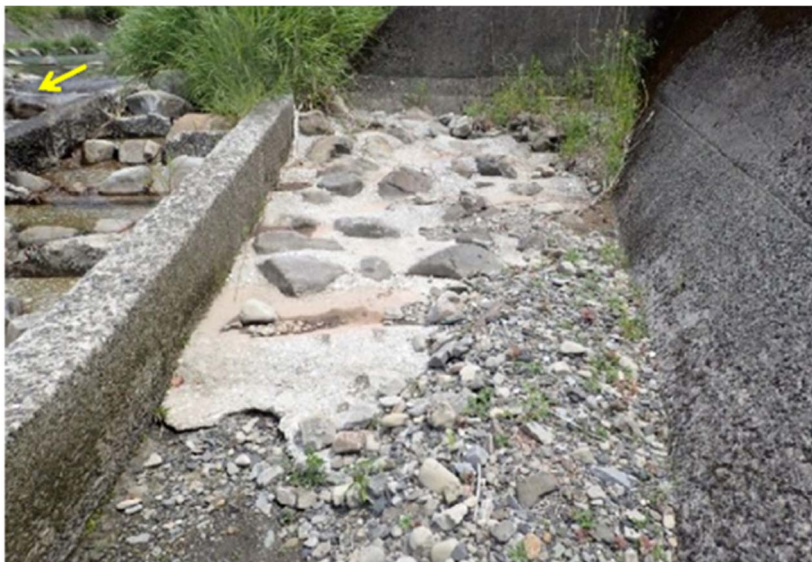
通水量不足(床止No.3)

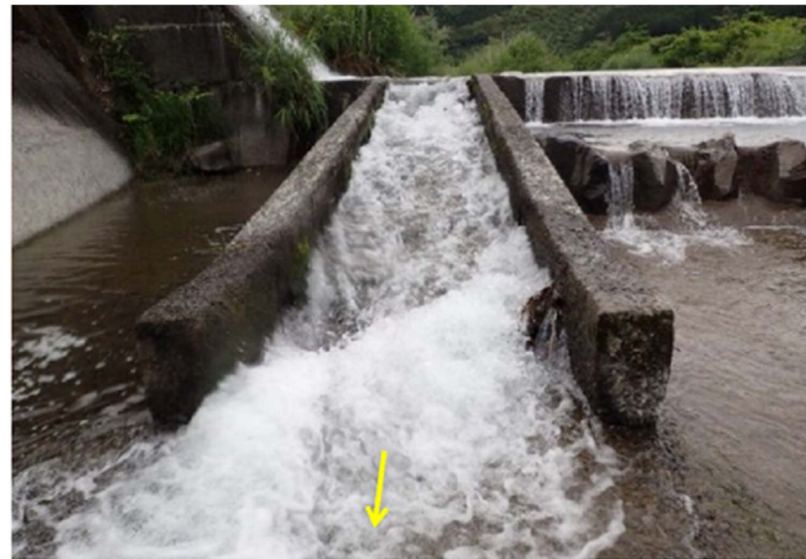
高流速(床止No.10)

困難：床止No.10

遡上困難と評価された床止No.10を優先的に対策

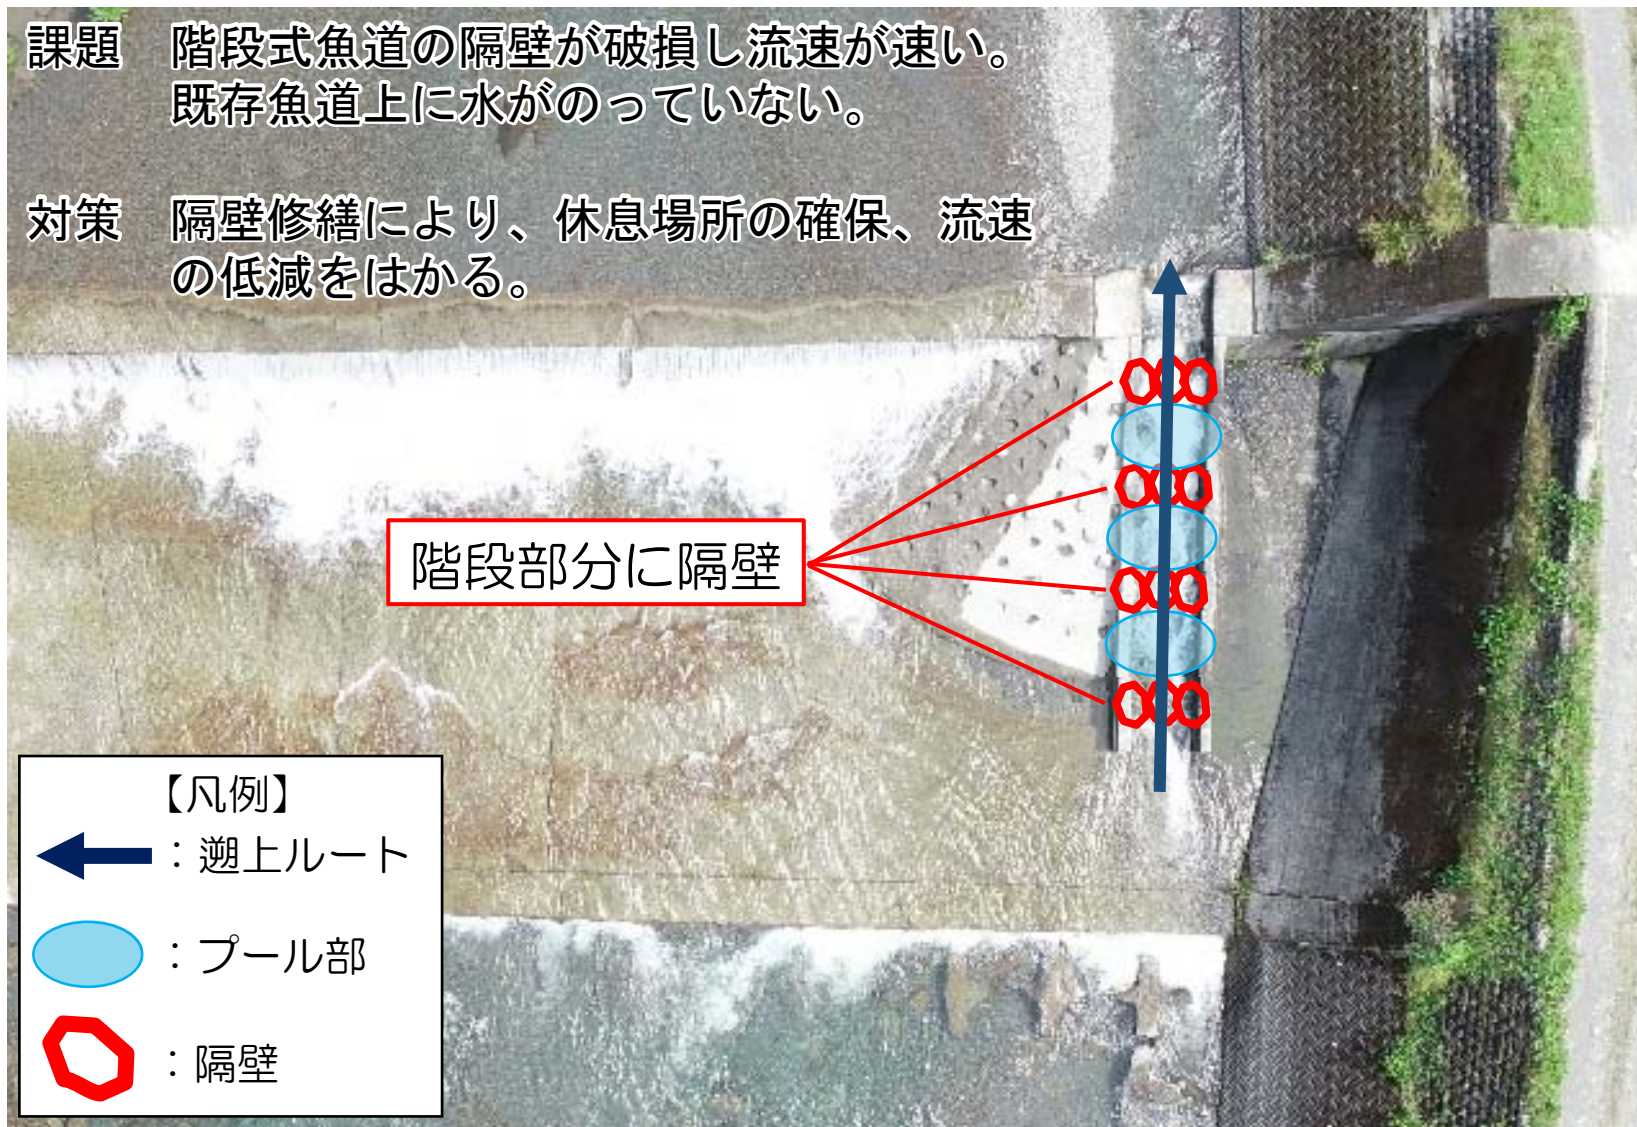
障害 床止No.4

課題 階段式魚道の隔壁が破損し流速が速い。
既存魚道上に水がのっていない。

対策 隔壁修繕により、休息場所の確保、流速
の低減をはかる。

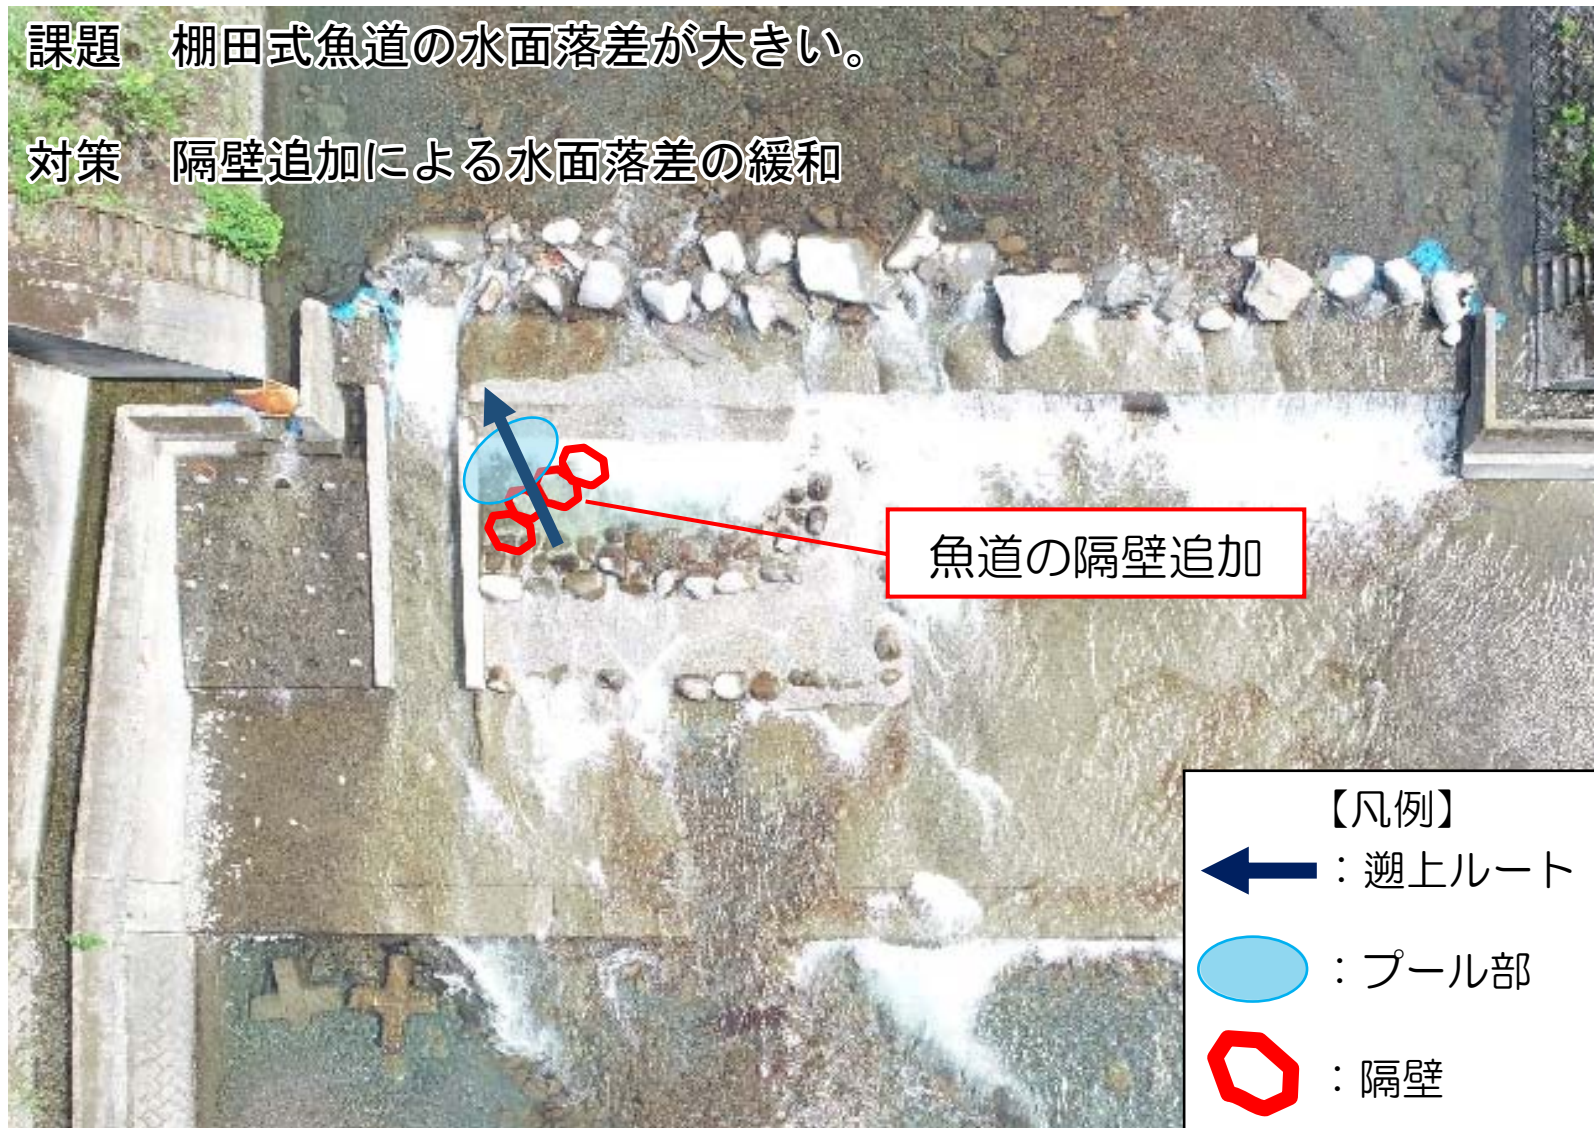
障害 床止No.5

課題 棚田式魚道の水面落差が大きい。

対策 隔壁追加による水面落差の緩和

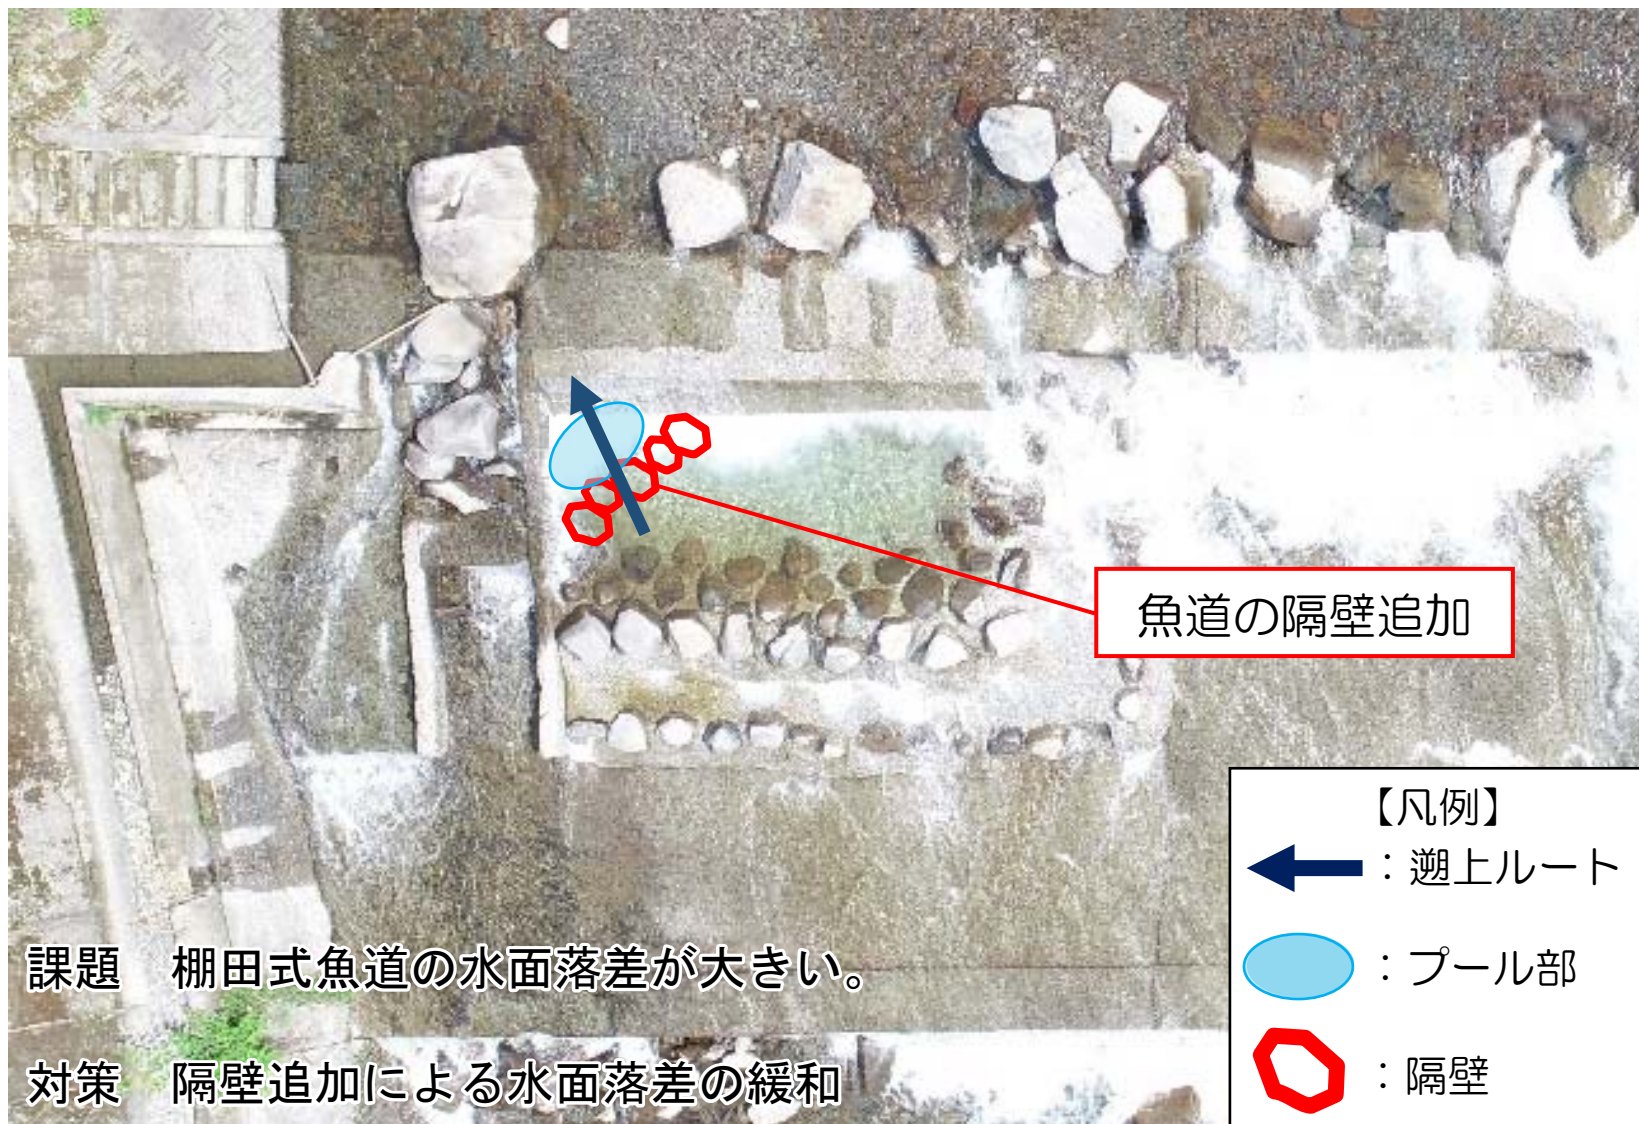
障害 床止No.7

課題 棚田式魚道の水面落差が大きい。

対策 隔壁追加による水面落差の緩和

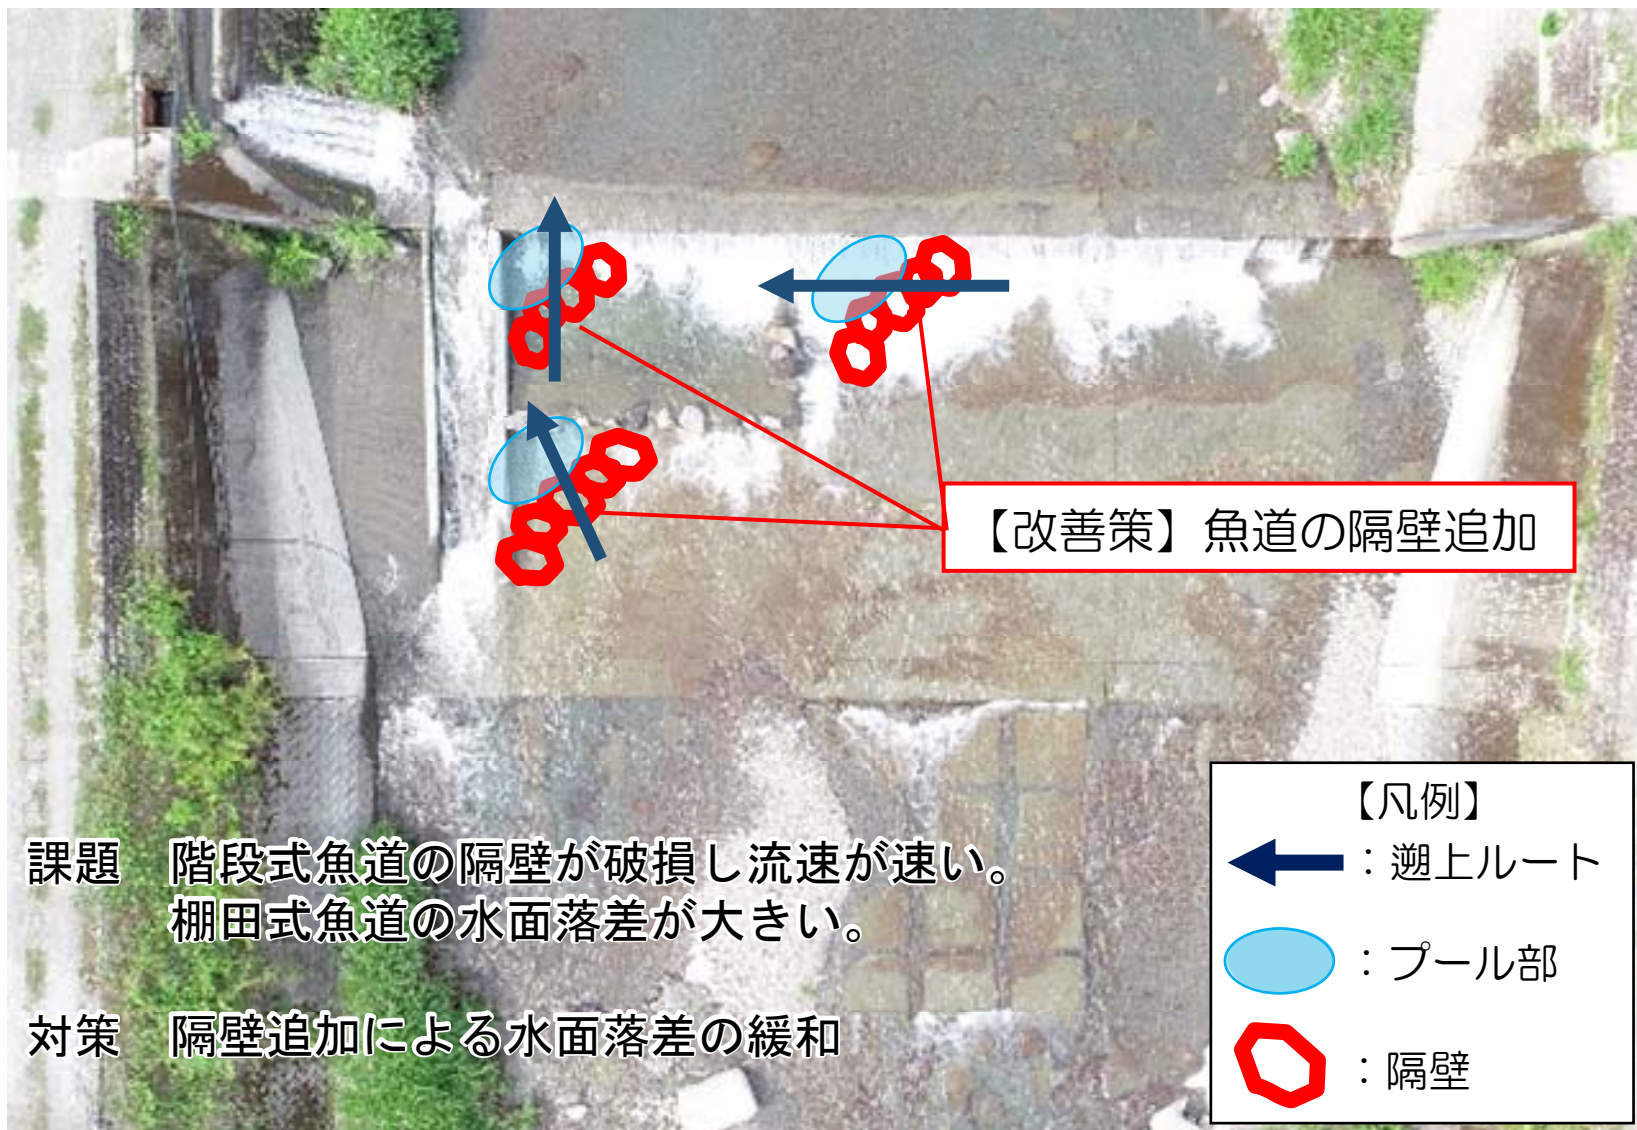
困難 床止No.10

課題 階段式魚道の隔壁が破損し流速が速い。
棚田式魚道の水面落差が大きい。

対策 隔壁追加による水面落差の緩和
