手取川水系十八河原自然再生事業 ～工夫事例に対する評価～

令和2年度全国多自然川づくり会議
北陸地方整備局 金沢河川国道事務所
調査第一課 若林美里

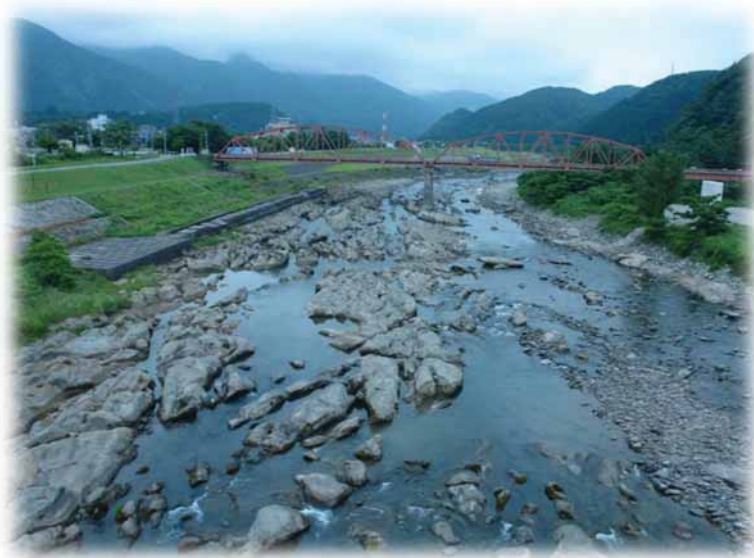
施工前における岩盤露頭状況(H18年)

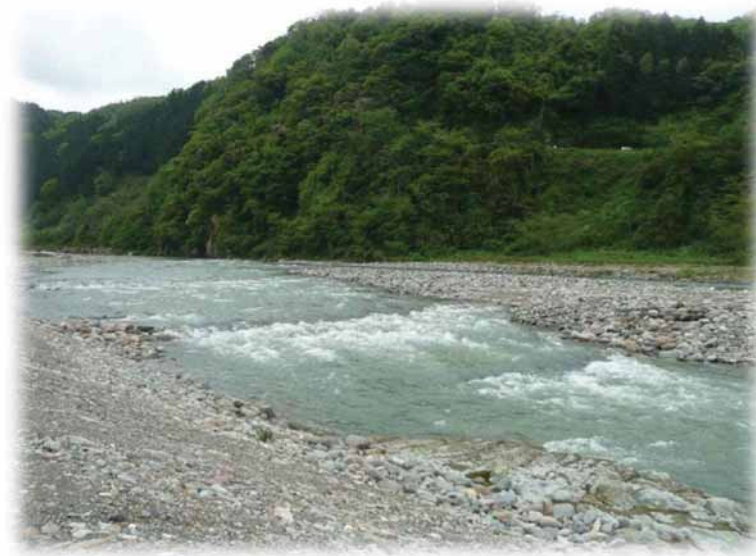
水制工設置後の状況(H22年)

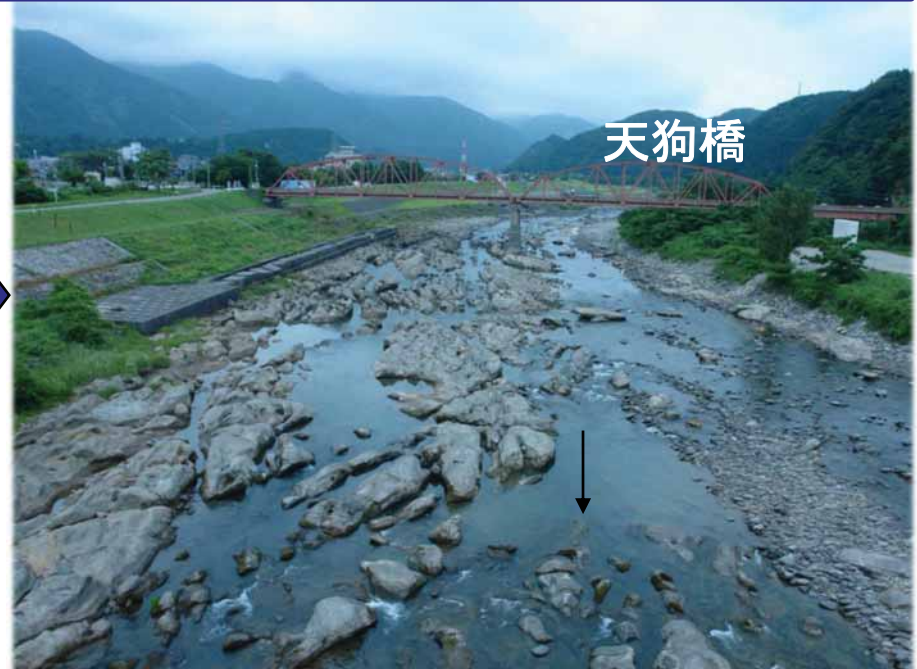
岩盤の露頭 (H18年)

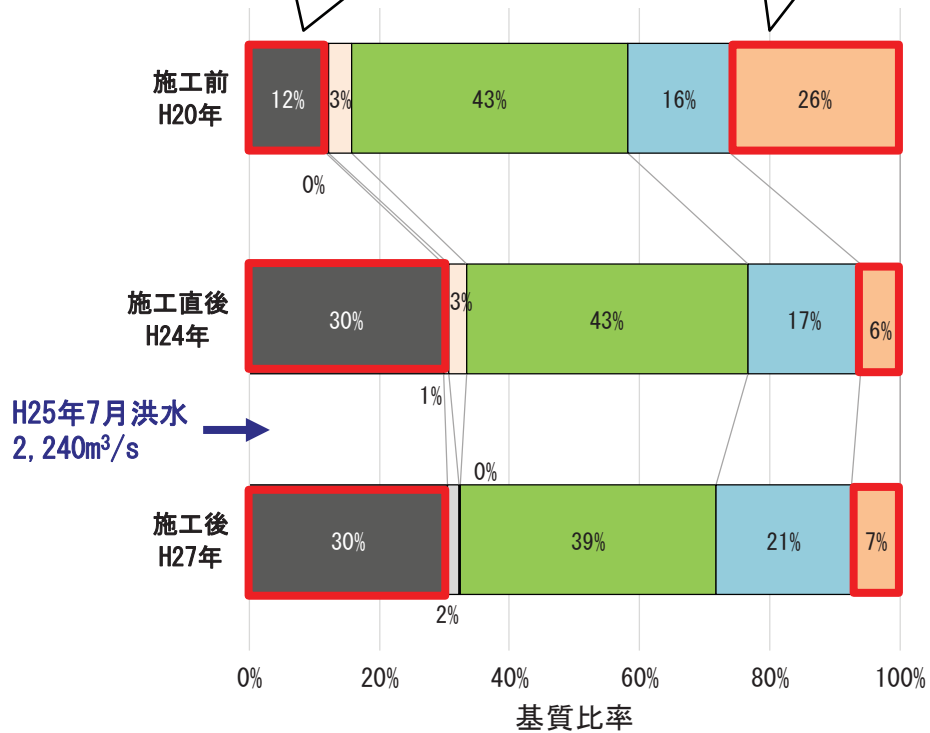
礫の比率が約2割増加
→石の河原が広がる

岩盤の比率が
約2割減少

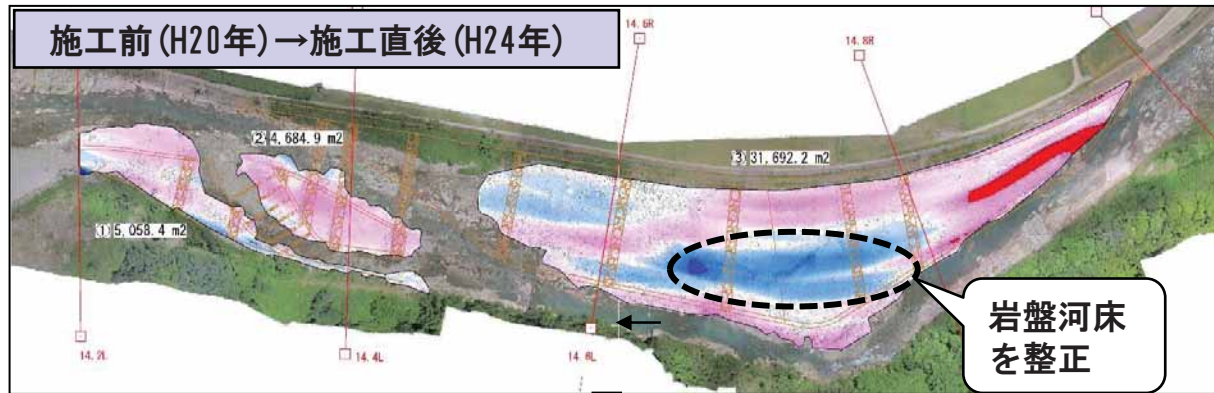
陸域の多くは、水制工の設置、礫の敷設により河床高が上昇

14.6~14.8kの水際部は岩盤の切りさげにより河床高が低下

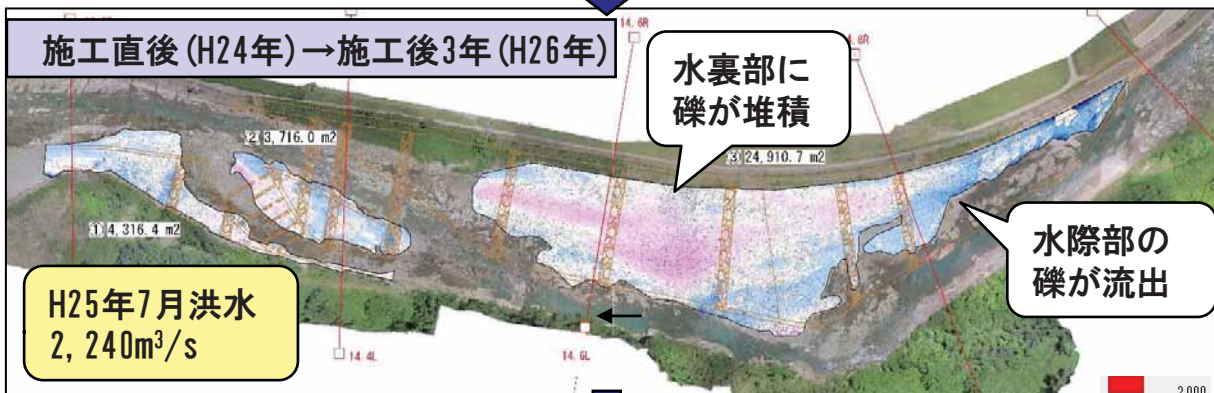
H25年7月洪水により一部の礫が移動

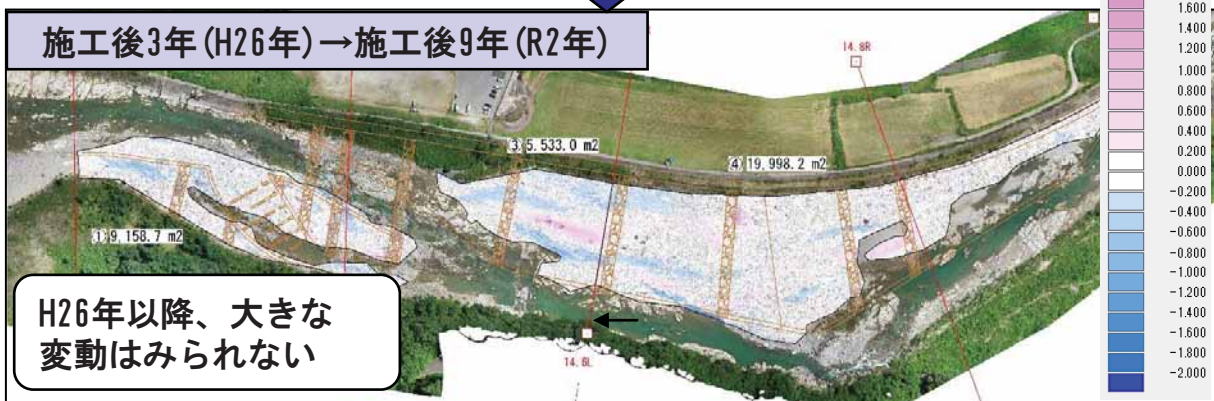
H26年以降、大きな河床変動はみられず、石の河原が維持されている

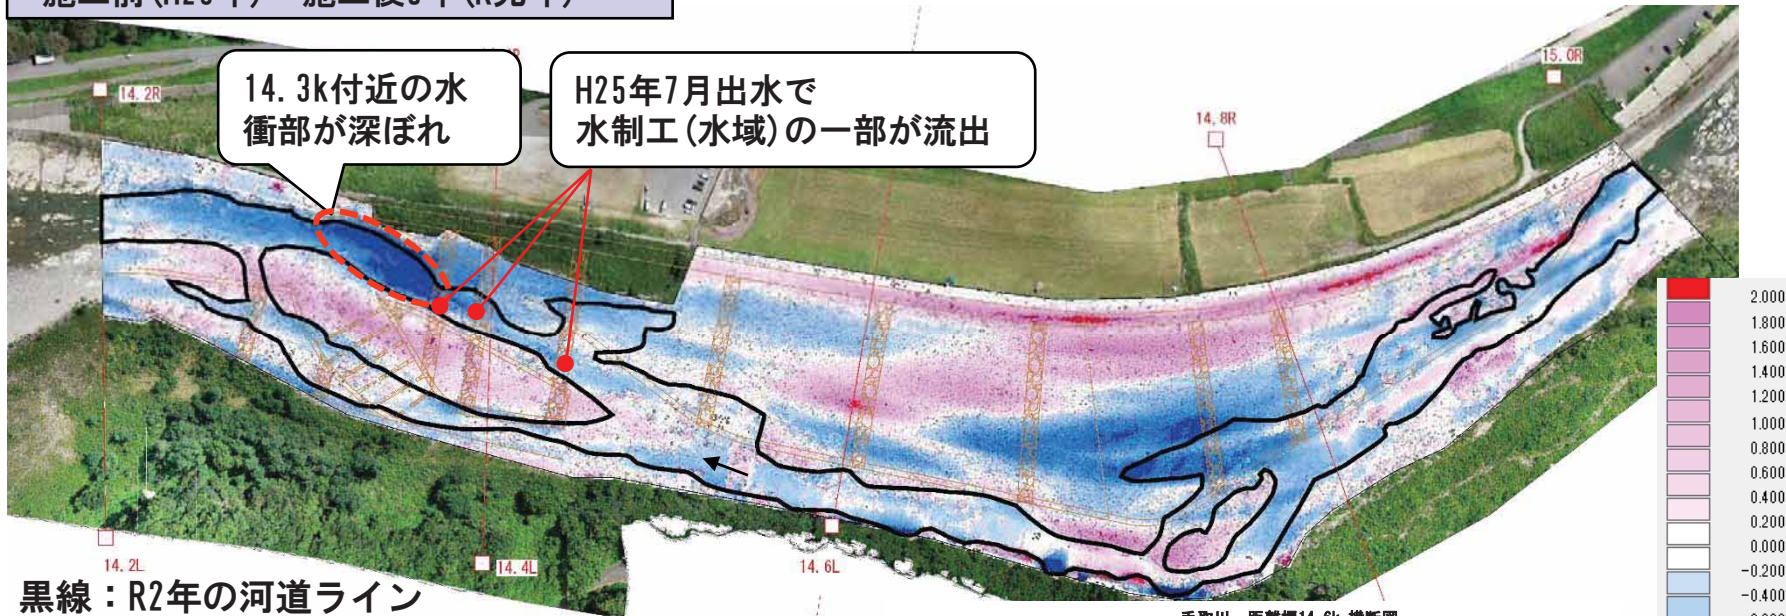
施工前(H20年)→施工後8年(R元年)

項目		工夫事例に対する評価	
物理環境	基質・景観	礫の流出により一部では岩盤が露頭しているが、施工後9年経過した現在も概ね石の河原の景観が維持されている。	◎
	河床変動	陸域は、水際部では礫の流出がみられるが、水裏部では水制工によって礫が流出せずに維持されている。 水域は、水制工が流出して水衝部で深ぼれている箇所がある。	陸域◎ 水域△
生物環境	底生動物	石に巣を造る底生動物の個体数比率は施工後に増加する傾向はみられていないものの、砂に生息する底生動物等の個体数比率が増加するなど、生息環境が多様になっている。	○
	魚類	魚類の個体数が施工後に増加するとともに、礫環境に産卵・生息する底生魚も増加しており、魚類の生息環境が改善されている。	◎
	鳥類	礫環境に産卵するイカルチドリが施工後に利用・繁殖しており、鳥類の生息環境が改善されている。	◎

- 手取川の原風景である石の河原を復元し、生物多様性の保全をはかることを目的に、岩盤が露出する十八河原地区を対象に、水制工を設置した。
- 水制工によって石の流出が抑制され、施工後9年経過した現在も石の河原の景観が維持されている。
- 石の河原が復元したことにより、施工前には確認されなかったイカルチドリやカワラハハコなどの石の河原に依存する生物が確認されている。
- 水域においても、岩盤河床から礫や砂河床に変化する等、水域環境が多様化しており、魚類や底生動物の生息環境の改善がみられる。
- しかしながら、水際や水衝部の一部では、整備後に深ぼれする箇所が見られ、定期横断測量や河川巡視で注視していくとともに、深ぼれが進行する場合は対策検討が必要となる。
