地元と関係機関が連携した水みちの連続性確保の取り組み

令和4年12月19日

岐阜県 県土整備部河川課 後藤 寿志

各地区の実施状況について（千疋地区）

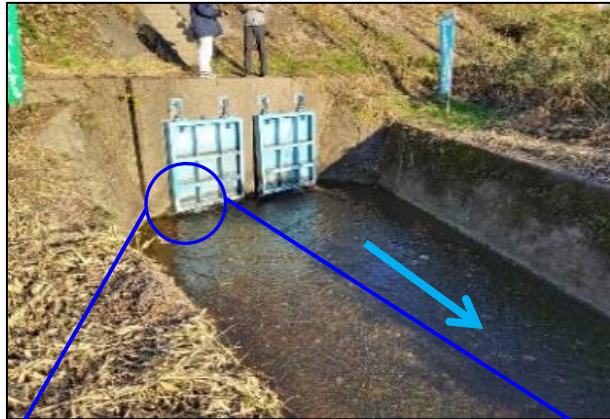
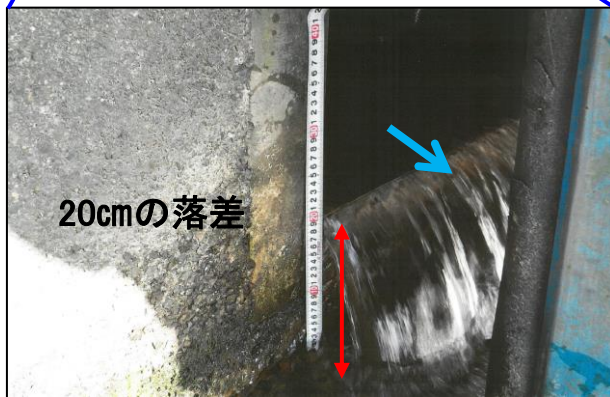
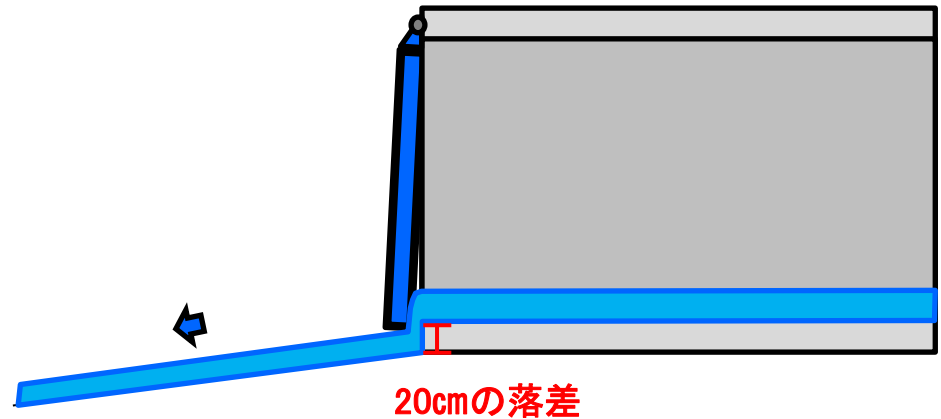
○排水路口の樋門の落差の様子

河川への排水路口の樋門(フラップ式ゲート2基)に20cm程度の落差があり、水量が少ない時は、魚類等が遡上に苦慮している様子を確認したと報告あり。

本来20cm程度の落差であれば、魚類等は遡上できると想定されるが、フラップゲートの開口部の狭さもあり、遡上しにくい状態であると想定される。

落差を少しでも減少させるため5cm程度水深の上がるプールの設置を行うこととした。

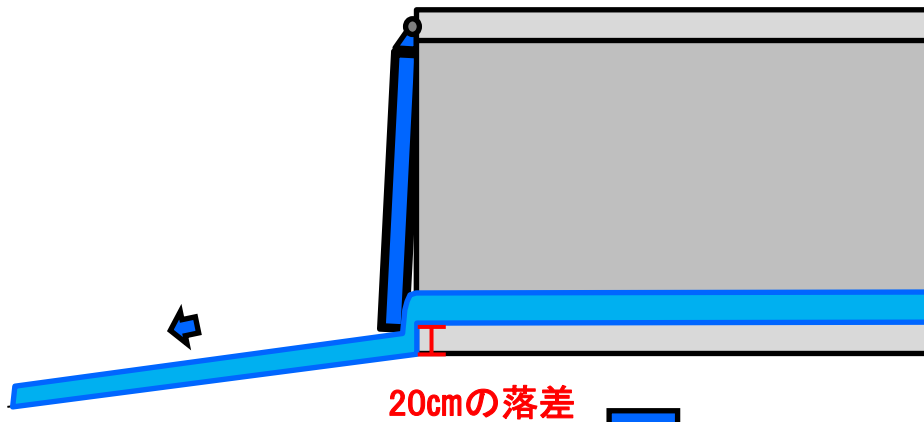
対策前

20cmの落差

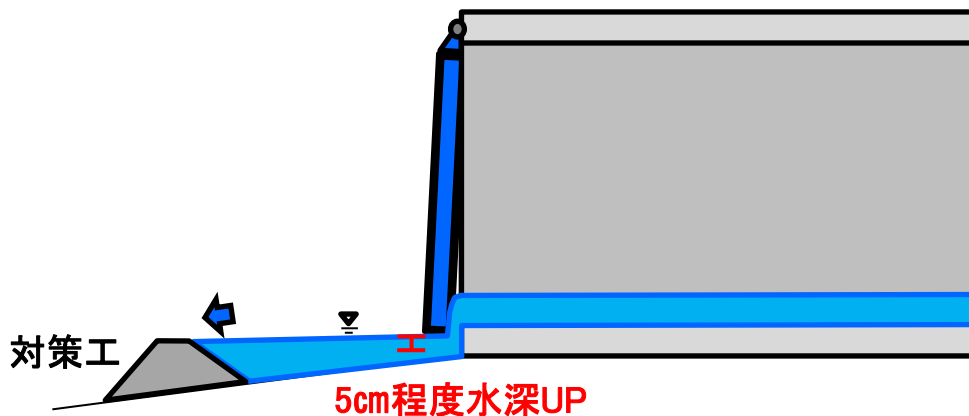
対策後

5cm程度水深UP
