平成19年（2007年）新潟県中越沖地震における
液状化に関する被害調査報告

平成20年 1月

国 土 交 通 省

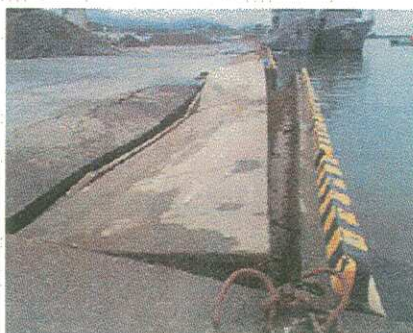
写真1-1-1 柏崎港被災状況

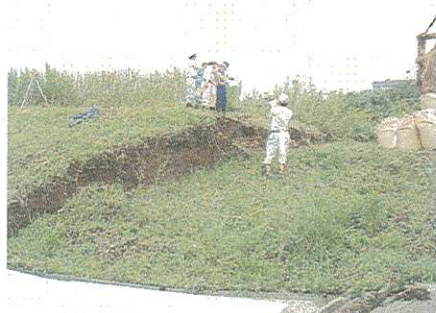
写真1-1-2 二級河川鯖石川被災状況

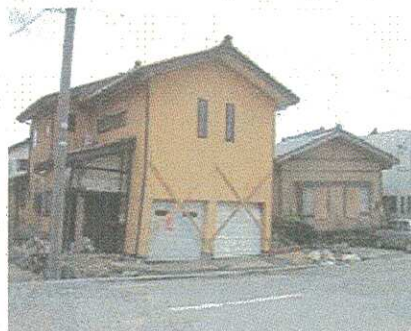
写真1-1-3 液状化による家屋被害

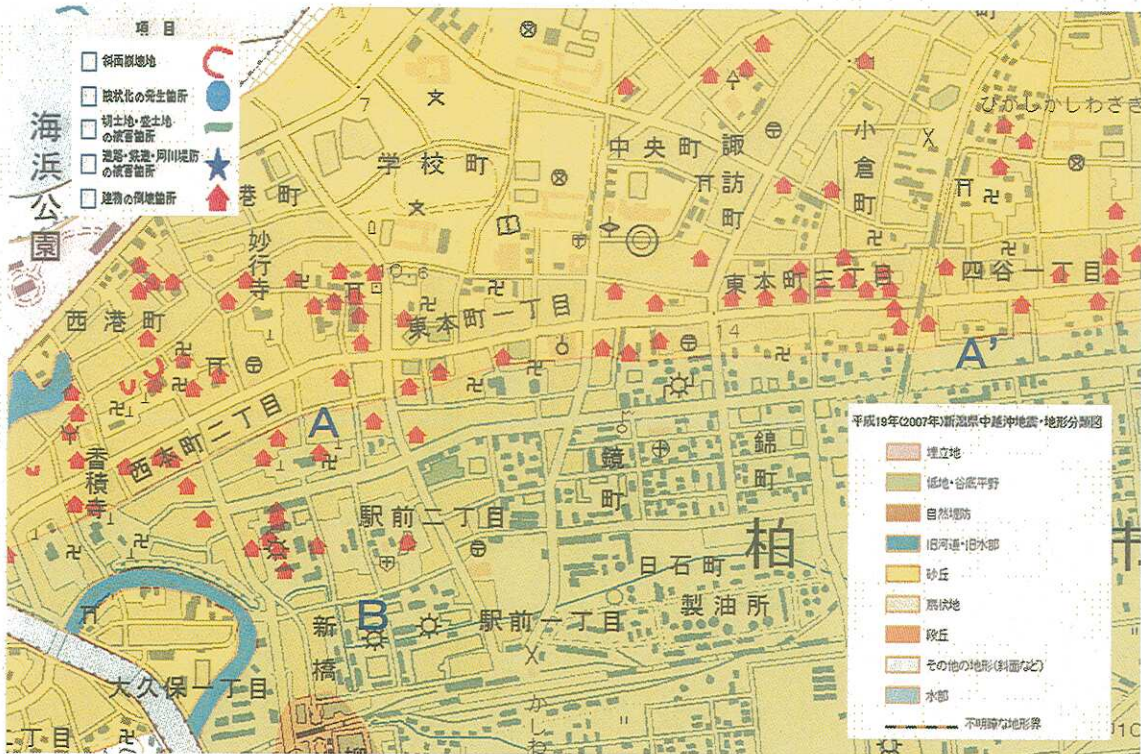
図2-1-2 柏崎市街地の建物被害と地形分類（電子国土災害状況図より抜粋）

柏崎駅から JR 越後線東柏崎駅にかけての地域については、建物全壊被害は砂丘上の南端を東西に延びる通りに沿って集中している。ここは、砂丘と三角州の境界付近の砂丘の縁に位置している。このような場所では軟弱な沖積層の上に砂丘の砂が薄く乗っており、地震時に液状化や地盤の流動化が起りやすいことが知られている。

全壊の建物はかなり築年数の古い建物が多く、この地域は明治時代の旧版地形図でも柏崎の市街地として存在しており、ここで建物被害が集中していたのは地形的な要素だけではなく、この地域に古い建物が集中していたことが大きかったものと考えられる。

なお、北側の砂丘と南側の低地との境界は南向きの斜面を形成しているが、徐々に高度が上がってだけでなく、東西に伸びる通りに近い側で急傾斜になっていて、東西方向の連続性がよい (図の A - A ' のライン)。しかし、建物被害はその急崖になっている部分に集中しているわけではなく、その急崖の上端の縁にあたる東西に延びる通りに沿って集中している。また、地盤の液状化、側方流動等による変状なども、必ずしもこの崖地形に沿って集中して認められるというわけではなかった。さらにこの砂丘は、北向きに傾き下って低地に連続するが、そのような砂丘上でも地盤の側方流動が生じていた (神社の境内内の狛犬の台座の傾きなど)。

柏崎市街地の南側の低地部分では建物被害は相対的には低かったが、柏崎駅より西側では神社や酒造工場等で顕著な建物被害が認められた。直ぐ近くを鵜川の旧河道が存在しており、かなり低湿な堆積環境であったと推定される。コンクリート製の酒造工場を建てる際の調査では、支持層とはならない軟弱な泥層が24mの厚さで存在したとのことである。今回の地震で倒壊した建物は、大正から昭和初期（戦前）の木造蔵小屋であり、壊滅的な被害を受けていた。コンクリート製の建物は、5cm程度抜け上がっており、噴砂跡等も認められたが、建物自体には変状は無かった。

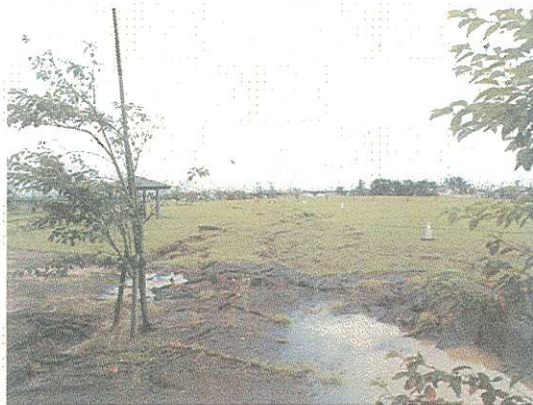
柏崎市の鯖石川河川改修記念公園内（図のC地点）から山本集落（図のD地点）にかけて、砂丘の縁に沿って大規模な地盤変状が認められた。鯖石川の公園内では段差最大30cmの亀裂が見られ、液状化している部分もある（写真2-1-1）。その北東延長方向には、鯖石川の右岸に沿って落差2m以上の段差が連続しており、河岸方面に土塊が隆起している部分があることから、川側への地すべり状の移動があったものと思われる。山本集落の南方から砂丘内にその亀裂が連続している（写真2-1-2）。ただし砂丘内では、段差の落差は小さくなり、亀裂のみが連続する。なお山本集落の南方では、住宅の背後の砂丘の縁が東側に張り出して住宅を押しつぶしている箇所がある。ただし、鯖石川の右岸側から連続する亀裂とは必ずしも連続してはいない。

写真 2-1-1 鯖石川河川改修記念公園内の亀裂

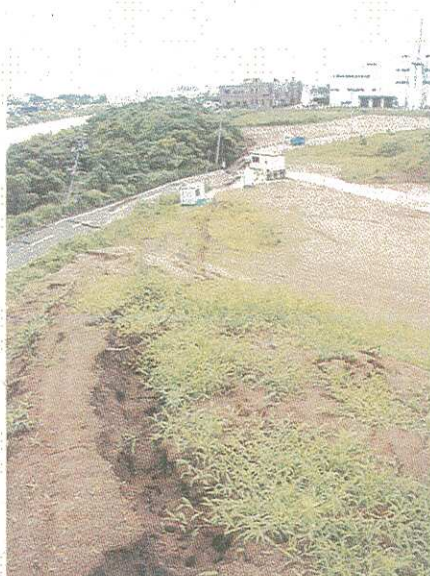
写真 2-1-2 山本集落背後の砂丘から連続する亀裂

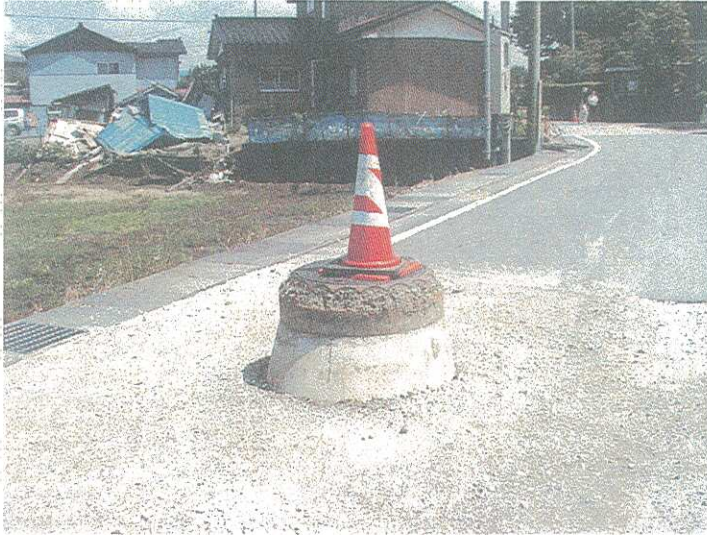
国道 116 号の旧道沿いに集落が散在している。ここは別山川が形成する沖積低地であるが、西側が砂丘で閉鎖された後背低地的な地形を形成しており、これに砂丘からの堆積物が運ばれて形成された微高地に集落が形成されている。このような立地条件の集落では建物全壊が集中する地点があり、特に、西元寺、刈羽、割町新田、正明寺、長崎などの集落で建物被害が集中していた。特に長崎では建物全壊被害が顕著であった (図の E 地点)。周辺には現在も湿地地形が残されており、地盤の液状化によるマンホールの 50cm もの抜け上がり (写真 2-1-3) や、家屋の抜け上がりや傾きなども顕著に観察された。

写真 2-1-3 マンホールの抜け上がり

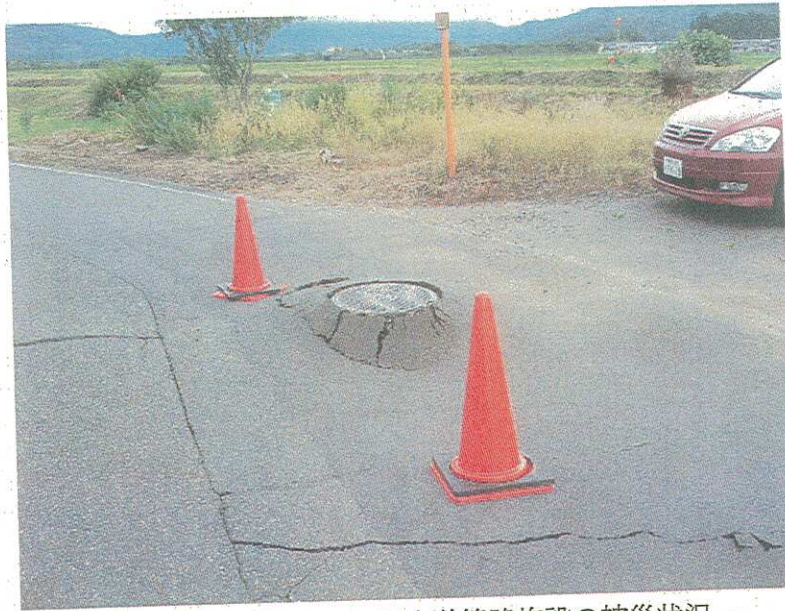
下水道管路施設について、今回の現地調査において確認できた主な被災形態は、マンホール部周辺の地盤沈下、マンホールの隆起（最大20cm程度）、管渠埋め戻し部の地盤沈下、管渠における汚水の滞留であった（写真3-1-1）。

これらの被災原因としては、管渠埋戻し部の液状化が考えられるが、埋め戻し土の土質や当時の施工状況、地下水位、周辺地盤の土質や液状化の発生の有無、周辺の道路構造物等の影響等について今後詳細な調査が必要である。

写真3-1-1 下水道管路施設の被災状況

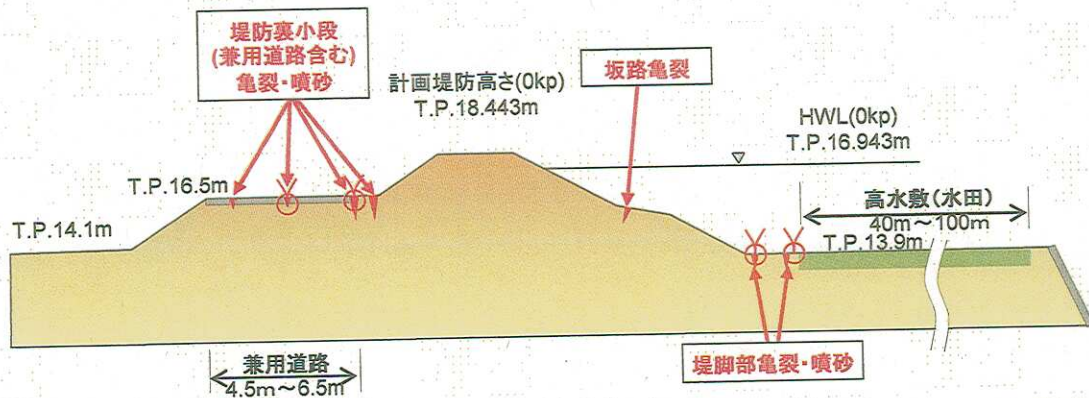
図3-2-2 信濃川本川 0kp 付近左岸の堤防被害状況

堤防の裏小段および川表側の坂路・法尻に縦断亀裂が生じた。被害の状況を図3-2-2および写真3-2-1に示す。特に、裏小段の亀裂は深く、現場計測で7m程度と推定されている。裏小段と川表側の法尻には液状化痕が確認された。また、現地調査の後に行われた測量の結果、堤防に最大70cm程度の沈下が生じていたことが確認された。なお、本地点の堤防には、1964年新潟地震においても縦断亀裂などの被害が生じていた¹⁾。

本地点の地盤調査結果によれば、液状化が生じると考えられる砂層が、特に川表側に厚く堆積している。そのため、堤防が川表側に水平移動し、裏小段に深い縦断亀裂が生じたものと考えられる。

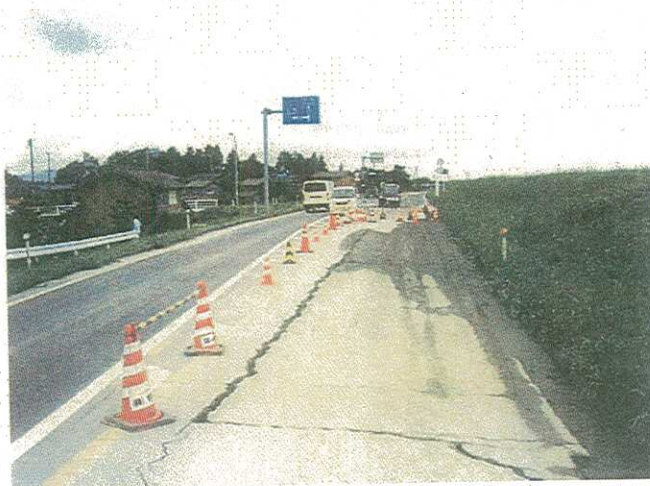
写真3-2-1 裏小段に生じた縦断亀裂および噴砂

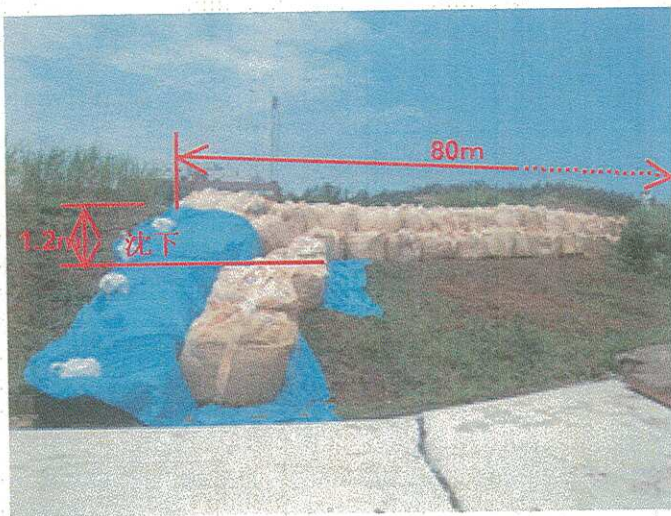
鯖石川は新潟県が管理する二級河川であり、本地点は河口から約 2km 地点に位置する。延長 80m にわたり、横断亀裂を伴う堤防天端の沈下が生じた（写真 3-2-2）。沈下量は最大 1.2m である。川裏側の法尻付近に噴砂痕が確認されたことから、基礎地盤の液状化に起因する被害であると考えられる。

写真 3-2-2 鯖石川 2kp 周辺左岸の堤防被害状況（川裏側から川表側を望む）

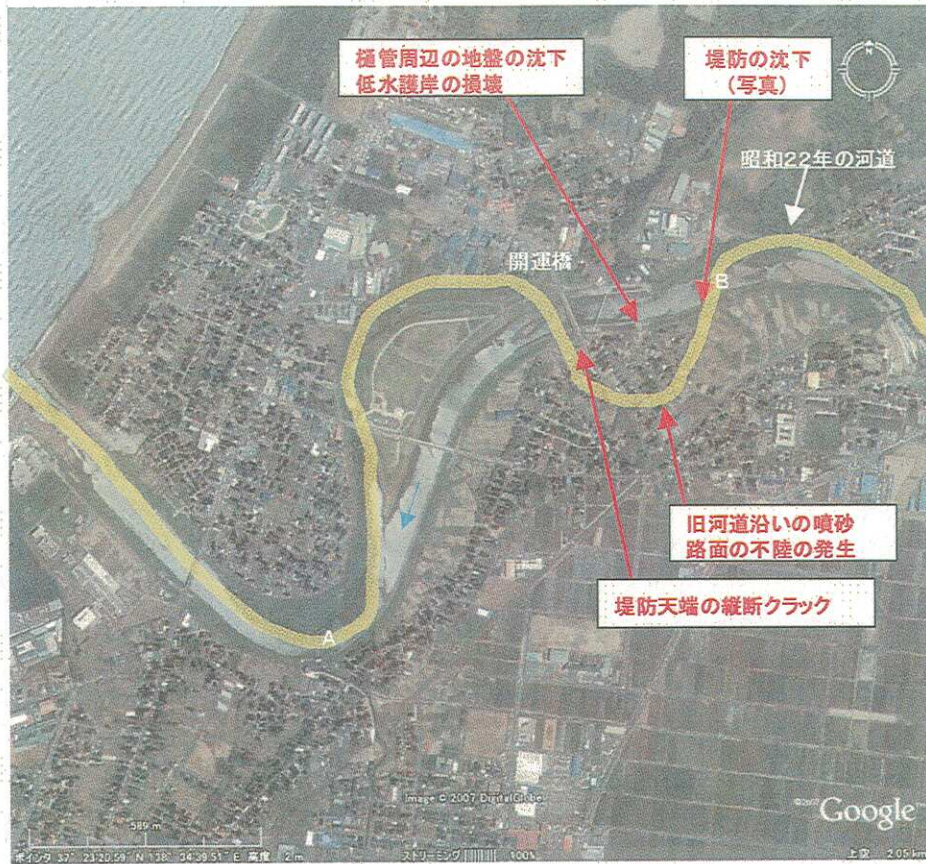
図3-2-3 被災地点と旧河道の位置関係

図 3-2-3 に本地点と旧河道の位置関係を示す。旧河道の位置は、昭和 22 年に撮影された航空写真²⁾から判読したものである。本地点の周辺では、昭和 20～30 年代にかけて河川改修工事が行われている。特に、被災地点は同工事時の旧川締切部に位置し、旧河床の緩い砂層の上に築堤された個所である。このため、旧河床の緩い砂層が液状化し、堤防に横断亀裂を伴う沈下が生じたものと考えられる。なお、上記の法尻付近に加え、堤内側の畑・住宅地にも噴砂痕が確認されたが、これらはいずれも旧河道近傍に位置している。

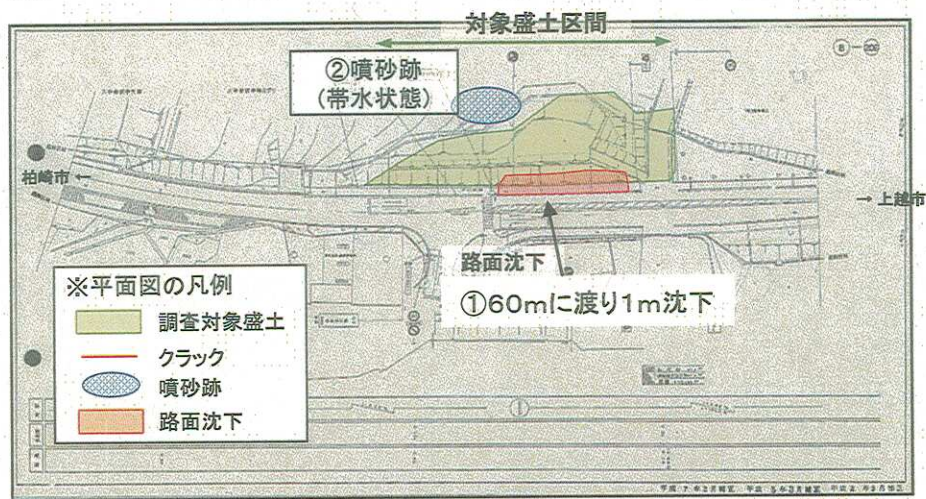
図3-3-2 被災盛土の平面図(国道8号36.9kp 柏崎市鯨波地先)

国道8号36.9kp 柏崎市鯨波地先(台帳206)の被災盛土の平面図を図3-3-2に示す。当該盛土は、盛土延長120m程度、盛土高10m程度の片盛土であり、上越市方面の下り側へ傾斜した地盤上に位置している。ここでは、のり面の崩落により、右折レーンを含む3車線のうち1車線が延長60m程度にわたり1m程度沈下した(写真3-3-1)。崩壊箇所の盛土のり尻付近からは湧水が見られ、盛土のり先には基礎地盤の液状化によるものと考えられる噴砂跡を確認した。地震後より片側交互通行の措置がとられたが、下り車線を右折レーンにシフトすることにより7月17日には規制解除された。

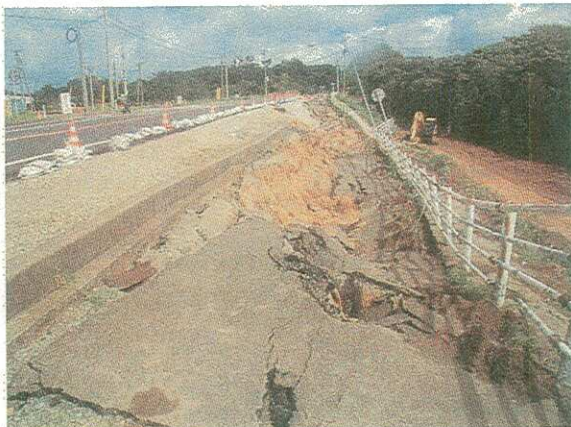
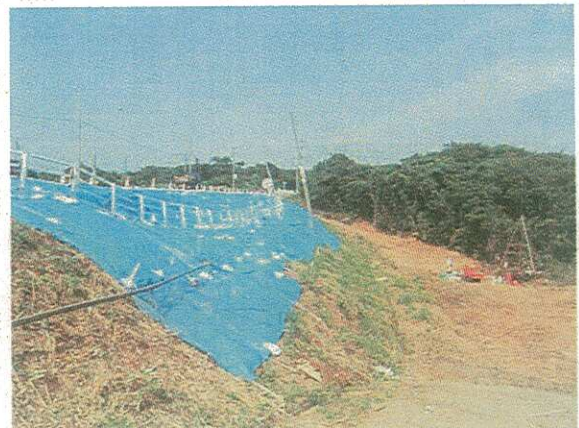
写真3-3-1 被害状況(左)及び現場全景(右)(国道8号36.9kp 柏崎市鯨波地先)

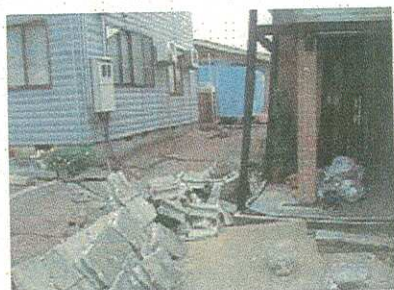
写真3-4-1

地盤変動による被害が甚大であった地点の状況

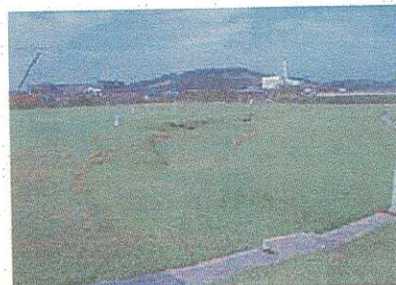
写真3-4-2

鯖石川改修記念公園内の地割状況

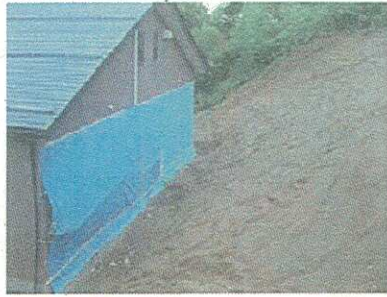
写真 3-4-3

刈羽村では、液状化やそれに起因する裏山の崩壊等により、多くの家屋に被害が発生した。液状化に伴って著しい不同沈下が生じた木造のほか、砂丘からなる裏山の崩壊によって住宅の外壁に土砂が1～2mの高さにわたって積み上がり、窓等を突き破ったケースも認められた。新築の平屋木造が地盤変動により上向きに突き上げられ、大きく傾いた例もあった。また、小径の鋼管杭を使用した住宅が、液状化による地盤沈下によって、杭頭部が相対的に浮きあがった例も認められた。なお、この地域には、2004年中越地震による液状化被害を教訓として地下水位低下工法を採用した例が認められたが、被害は軽微にとどまっていた。この地域の地下水位は、概ねGL-0.5～1.0mと考えられる。

砂丘斜面崩壊による住宅の外壁等の崩壊例

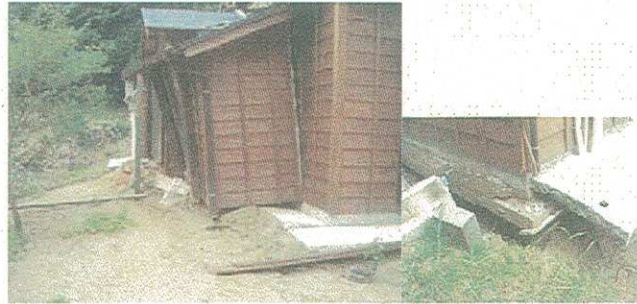
写真 3-4-4

液状化に伴う住宅背面側のがけの地盤変動により
下方から突き上げられた住宅

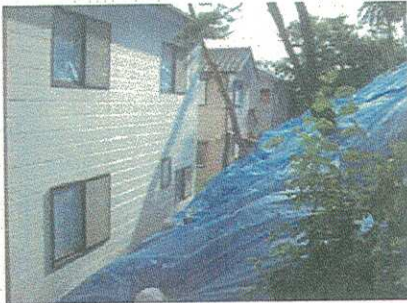
住宅・宅地の被害は、1)最上部の砂丘の裏山の崩壊、2)最上段の擁壁の滑り出しによる側溝のつぶれ、3)中段の住宅地における地盤の陥没・水平変位等による基礎の破断や住宅傾斜、4)下段側の擁壁の転倒とそれに伴う擁壁前面側の住宅外壁の被害、に大別できる。地盤の陥没や水平変位が著しい範囲でも、一体の鉄筋コンクリート造の基礎を有する新しい住宅では概ね剛体的な傾斜に留まっていたが、無筋・ブロック・独立基礎と考えられる古い基礎では基礎が大きく破断して上部構造の崩壊に繋がっていた。

写真 3-4-5 裏山の崩壊による崖下住宅への危害

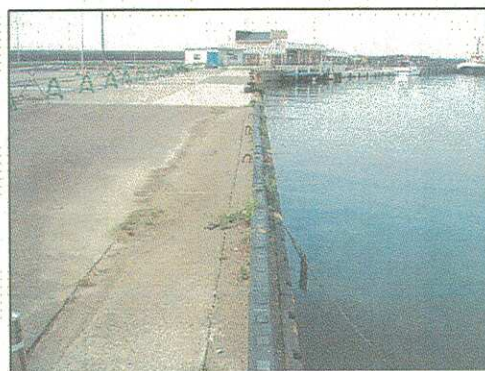
写真3-5-1 西ふ頭物揚場 (-3.0m)

物揚場前面から内側へ1m付近の箇所で、約15m²にわたって噴砂の痕跡があり、約8cmのエプロンの沈下が確認された。

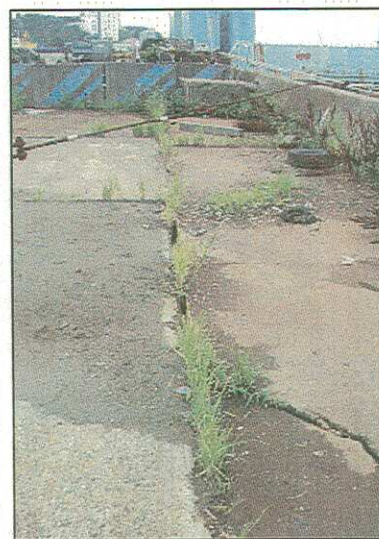
写真3-5-2 東ふ頭護岸

護岸から内側へ5m付近の箇所で、約8m²のエリアにわたって噴砂の痕跡があり、53cmの法線移動、25cmのエプロン沈下が確認された。

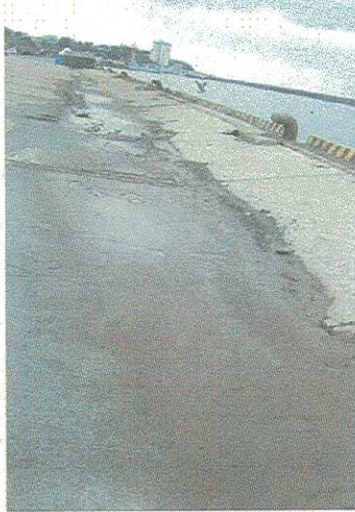
写真3-5-3 中浜ふ頭

岸壁から内側へ1m付近の箇所で、約15m²にわたって痕跡があり、15cmの法線移動及び25cmのエプロンの沈下を確認。供用には支障なし。3号岸壁の埋土は、ロッドコンパクション工法(置換率10%)で改良されていることと、この地区のサイト増幅特性が小さいこともあり、被害は比較的軽微であった。

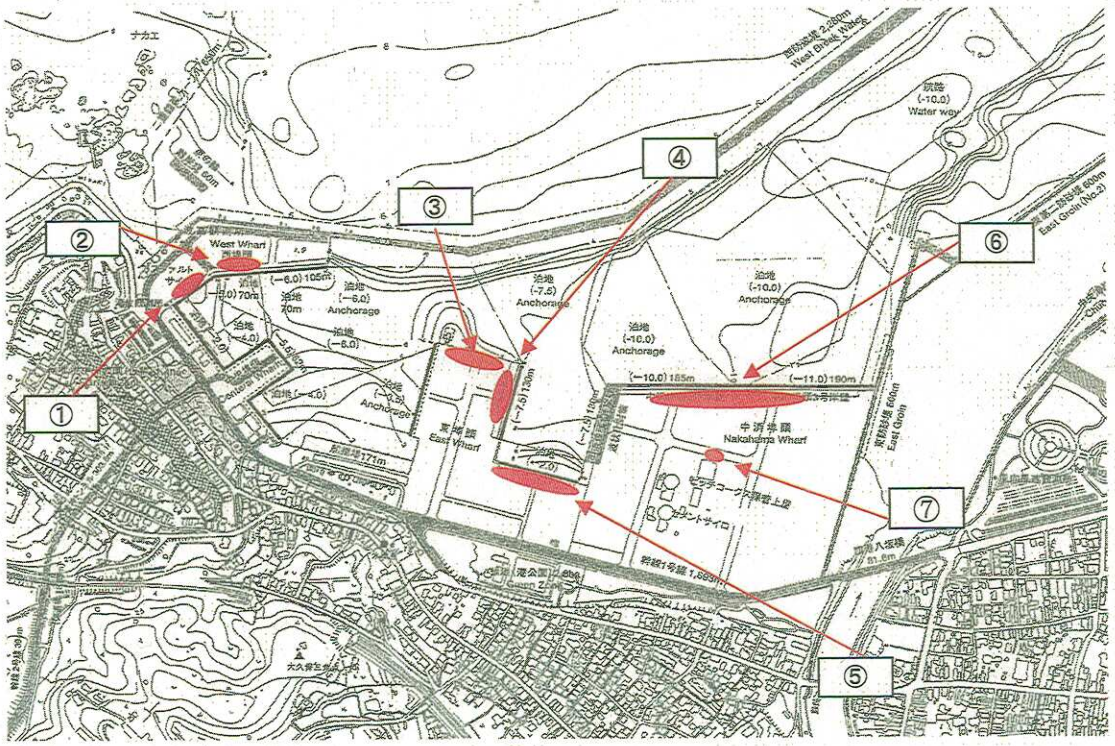
図3-5-2 柏崎港における噴砂確認箇所

震度6強の気象庁計測震度、K-NET（柏崎市役所）において6.67Galの最大加速度が記録されており、液状化の発生も確認された。大きな加速度を受け、液状化による泥水圧が岸壁に作用し海側へせり出し、エプロン部の沈下が発生したものと推察される。当該港湾の設計震度は0.1であり、設計震度を遙かに越えた地震力が作用したものと考えられる。
