# 平成19年(2007年)新潟県中越沖地震における 液状化に関する被害調査報告について

平成20年 1月  
国土交通省

## (概要版)

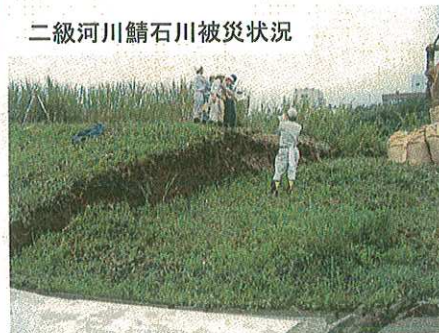
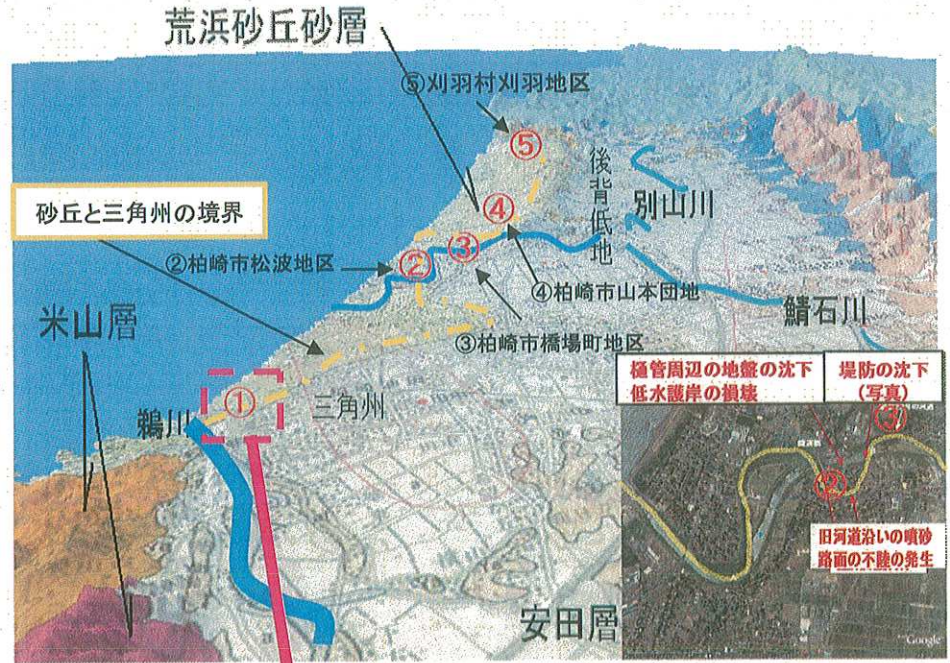
二級河川鯖石川被災状況

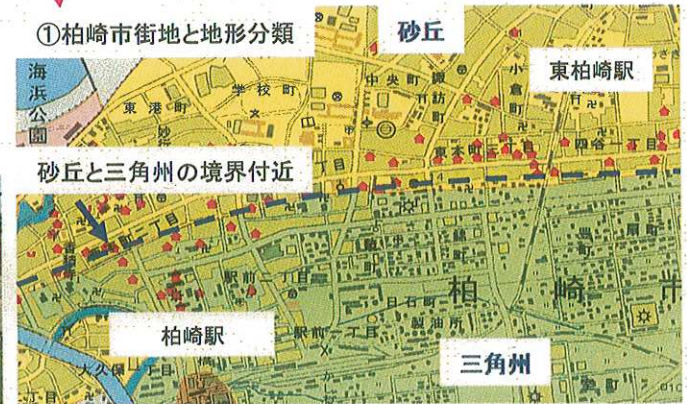
①柏崎市街地と地形分類

旧柏崎市街地  
地理的要因(砂丘と三角州の境界付近・旧河川敷)  
に加え、古い木造建築物が被災

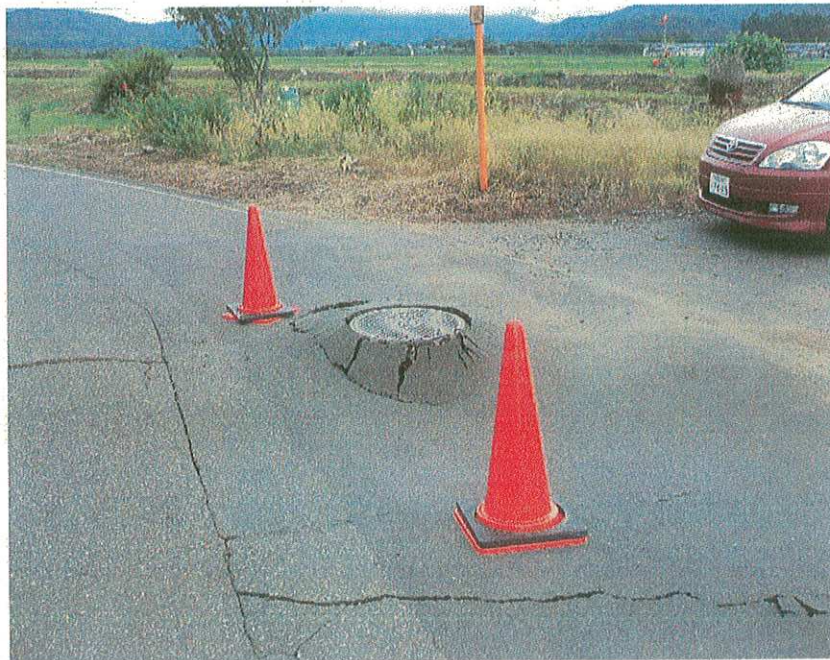
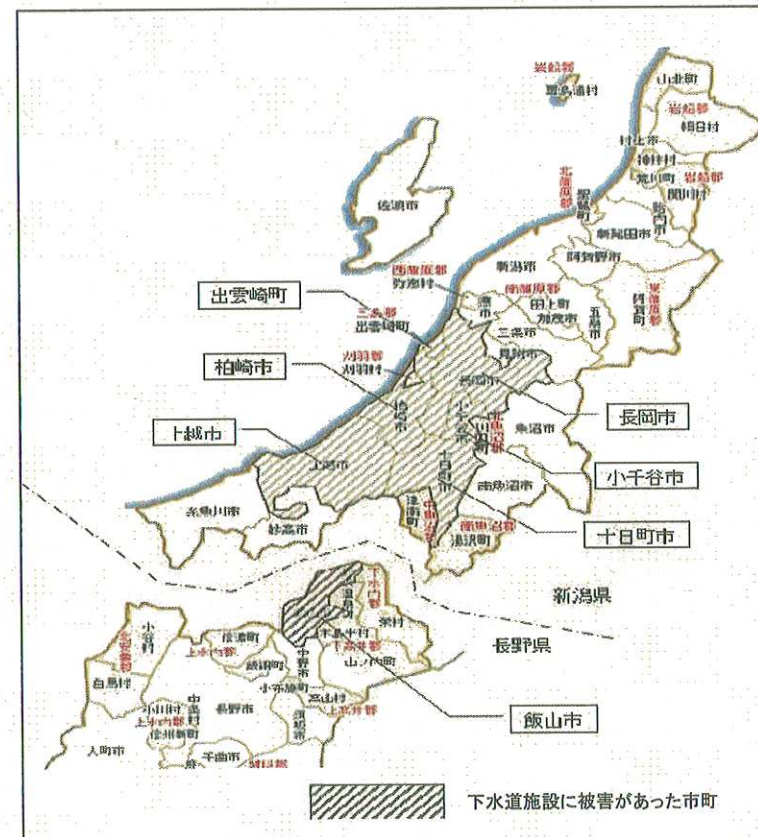
被災 管路施設 5市1町 総延長40km以上、ポンプ施設  
被災形態 マンホール部周辺の地盤沈下・マンホールの隆起・管渠埋戻し部の地盤沈下・管渠  
における汚水の滞留等  
被災原因 管渠埋戻し部の液状化が考えられる。  
埋め戻し土の土質や当時の施工状況、地下水位、周辺地盤の土質や液状化発生の有無、  
周辺の道路構造物等の影響等について今後詳細な調査必要

被災事例(マンホールの隆起)

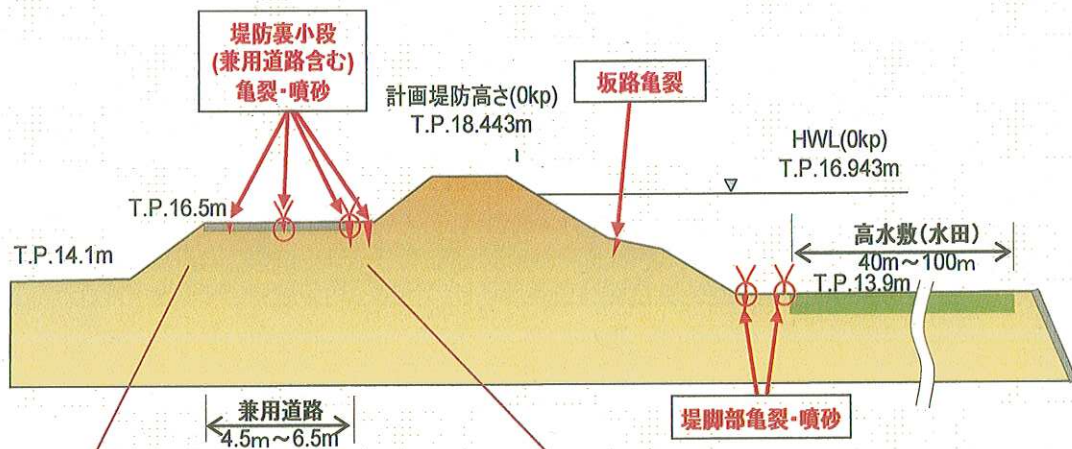
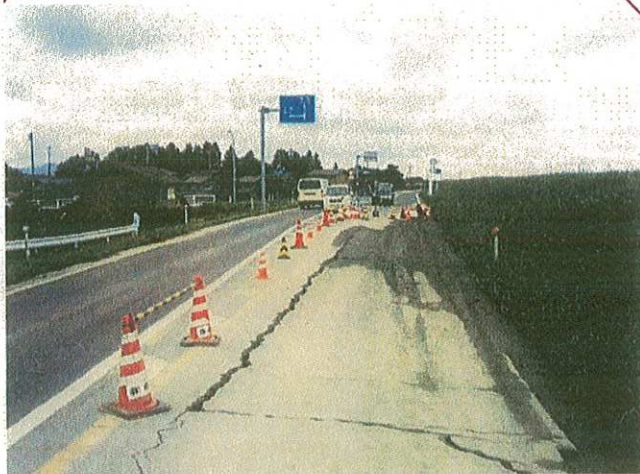
長岡市町軽井地先(信濃川本線0km左岸)

堤防小段および川表側の坂路・法尻に縦断亀裂

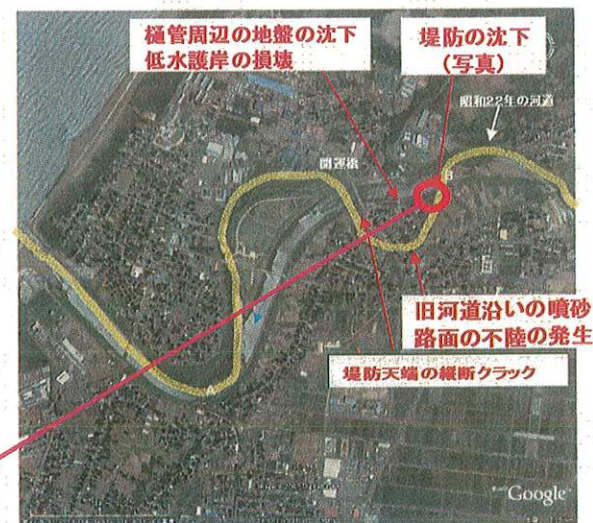
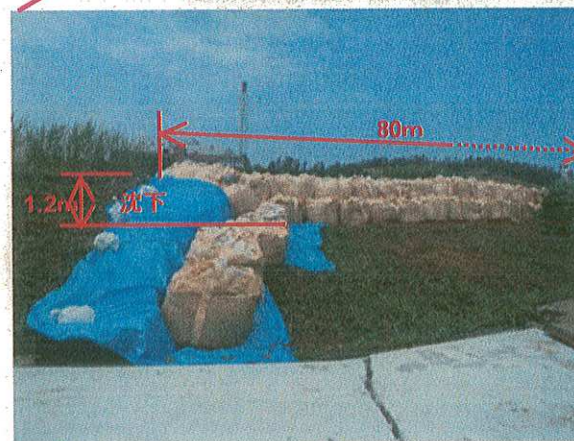
柏崎市橋場町地先(鯖石川2km左岸)

旧河道締切部の堤防に亀裂を伴う沈下

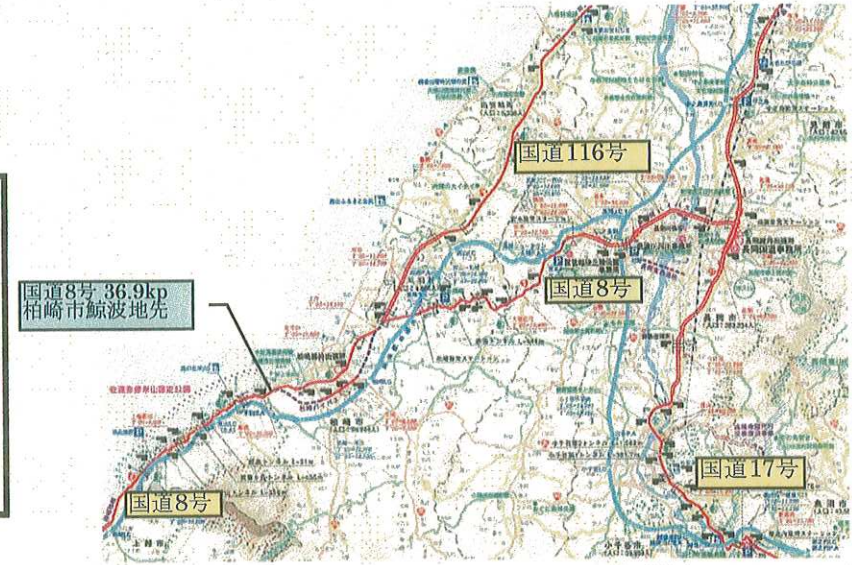
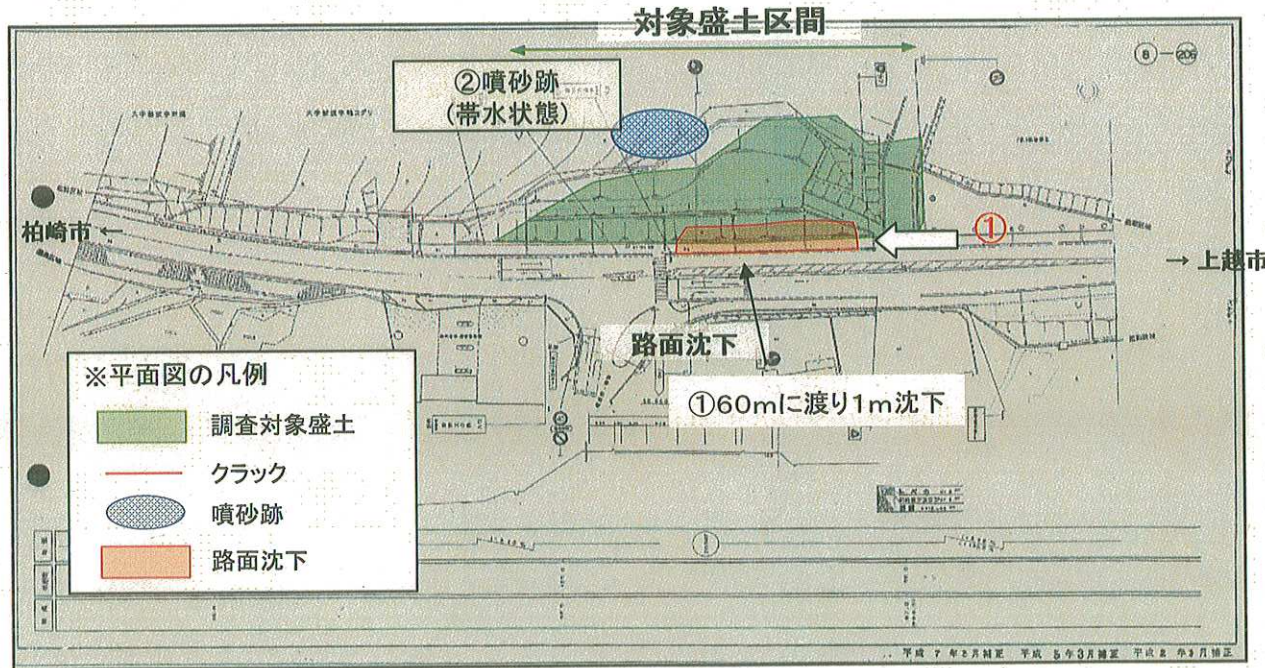
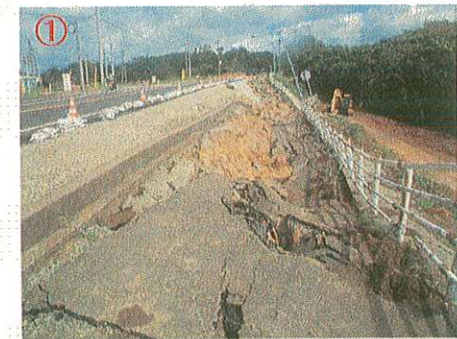
#### 国道8号 柏崎市鯨波地先

- 構造 車線 3車線(右折レーン1車線含む)  
盛土延長120m程度、盛土高10m程度の片盛土
- 被災状況 ①延長60m程度に渡り1m程度沈下、  
②崩壊箇所の盛土のり尻付近から湧水。盛土のり先には基礎地盤の液状化によるものと思われる噴砂跡確認

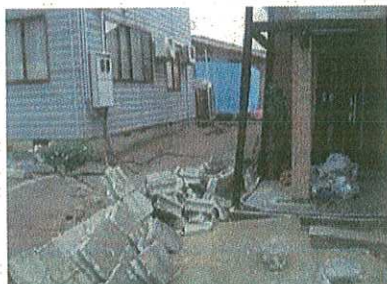
地盤変動による被害が甚大であった地点の状況

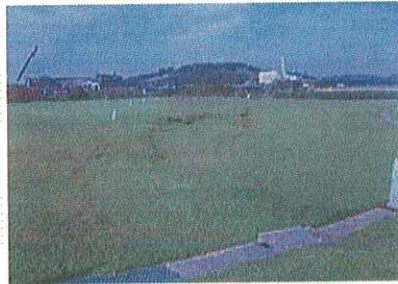
鯖石川改修記念公園内の地割

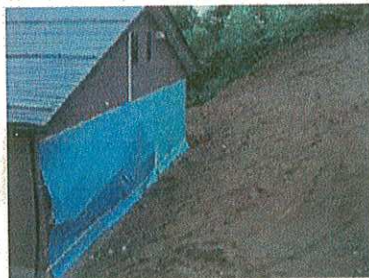
- ・液状化やそれに起因する裏山の崩壊により、多くの家屋が被災
- ・2004年の中越地震による液状化被害を教訓として地下水位低下工法を採用した例が認められたが、被害は軽微にとどまった。

排水管(ドレン)を建物下に配して、地下水位を低減した工法

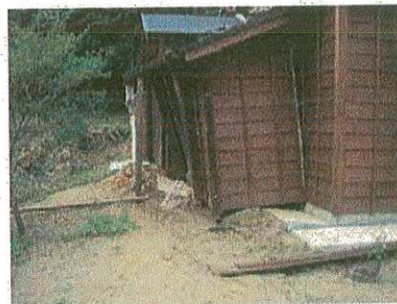
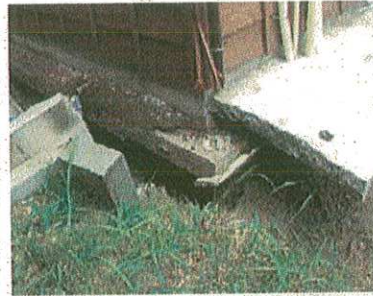
砂丘斜面崩壊による住宅の外壁等の崩壊例

液状化に伴う住宅背面側の崖の地盤変動により下方から突き上げられた住宅

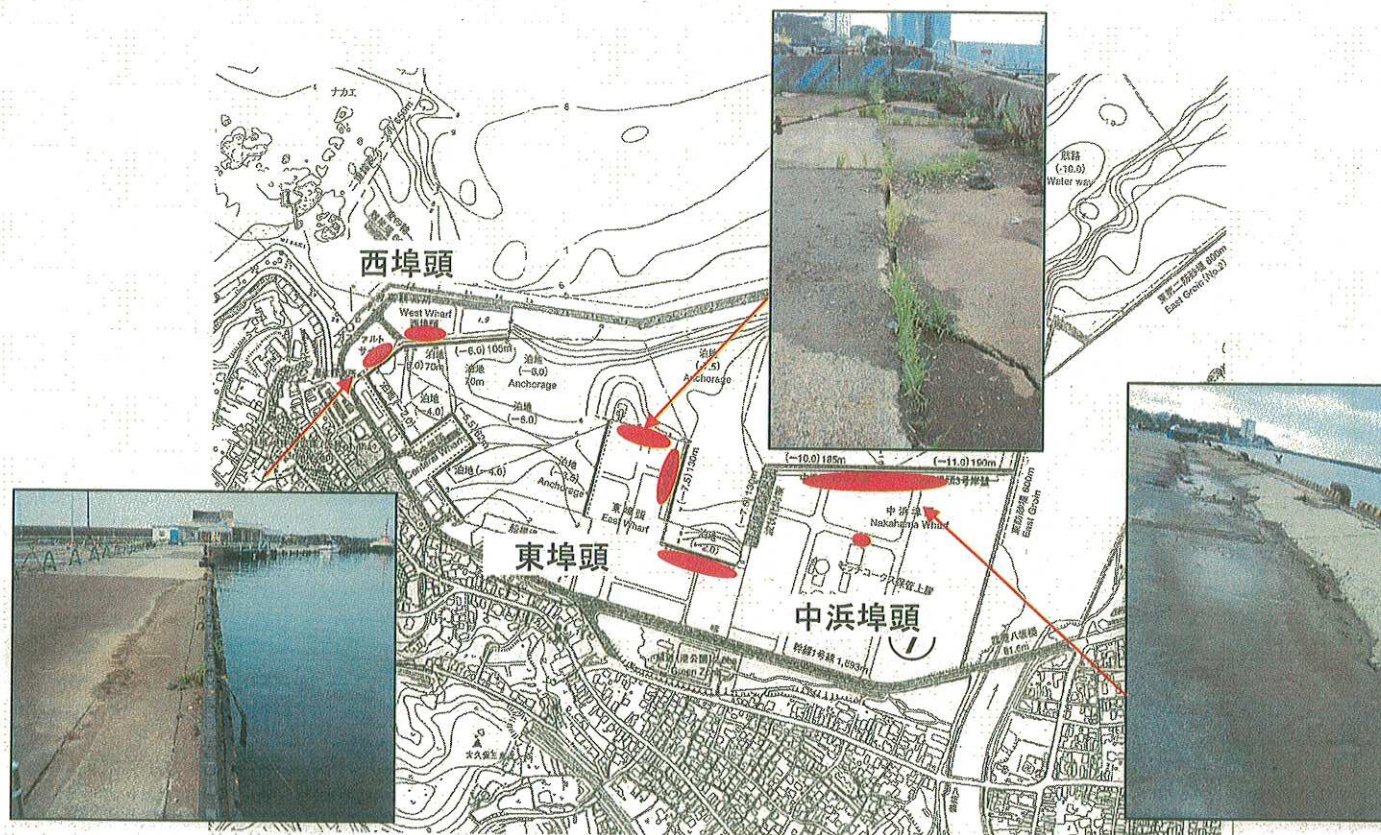
柏崎港西埠頭・東埠頭・中浜埠頭

岸壁などの構造物に設計震度を超えた地震力が作用するとともに、大きな揺れを受けたことで岸壁の背後の土砂が液状化し、泥水圧を受けた岸壁が海側へせり出した。このため、岸壁背後の地盤の沈下が発生したものと推測される。

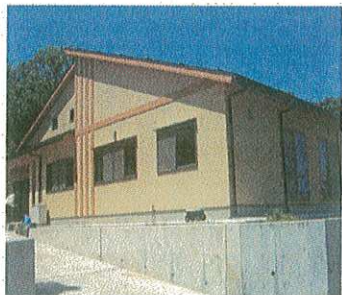
①鋼管杭基礎及び背後の砂丘からの湧水を暗渠で排水 (被害なし)

湧水を暗渠で排水 (被害なし)

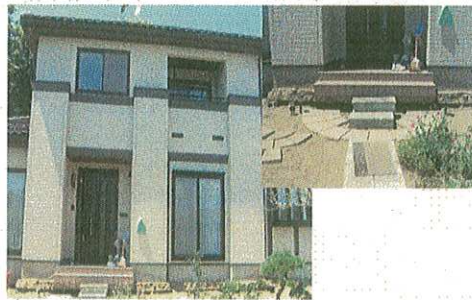
②ベタ基礎の下に長さ6m、外径10cmの鋼杭を10本余り打設して建設 今回の地震で約5cm不同沈下し、上屋が15cm東方に移動 (無対策の家より被害軽減)

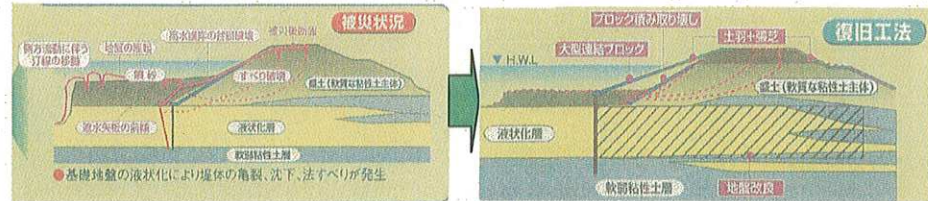
#### ○河川堤防において、地盤改良による復旧の結果、中越沖地震では被害が無かった。

堤体を良質な材料に置き換え、深い液状化層は地盤改良により補強 基礎地盤の液状化により堤体の亀裂、法すべりの発生を抑止

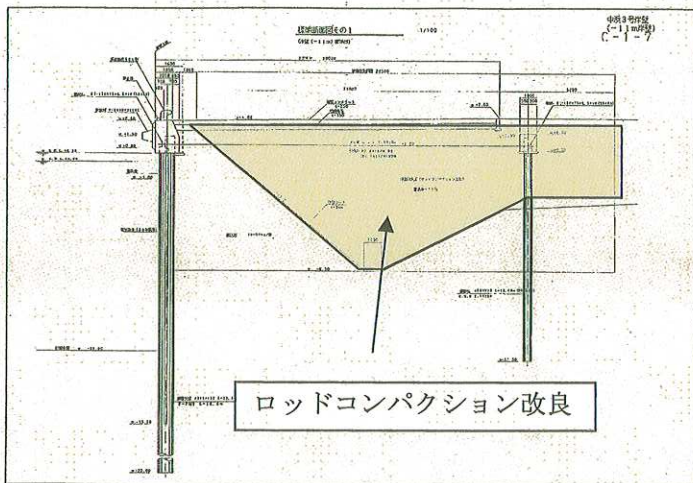
○柏崎港3号岸壁では、ロッドコンパクション工法(置換率10%)で改良されていることと、この地区のサイト増幅特性が小さいこともあり、被害は軽微であった。
