# 岐阜県揖斐川町東横山地内地すべりについて

平成18年5月14日

国土交通省砂防部保全課

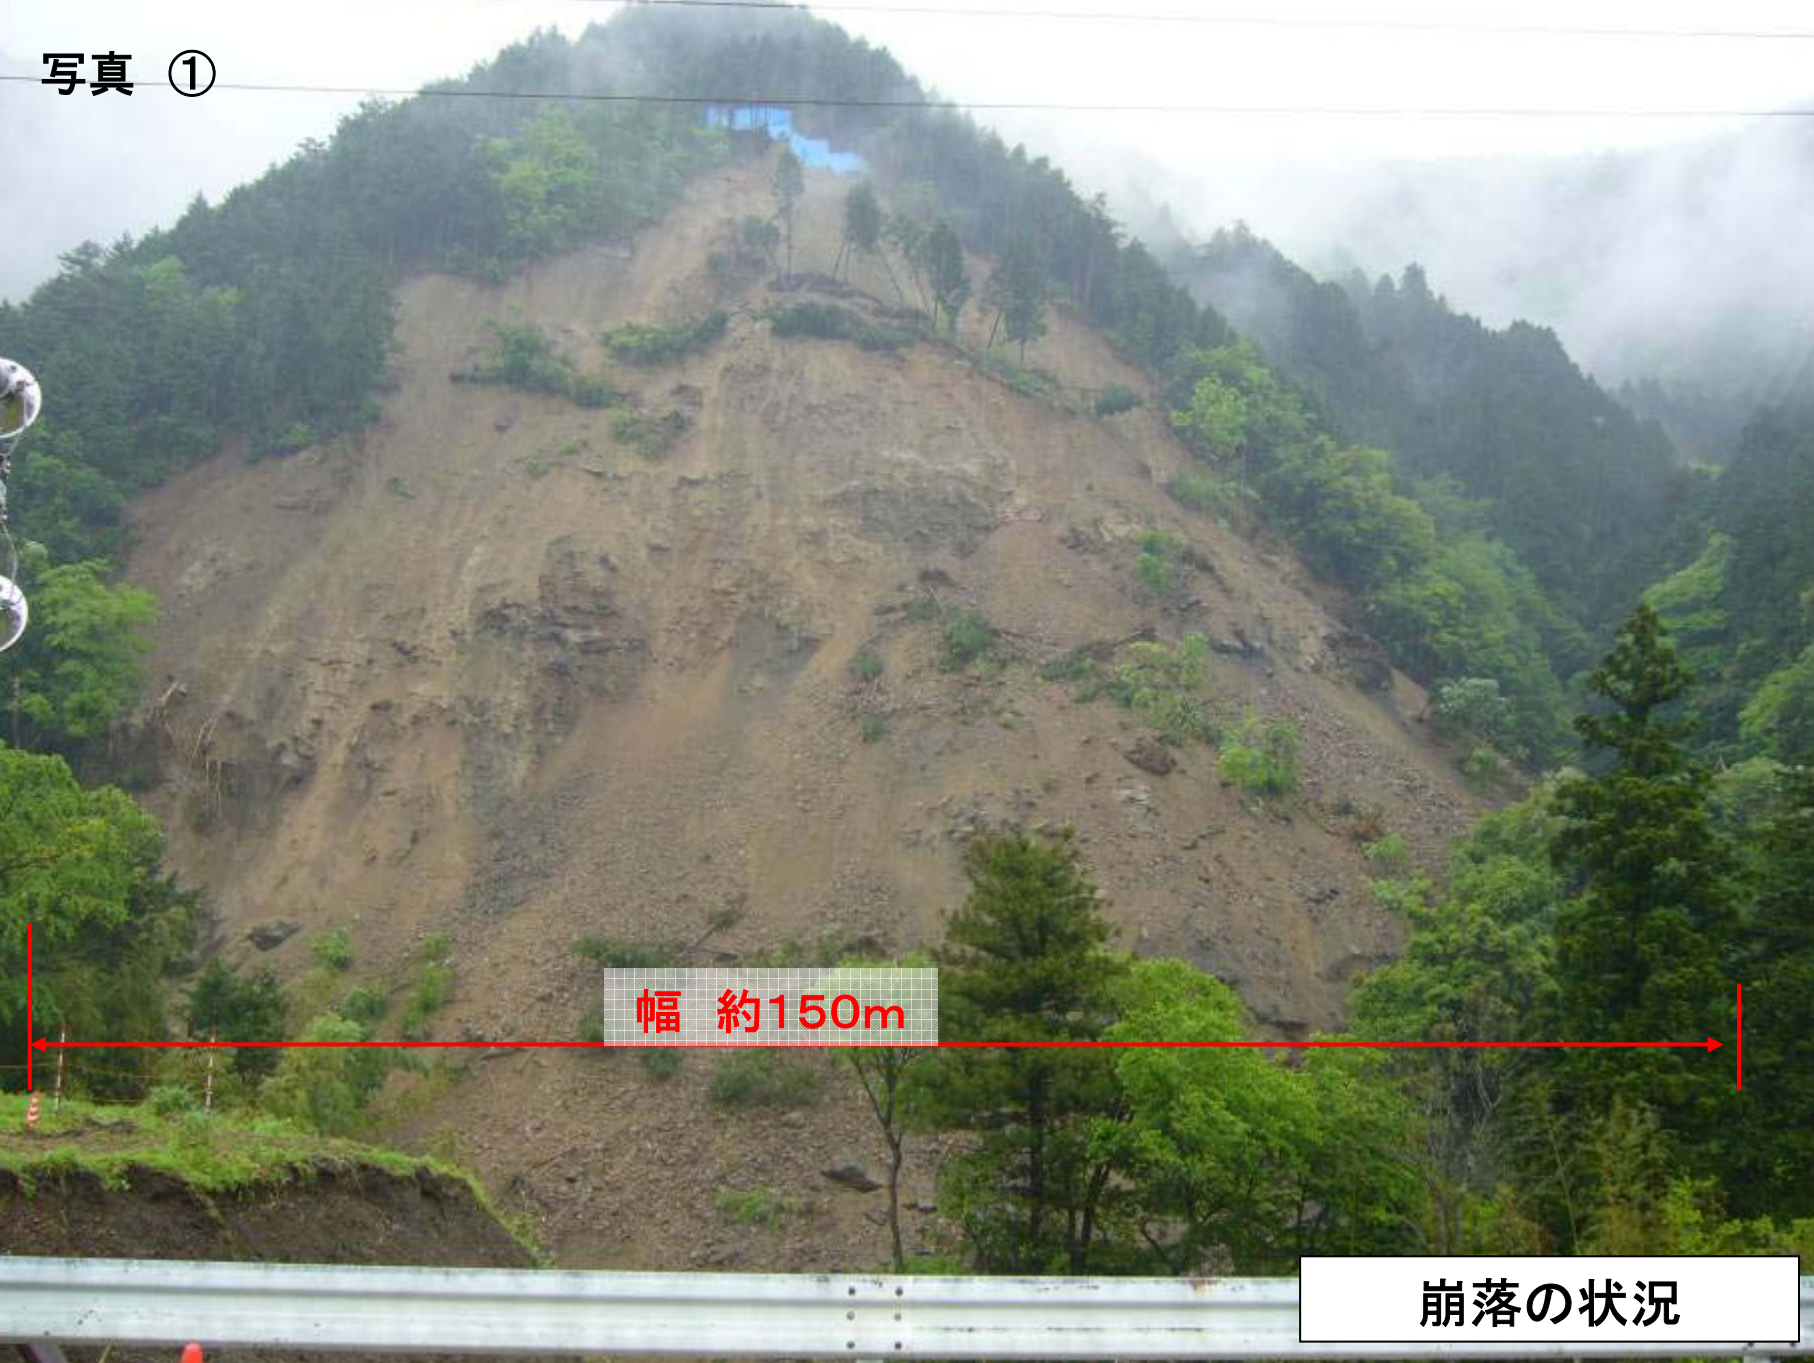
写真 ①

幅 約150m

崩落の状況

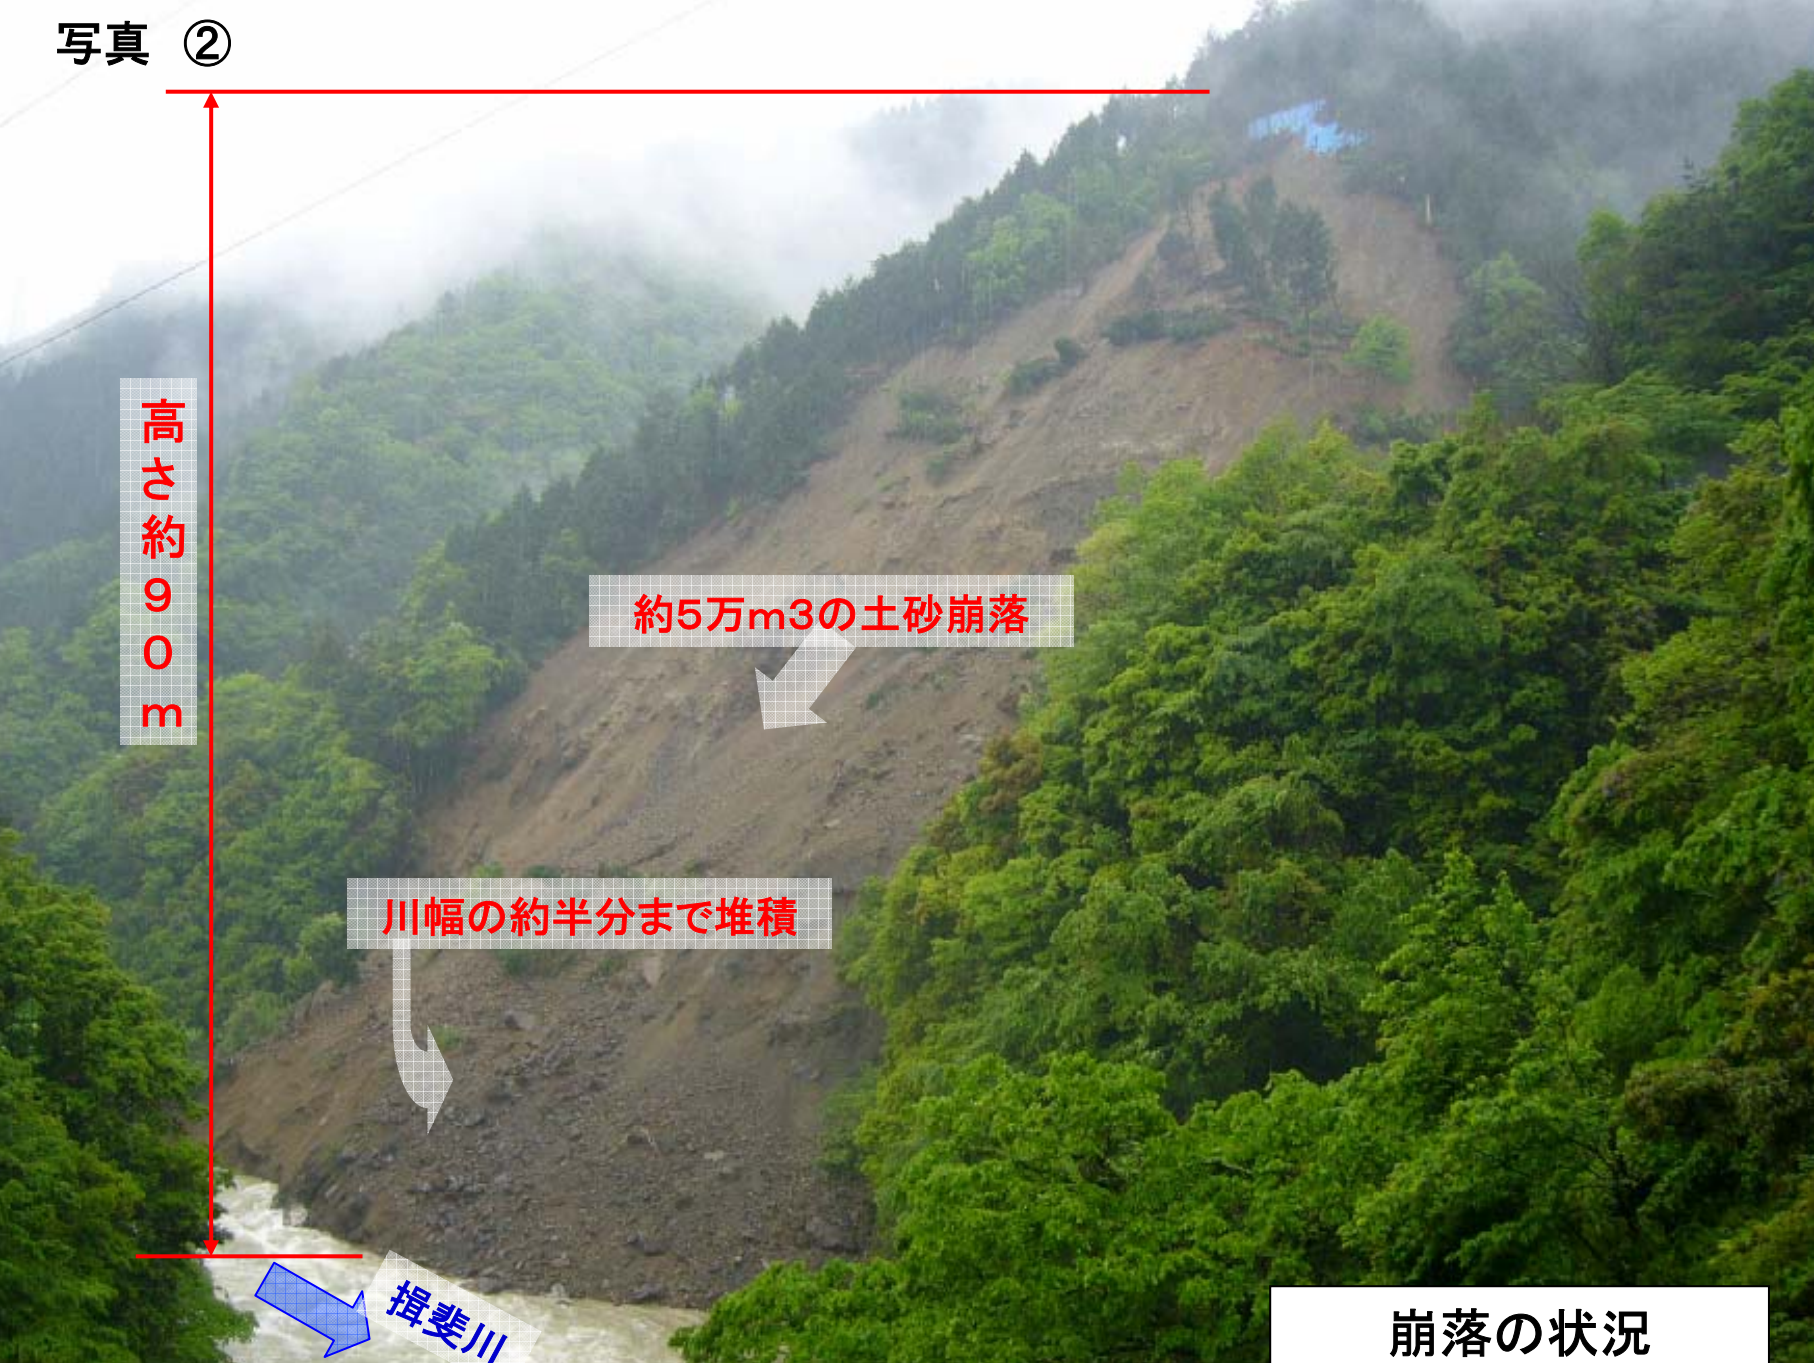
写真 ②

高さ約90m

約5万m<sup>3</sup>の土砂崩落

川幅の約半分まで堆積

崩落の状況

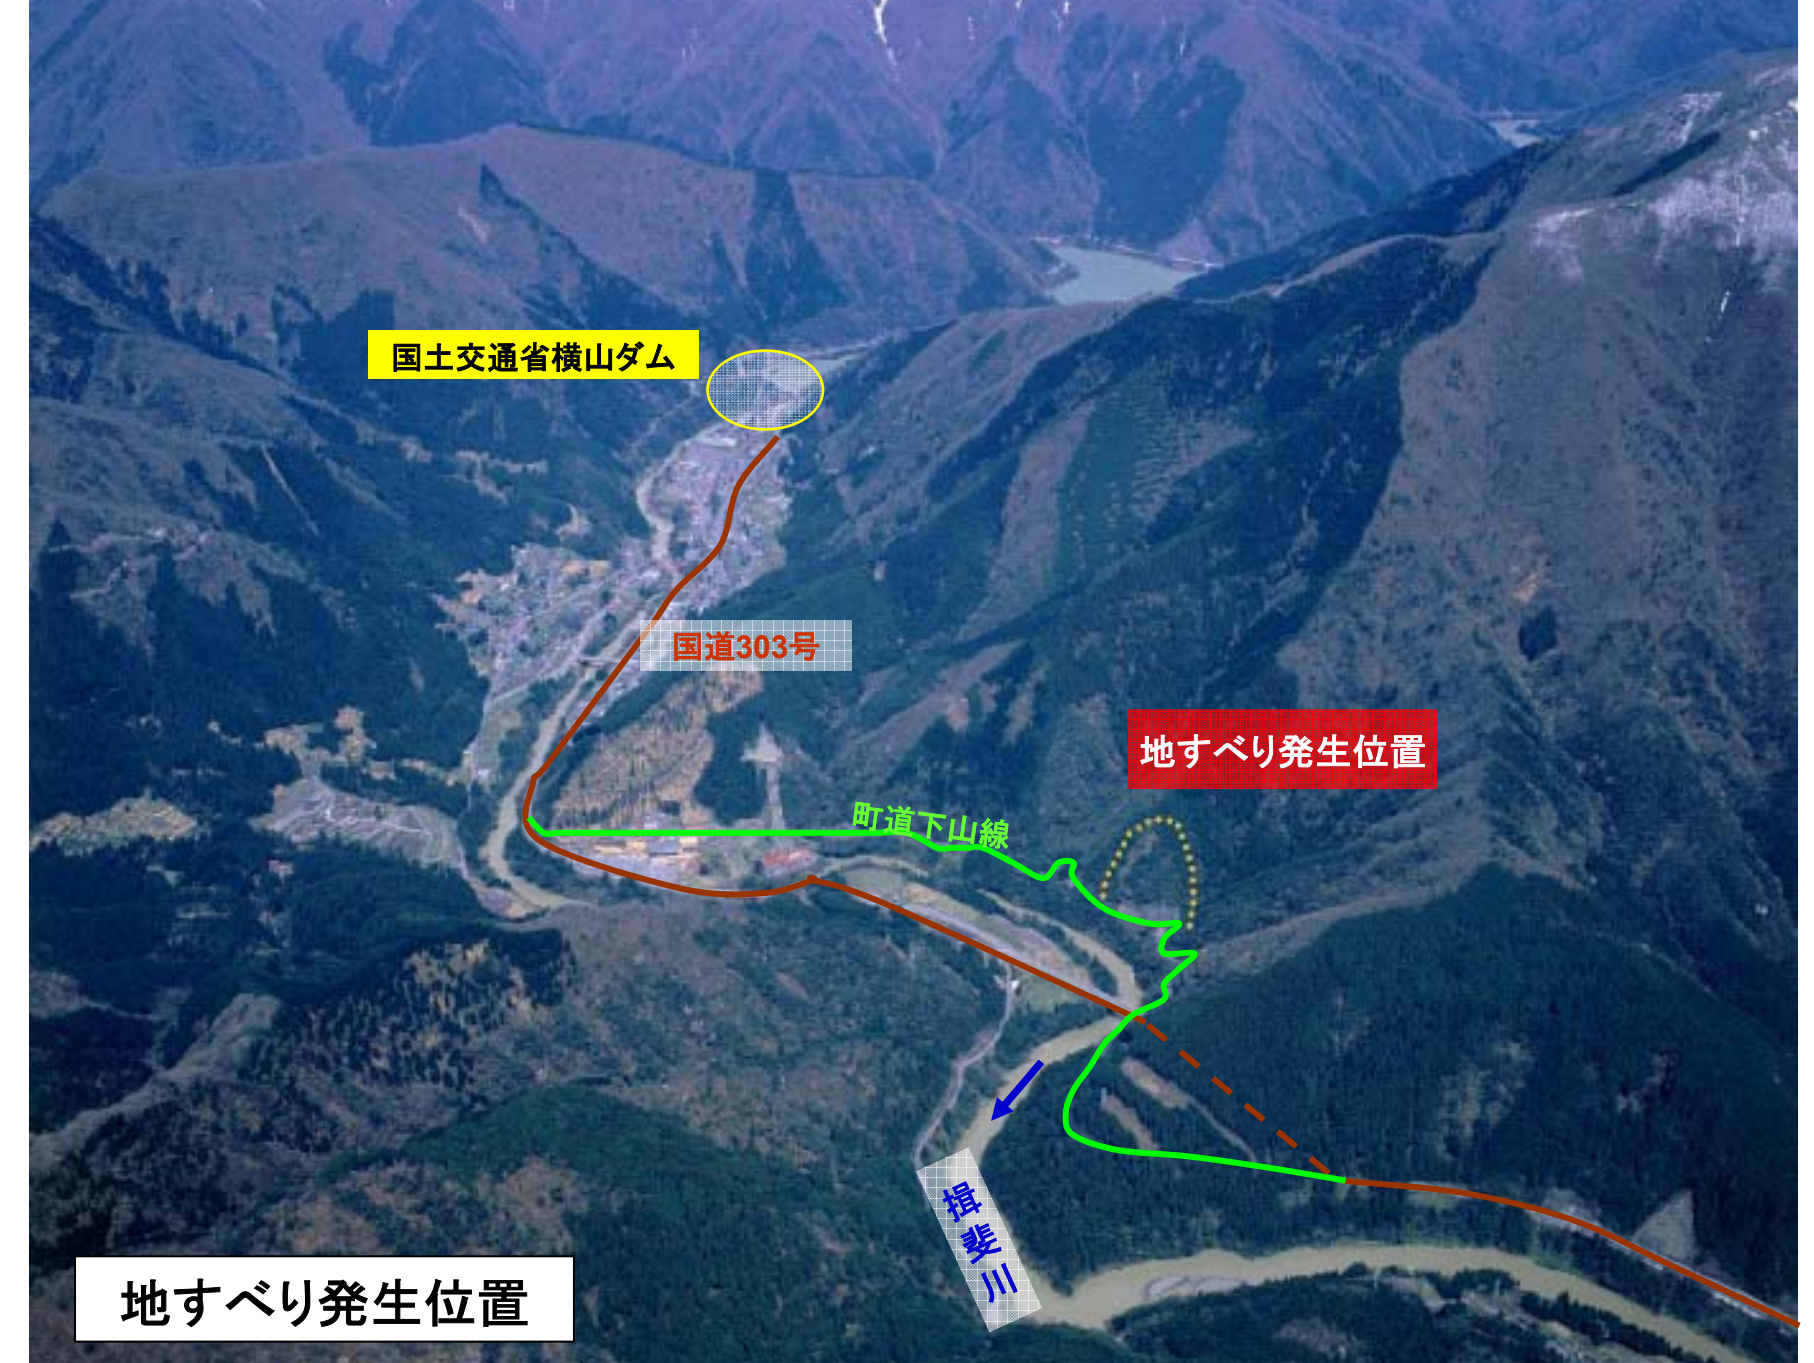
地すべり発生位置
