河川局砂防部  
平成23年3月26日  
13時00分現在

## 「平成23年東北地方太平洋沖地震」「長野県北部の地震」 「静岡県東部の地震」に伴う土砂災害について

## 【技術支援の概要】

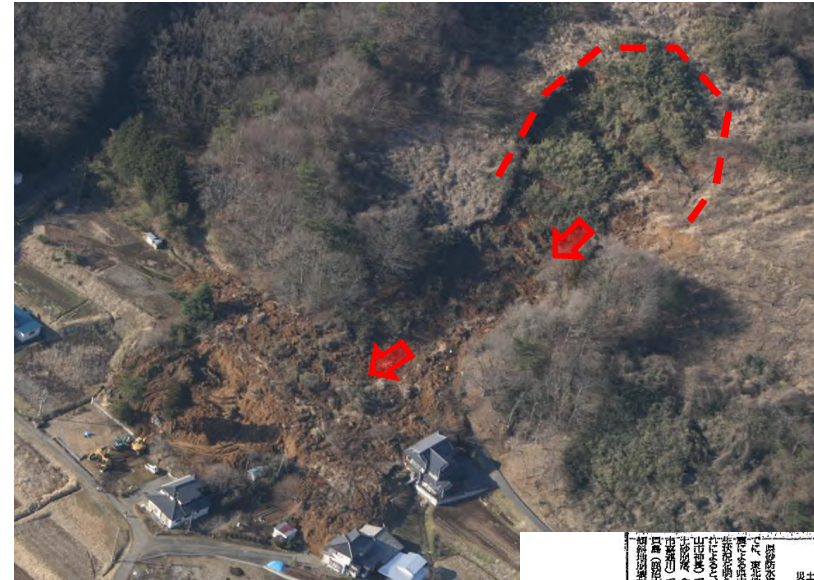
川西地先の土砂災害  
(死者2名、人家被害2戸)

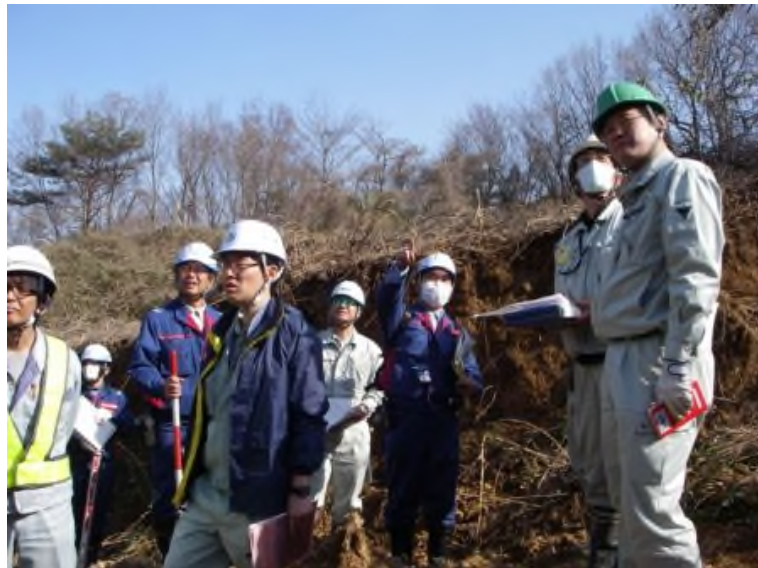
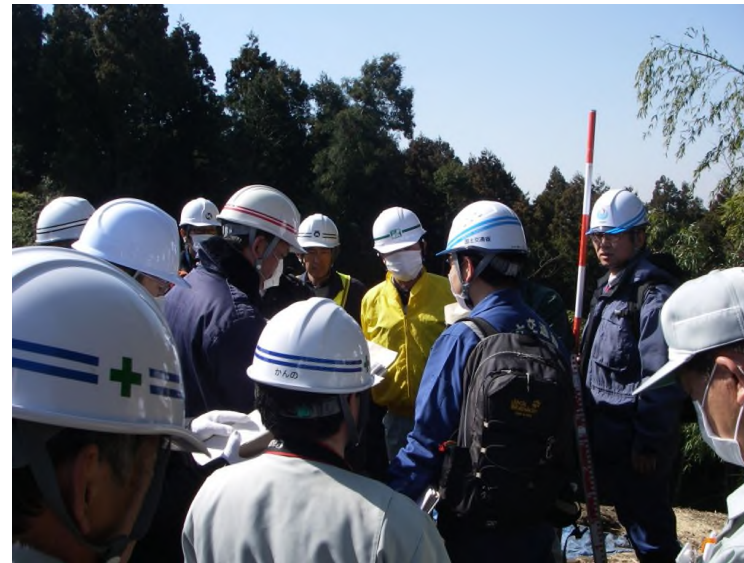
現地における調査及び支援の状況
