「平成23年東北地方太平洋沖地震」「長野県北部の地震」  
「静岡県東部の地震」に伴う土砂災害について

# 大規模津波の遡上による砂防施設への影響(4月5日現在)

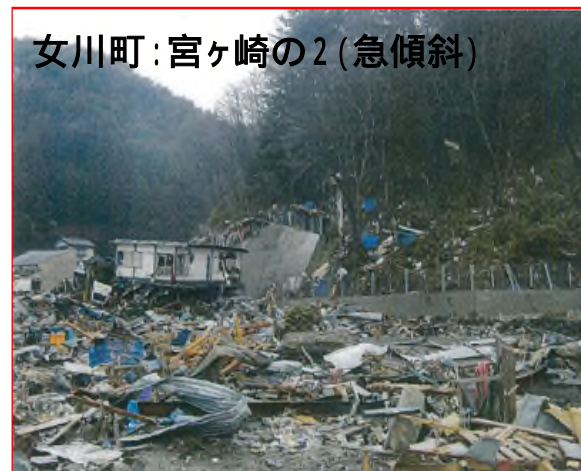
女川町:宮ヶ崎の2(急傾斜)

現地目視点検により、津波が到達していた砂防施設を確認。施設・構造の損傷状況については今後更に詳細調査の予定。
