# 「平成30年7月豪雨に伴う石積砂防堰堤の被災 検証チーム」とりまとめ

## 被災状況

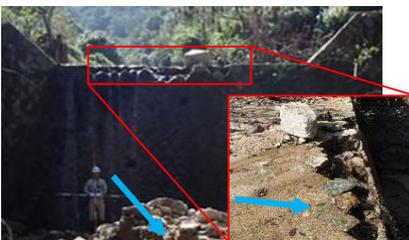
### 【損壊進行の程度『小』

：積石欠損程度

- ◆水通し天端下流端の角石や積石の一部が欠損。
- ◆堆砂の低下なし。

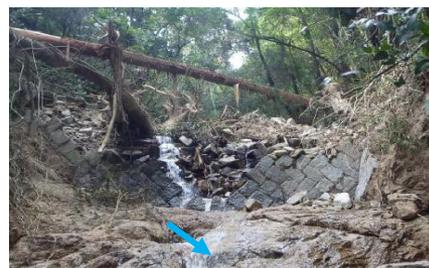
### 【損壊進行の程度『中』

：積石欠損・中詰材侵食(堆砂残存)

- ◆越流部本体がV字状に損壊。
- ◆堆砂は残存している。

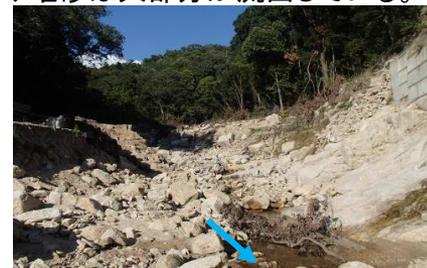
### 【損壊進行の程度『大』

：積石欠損・中詰材侵食(堆砂流出)

- ◆堰堤本体が損壊、大部分が流失。
- ◆堆砂は大部分が流出している。

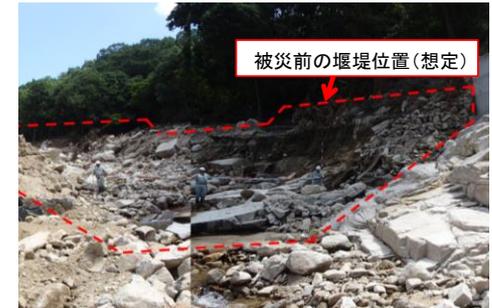
#### ② 巨礫等による堤体の侵食

石積砂防堰堤の被災例  
(広島県安芸郡坂町 天地川)
