砂防

平成30年7月豪雨による 土砂災害概要<速報版>

Vol. 1 平成30年7月14日時点

国土交通省 水管理・国土保全局
砂防部

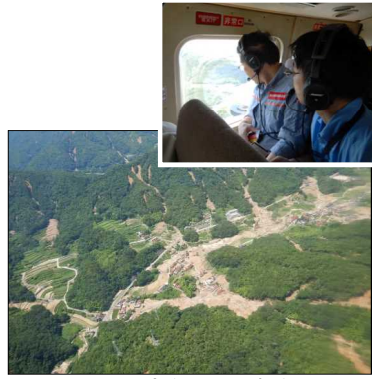
ヘリ調査(広島県呉市安浦町)

- 総雨量400mmを超えた箇所に災害の箇所が集中。
- 災害の形態としては、平成29年7月の九州北部豪雨に類似。
- 現状では二次災害が直ちに発生するような状況ではないが、大雨が降れば溪流内に残っている土砂が流出する危険性は高い。
- カメラによる監視体制の確保、河道に堆積した土砂の撤去、大型土のうによる氾濫防止対策などが必要。

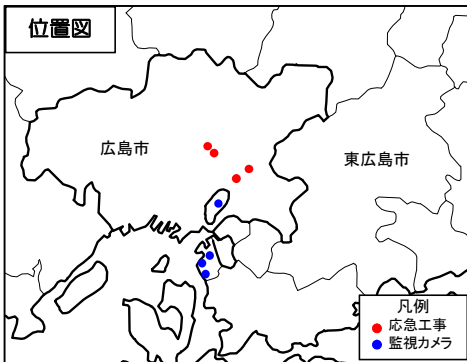
当面の応急対策予定箇所

応急工事	<ul style="list-style-type: none"> ○広島市安佐北区口田南3丁目 ○広島市安佐北区口田南5丁目 ○広島市東区馬木 ○広島市東区福田1丁目
監視カメラ設置	<ul style="list-style-type: none"> ○府中町榎川 ○坂町水尻 ○坂町小屋浦 ○坂町総頭川

- 中国地方整備局が、広島県内の土砂災害が発生した地区のうち、二次災害のおそれの高い4箇所において、溪流に残存する不安定土砂・流木の流出に備えて、強靱ワイヤーネットや導流工等による応急工事を実施(7月13日着工)
- この他、甚大な被害を受けた地区において、斜面等を監視するためのカメラを設置(7月12日設置開始)

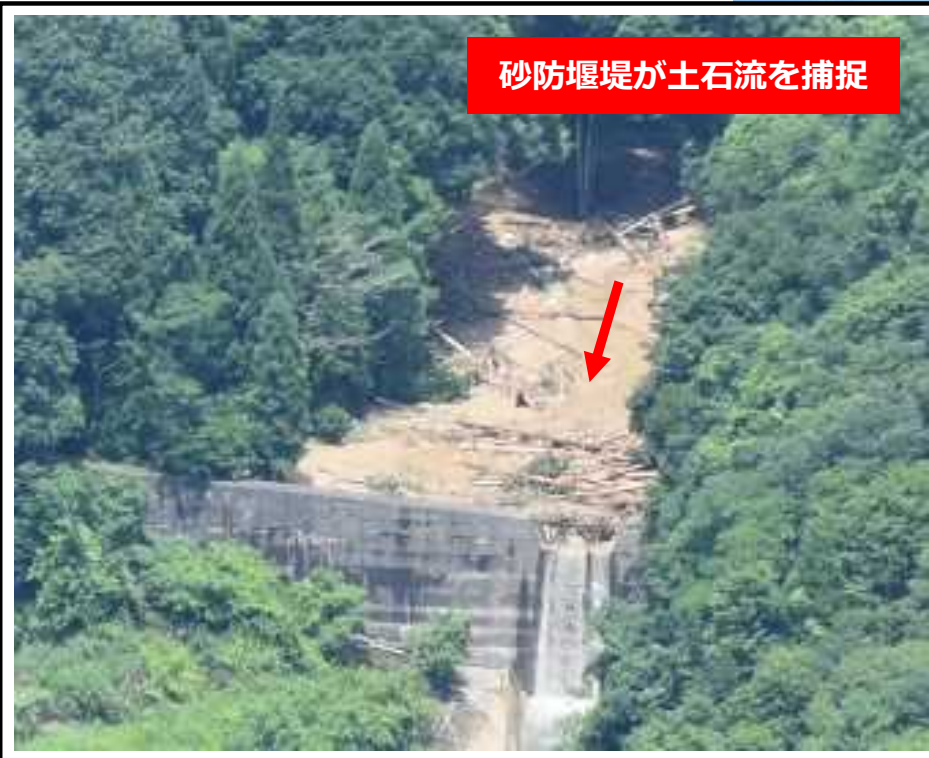
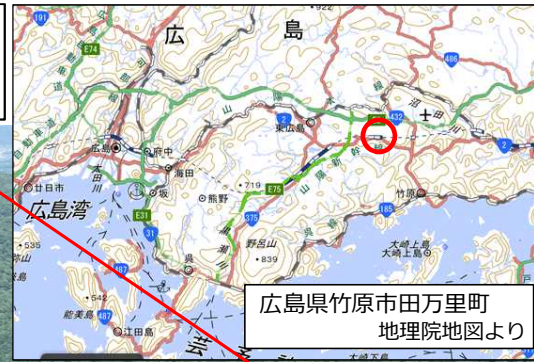
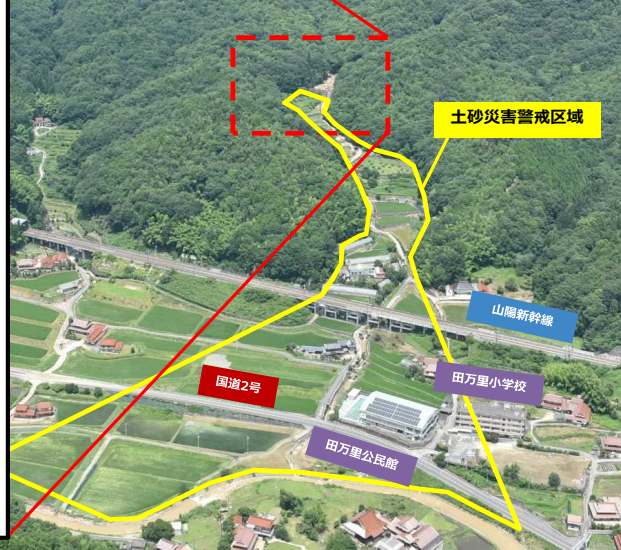
砂防堰堤が**土石流を捕捉** (広島県竹原市田万里町)

■ 広島県竹原市田万里町なかたまりがわの中田万里川において広島県の砂防堰堤が土石流を捕捉し、下流の人家等を保全

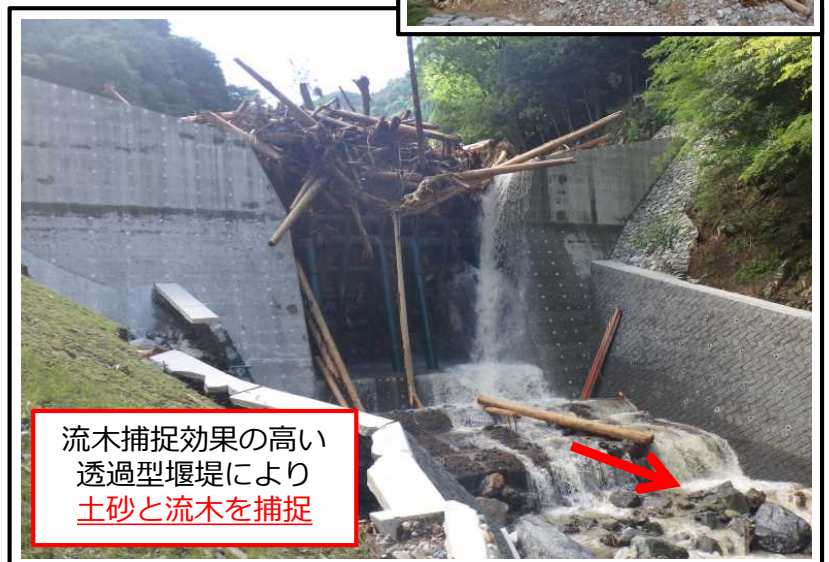
土石流発生後

捕捉状況：土石流・流木捕捉量 約 8,000m³

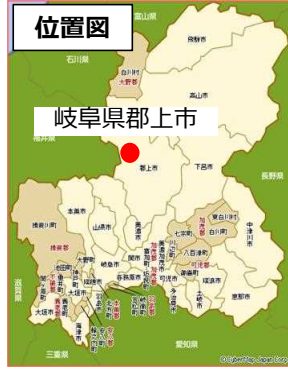
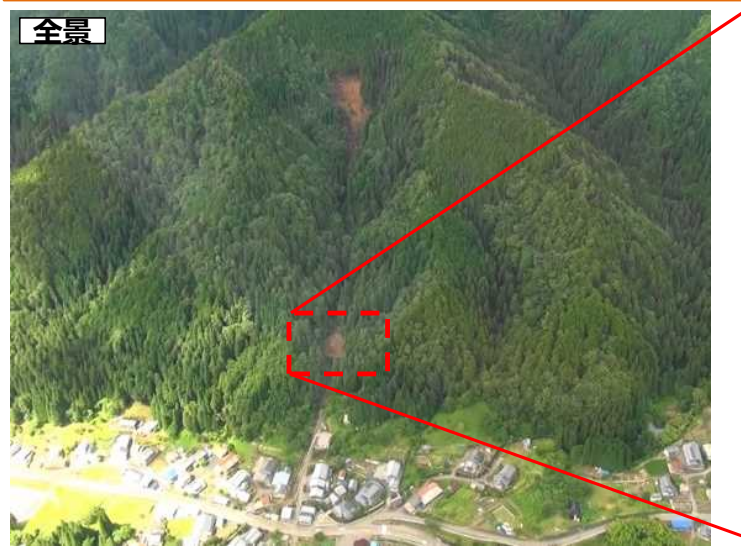
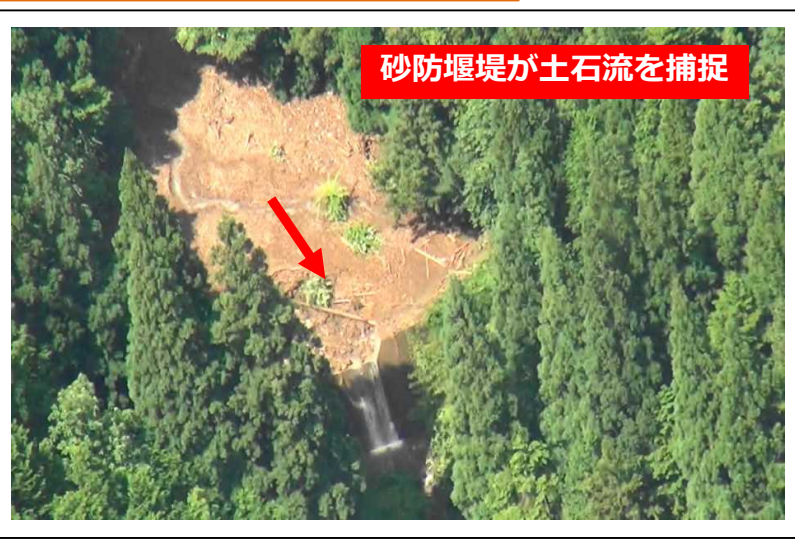
砂防堰堤が土石流を捕捉 (岐阜県郡上市大和町)

災害発生日：平成30年7月8日
 降雨状況：連続雨量946mm(7月4日2時～8日14時)
 時間最大雨量 46mm(7月7日18時～19時)
 ※白鳥雨量観測所
 施設名：奥田洞(おくだほら)砂防堰堤
 崩壊状況：土石流捕捉量 約4,000m³
 状況：平成30年7月7日の大雨により土石流が発生したが、砂防堰堤が整備されており土石及び流木を捕捉。下流地区への被害を未然に防止し効果を発揮した。
