①被害・点検状況

②土砂災害警戒情報の発表基準引き下げ

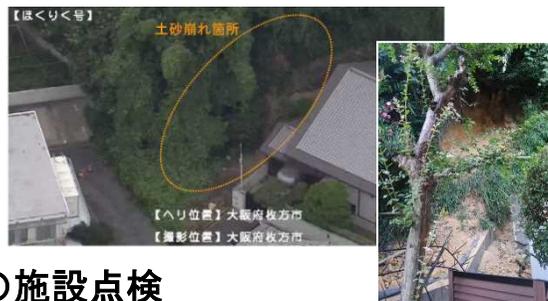
がけ崩れ1件(大阪府枚方市)

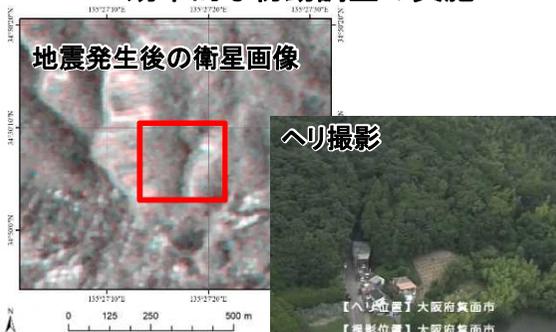
衛星だいち2号の画像解析により「崩壊のおそれ」と判定された箇所をヘリで迅速に調査。
(土砂災害は確認されなかった。)

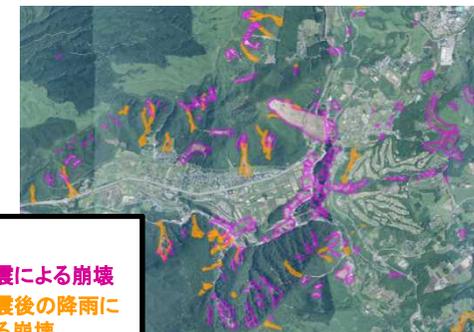
熊本地震における崩落 出典：砂防学会

【参考】平成28年 熊本地震では、地震後の
降雨により約60件土砂災害が発生
