①被害・点検状況

大阪府北部を震源とする地震に伴う土砂災害危険箇所緊急点検の支援

土砂災害専門家による現地調査 (大阪府枚方市、箕面市)

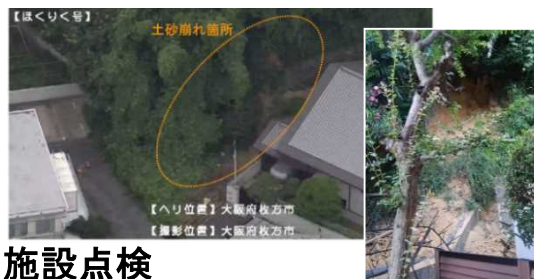
がけ崩れ1件(大阪府枚方市)

※枚方市のがけ崩れ1件は要警戒箇所とされた。

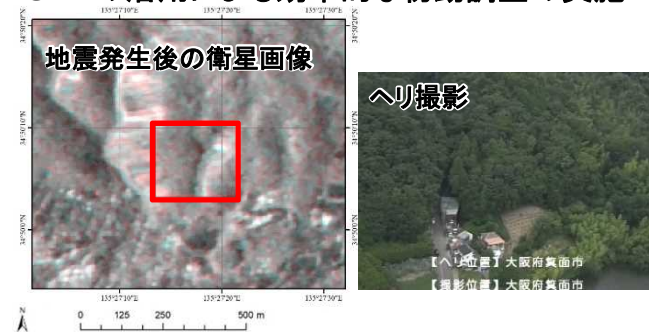
【参考】 SARの活用による効率的な初動調査の実施

衛星だいち2号の画像解析により「崩壊のおそれ有」と判定された箇所をヘリで迅速に調査。(土砂災害は確認されなかった。)

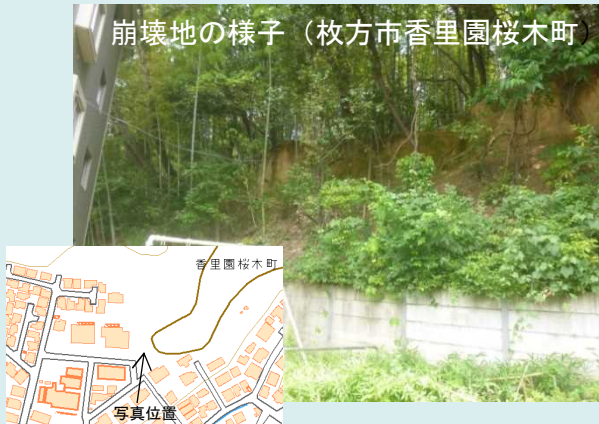
①枚方市香里園桜木町

崩壊地の様子 (枚方市香里園桜木町)

- ・斜面上部に高さ3m程度の堆積岩が存在。風化が進んでおり、地震の揺れによって一部が崩壊。
- ・湧水やはらみだしは認められず、地すべり性の動きではないと考えられる。

- ・強い降雨がない限り、崩壊するおそれはないと考えられる。一方で余震が続くことも想定され、斜面の状態を確認する必要。

- ・斜面の高さも3m~4mのため残存している土砂を撤去するのが効率的。

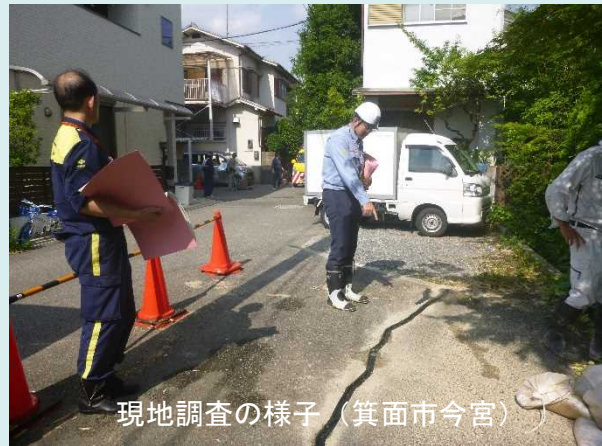
②箕面市今宮

現地調査の様子 (箕面市今宮)

- ・斜面の中腹にはクラック等は見られない。また、斜面末端でははらみだしや湧水も確認されていないため、地すべり等ではなく、市道や住宅地の一部に応力がかかりクラック等が生じたと考えられる。

- ・現地を見る限りはクラックが入っている家以外は直ちに影響が出るとは考えにくい。クラックが入っている家に限って避難指示を継続してはどうか。
