# 【施設効果事例】藤ヶ丘2号地区(福島県いわき市江名口)

# 【施設効果事例】広堀川(新潟県魚沼市広堀)

# 【施設効果事例】長浜芦ノ沢地区(福島県南会津郡只見町)

# 【施設効果事例】内の川(和歌山県東牟婁郡那智勝浦町市野々)

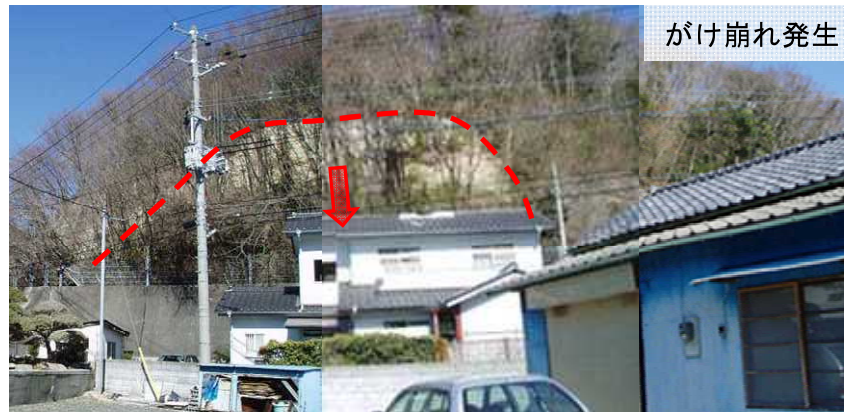
状況：東北地方太平洋沖地震によりがけ崩れが発生したが、待受擁壁により崩壊土砂を捕捉し、人家への被害を防止した。

がけ崩れ発生

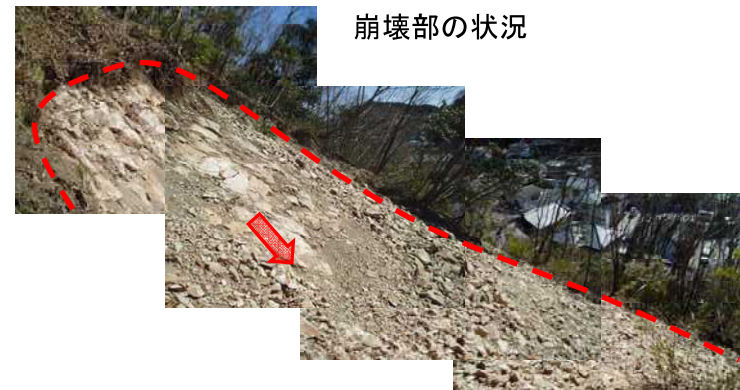
崩壊部の状況

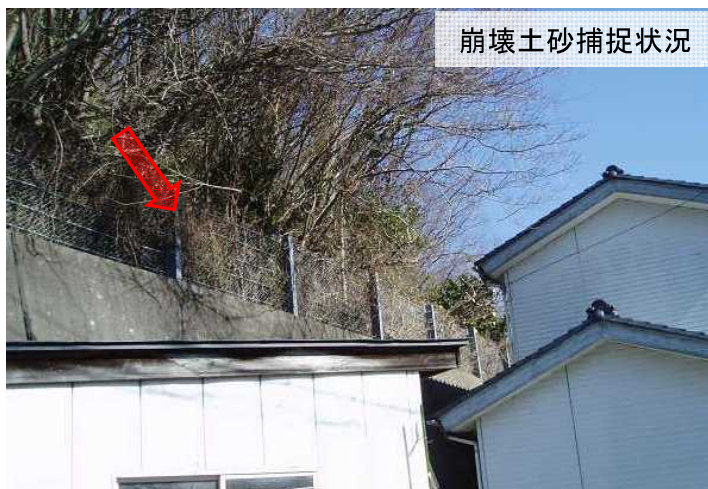
崩壊土砂捕捉状況

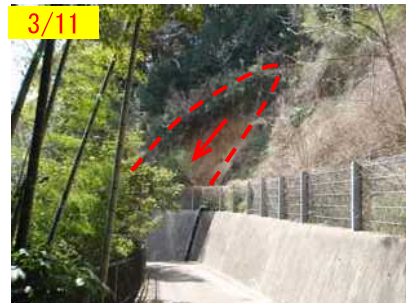
たかぎ  
高座木地区  
さくら いいの  
(千葉県佐倉市飯野町)

その他の箇所でも崩壊土砂を捕捉し、人家などの被害なし。

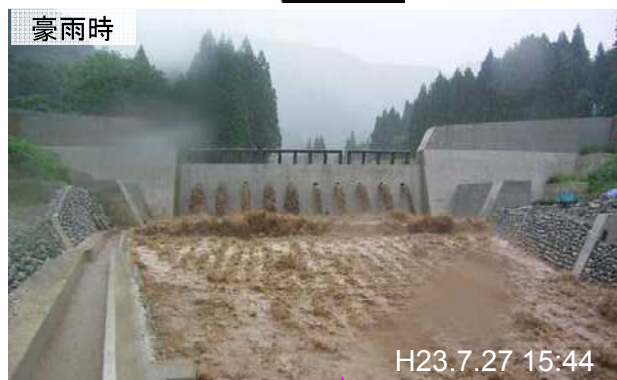
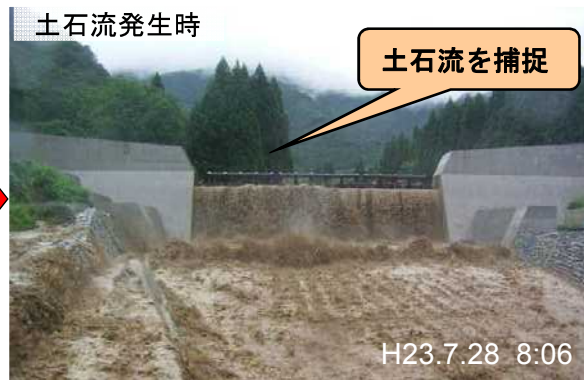
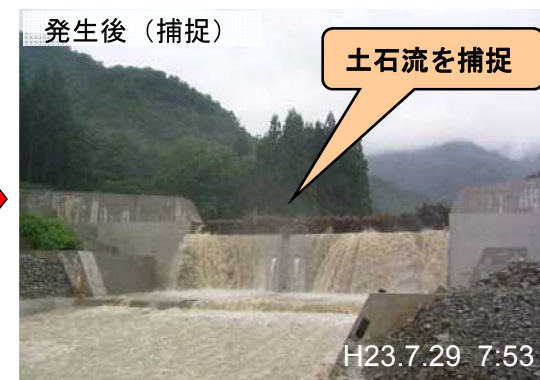
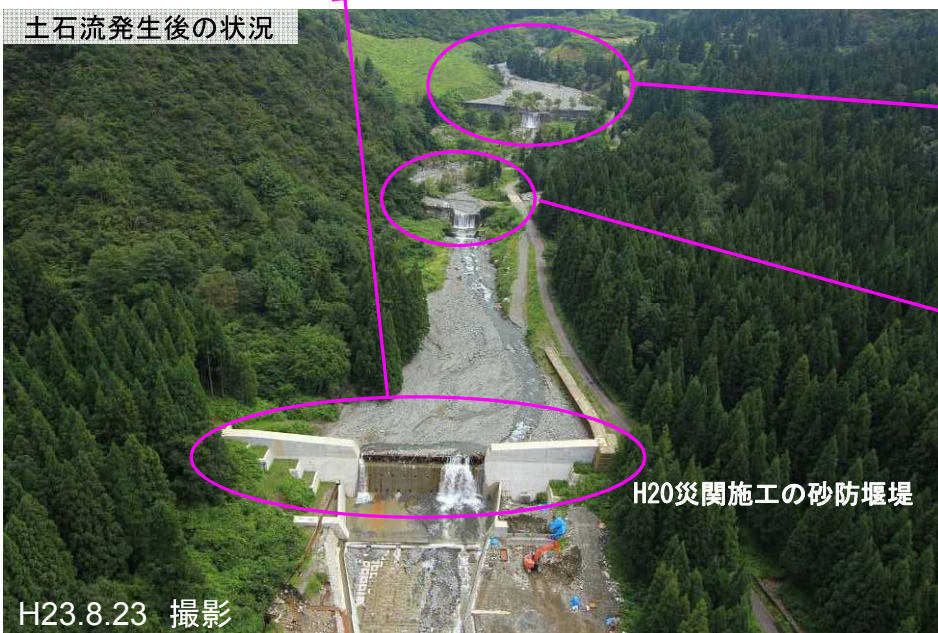
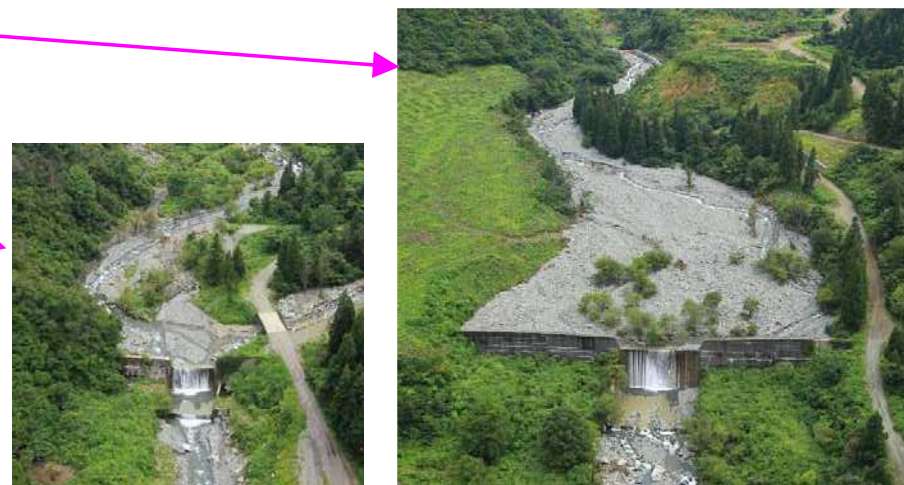
状況：豪雨により土石流が発生したが、砂防堰堤が整備されており、土石流を捕捉。下流人家の土石流被害を未然に防止した。

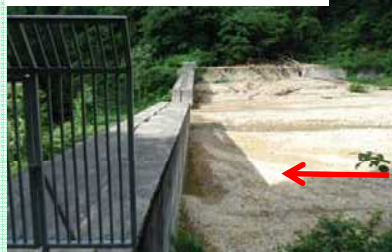
捕捉後(平成23年8月)

土石流を捕捉  
ながはま  
(長浜沢砂防堰堤)

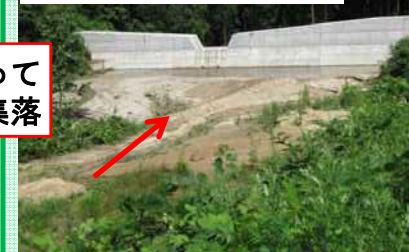
捕捉後(平成23年8月)

土石流を捕捉  
あしのさわ  
(芦ノ沢砂防堰堤)

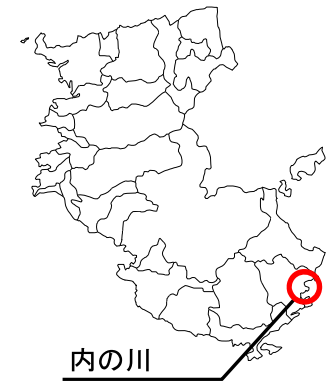
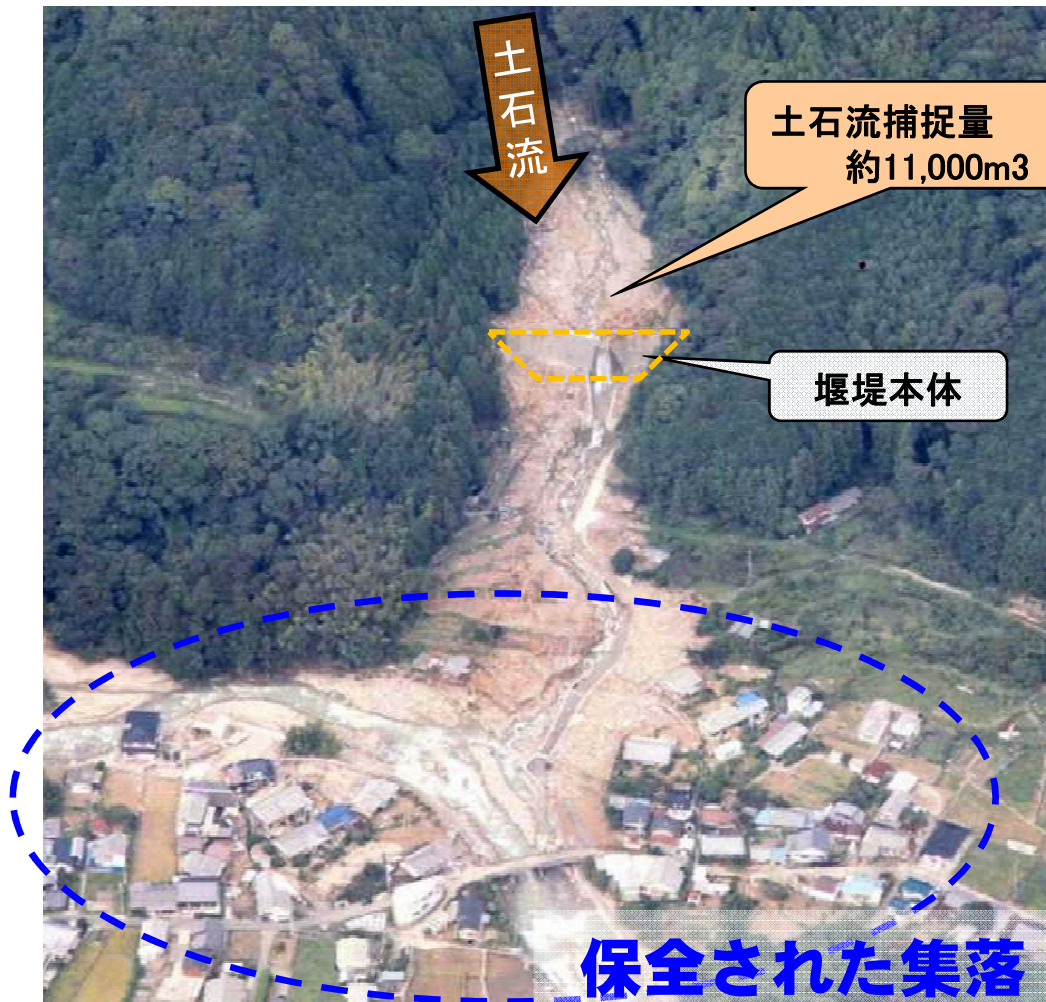
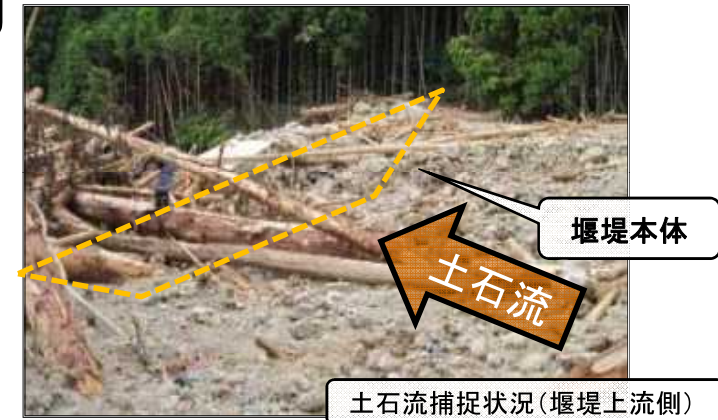
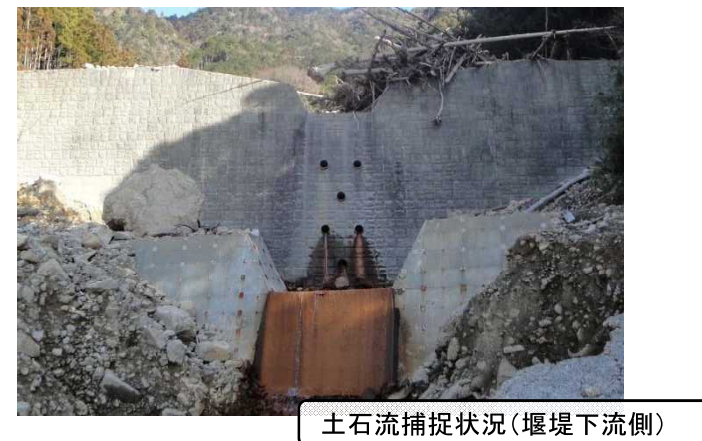
崩壊状況：土石流捕捉量 約11,000m<sup>3</sup>

状況：台風12号に伴う豪雨により土石流が発生したが、砂防堰堤が整備されており、土砂を捕捉。一部流出したが、被害軽減につながった。

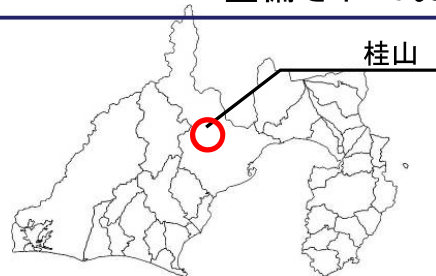
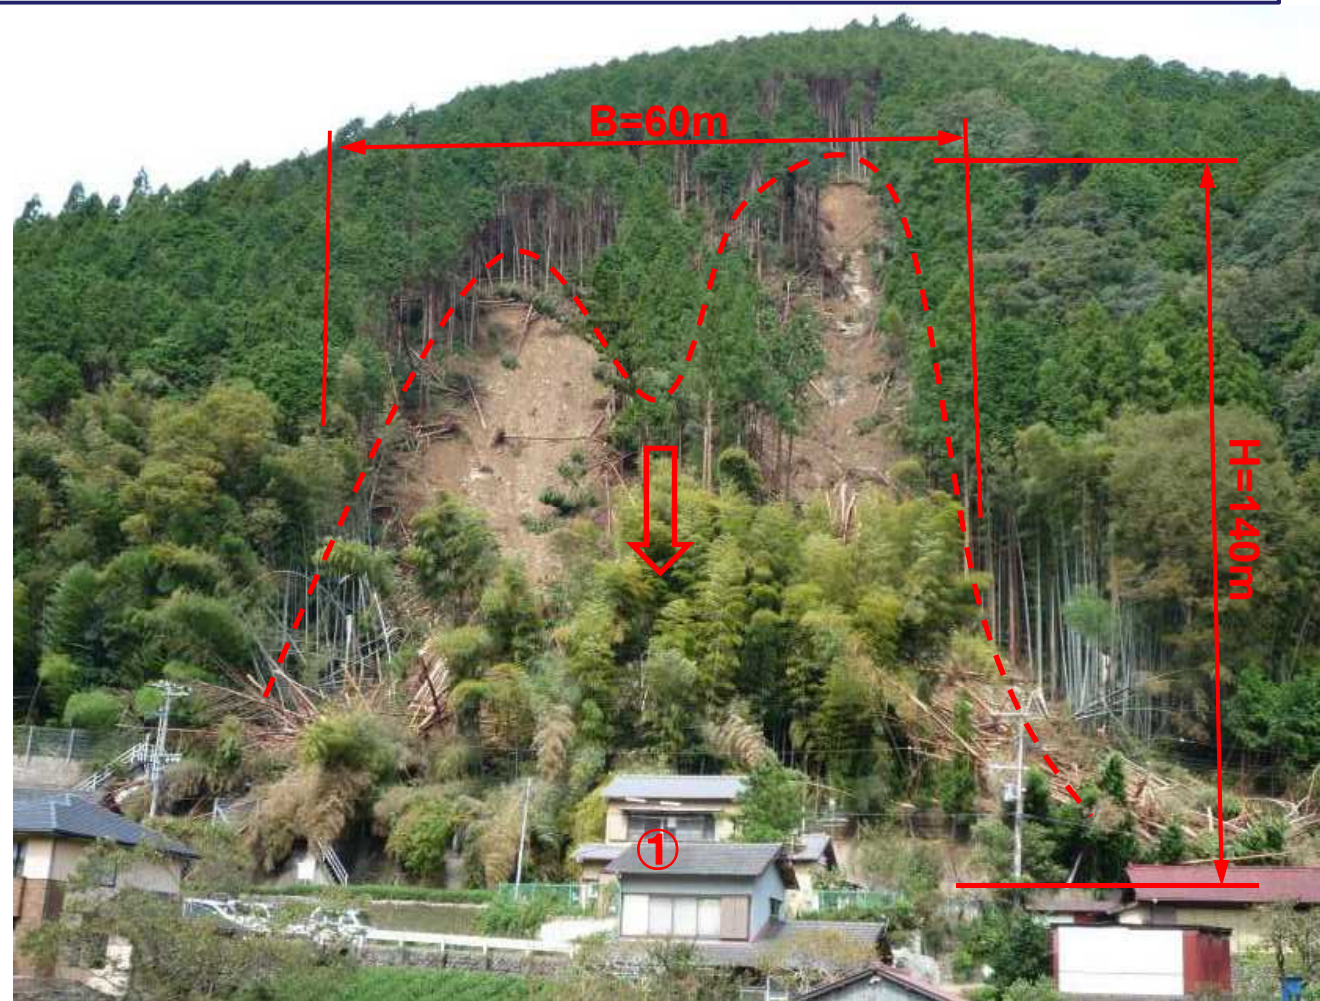
崩壊状況：がけ高  $H=140\text{m}$ 、幅  $B=60\text{m}$ 、崩壊土砂量  $V\approx 2,000\text{m}^3$

状況：台風15号に伴う豪雨により斜面崩壊が発生したが、急傾斜地崩壊防止施設（待受擁壁）が整備されており、人家裏に土砂は流出したが、人的被害なし。

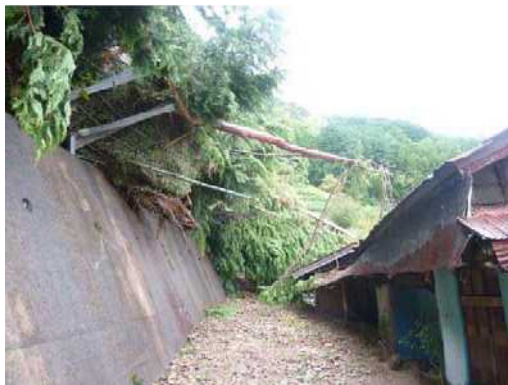
① 宅裏の状況  
(一部流出した土砂により埋塞)

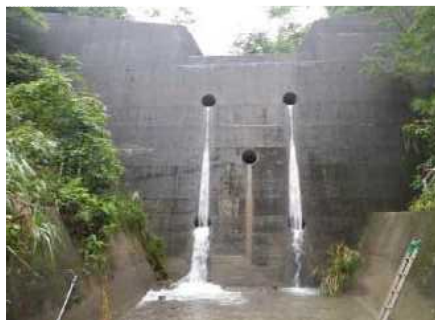
既設砂防堰堤

状況：奄美地方を襲った豪雨により土石流が発生したが、砂防堰堤が整備されており、土砂を捕捉。下流の人家は土石流の直撃を免れた。

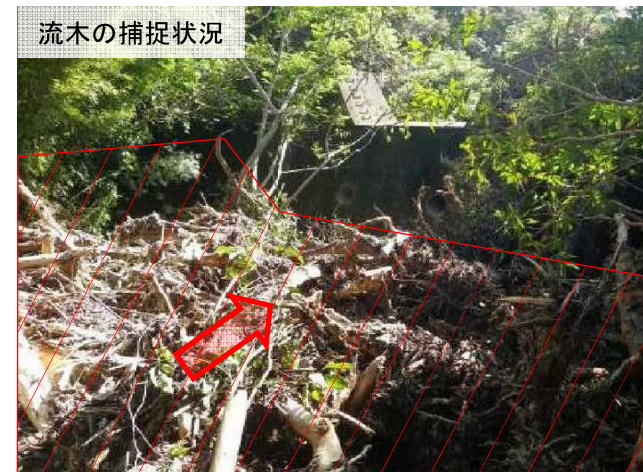
流木の捕捉状況

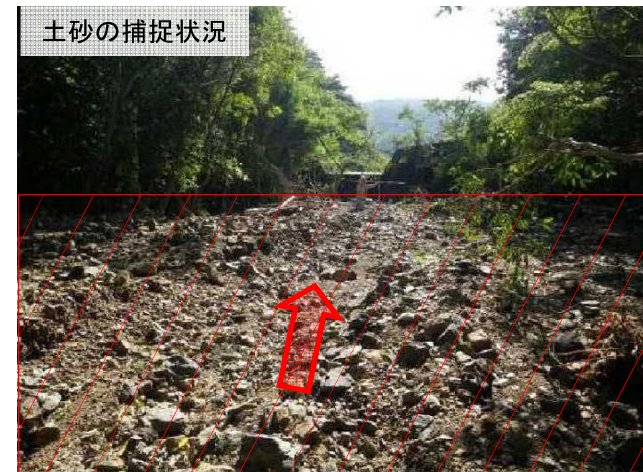
土砂の捕捉状況
