# 【施設効果事例】岳本川(大分県由布市湯布院町川上)

# 【施設効果事例】球磨川水系川辺川(田口第2砂防堰堤・田口砂防堰堤)

# 【施設効果事例】新所地区(熊本県阿蘇郡南阿蘇村立野)

# 【施設効果事例】三重県いなべ市(小滝川)

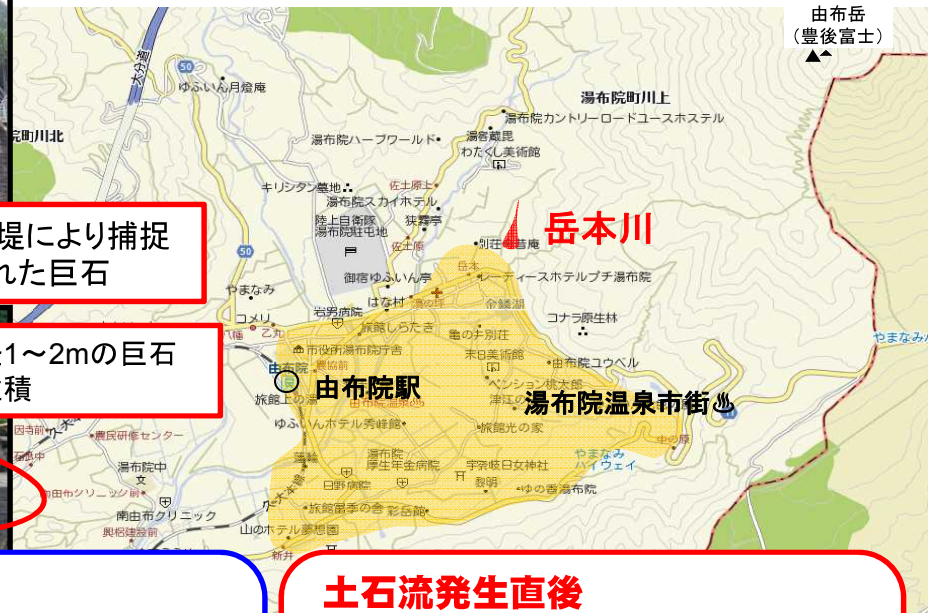
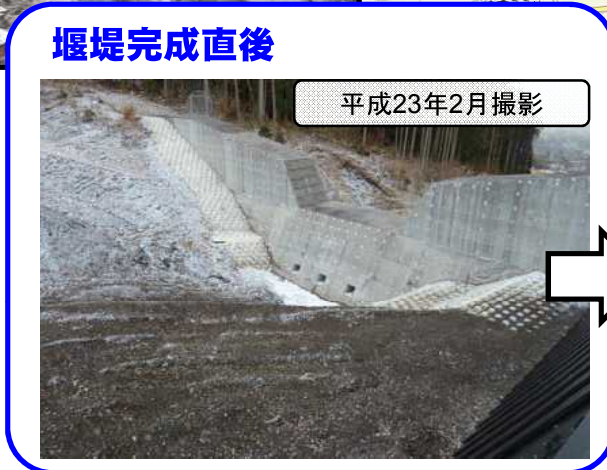
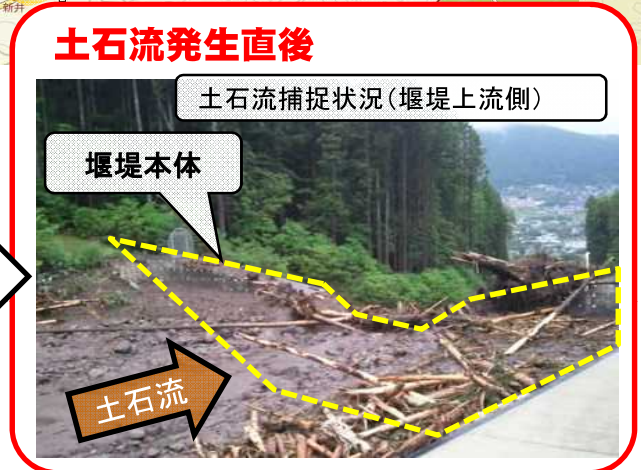
崩壊状況：土石流捕捉量 約4,600m<sup>3</sup>

状況：梅雨前線に伴う豪雨により土石流が発生したが、砂防堰堤が整備されており、土砂を捕捉。一部流出したが、被害が軽減された。

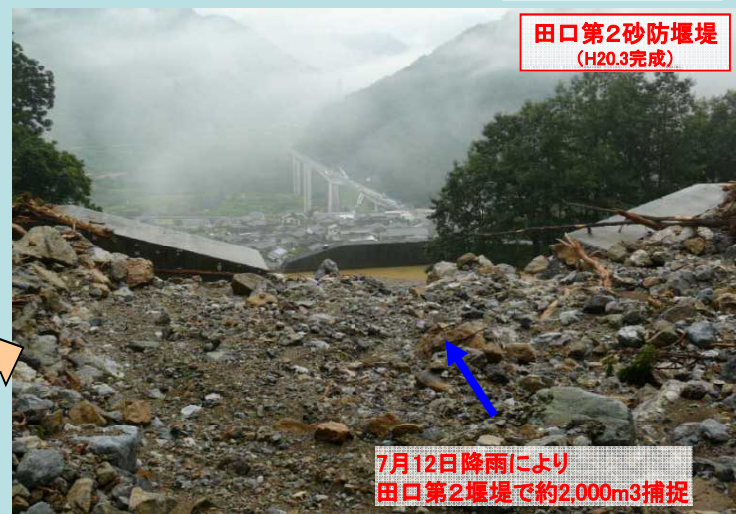
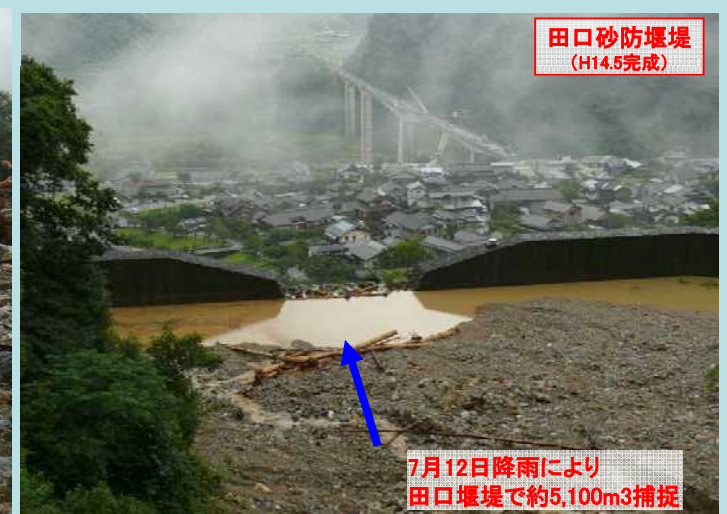
7月12日降雨により約7,100m<sup>3</sup>を捕捉 (H24年7月13日撮影)

2基の堰堤が土砂を捕捉し、土石流被害を未然に防止

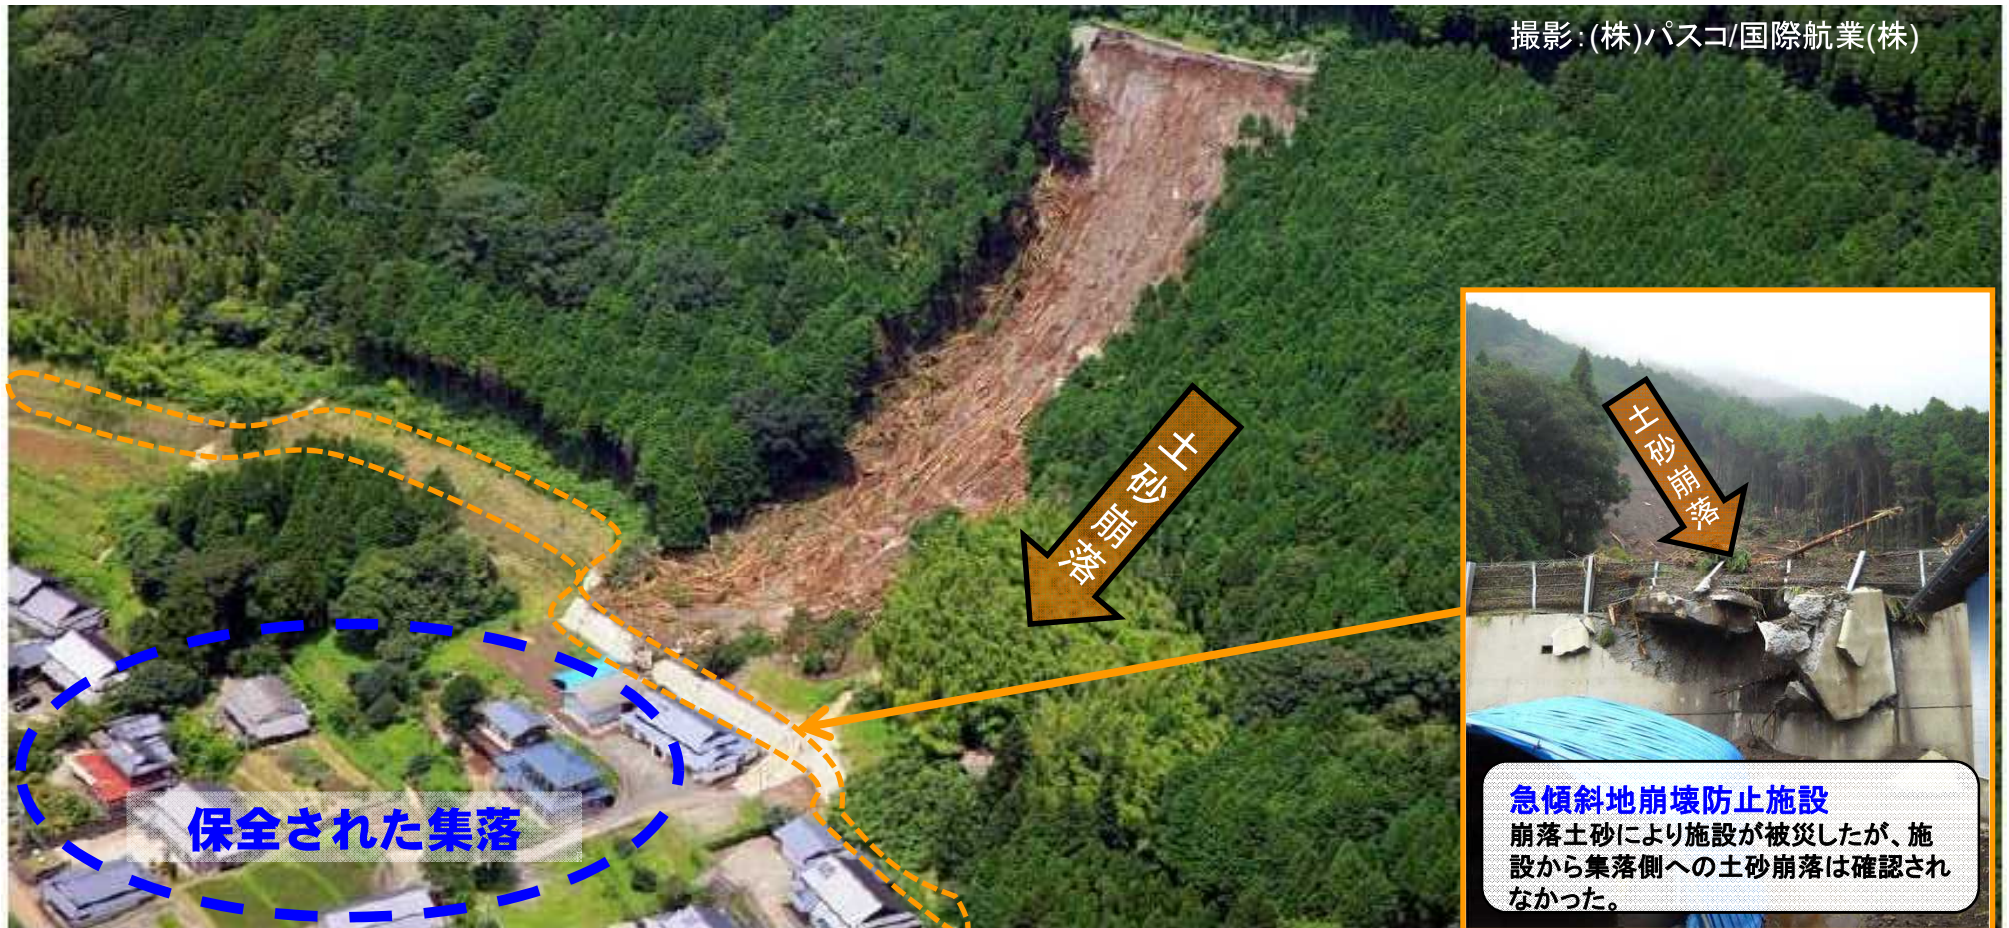
状況：梅雨前線に伴う豪雨によりがけ崩れが発生したが、待受擁壁が整備（平成22年完成）されており、崩壊土砂を捕捉。施設は被災したものの、保全対象への被害を防いだ。

崩落土砂により施設が被災したが、施設から集落側への土砂崩落は確認されなかった。

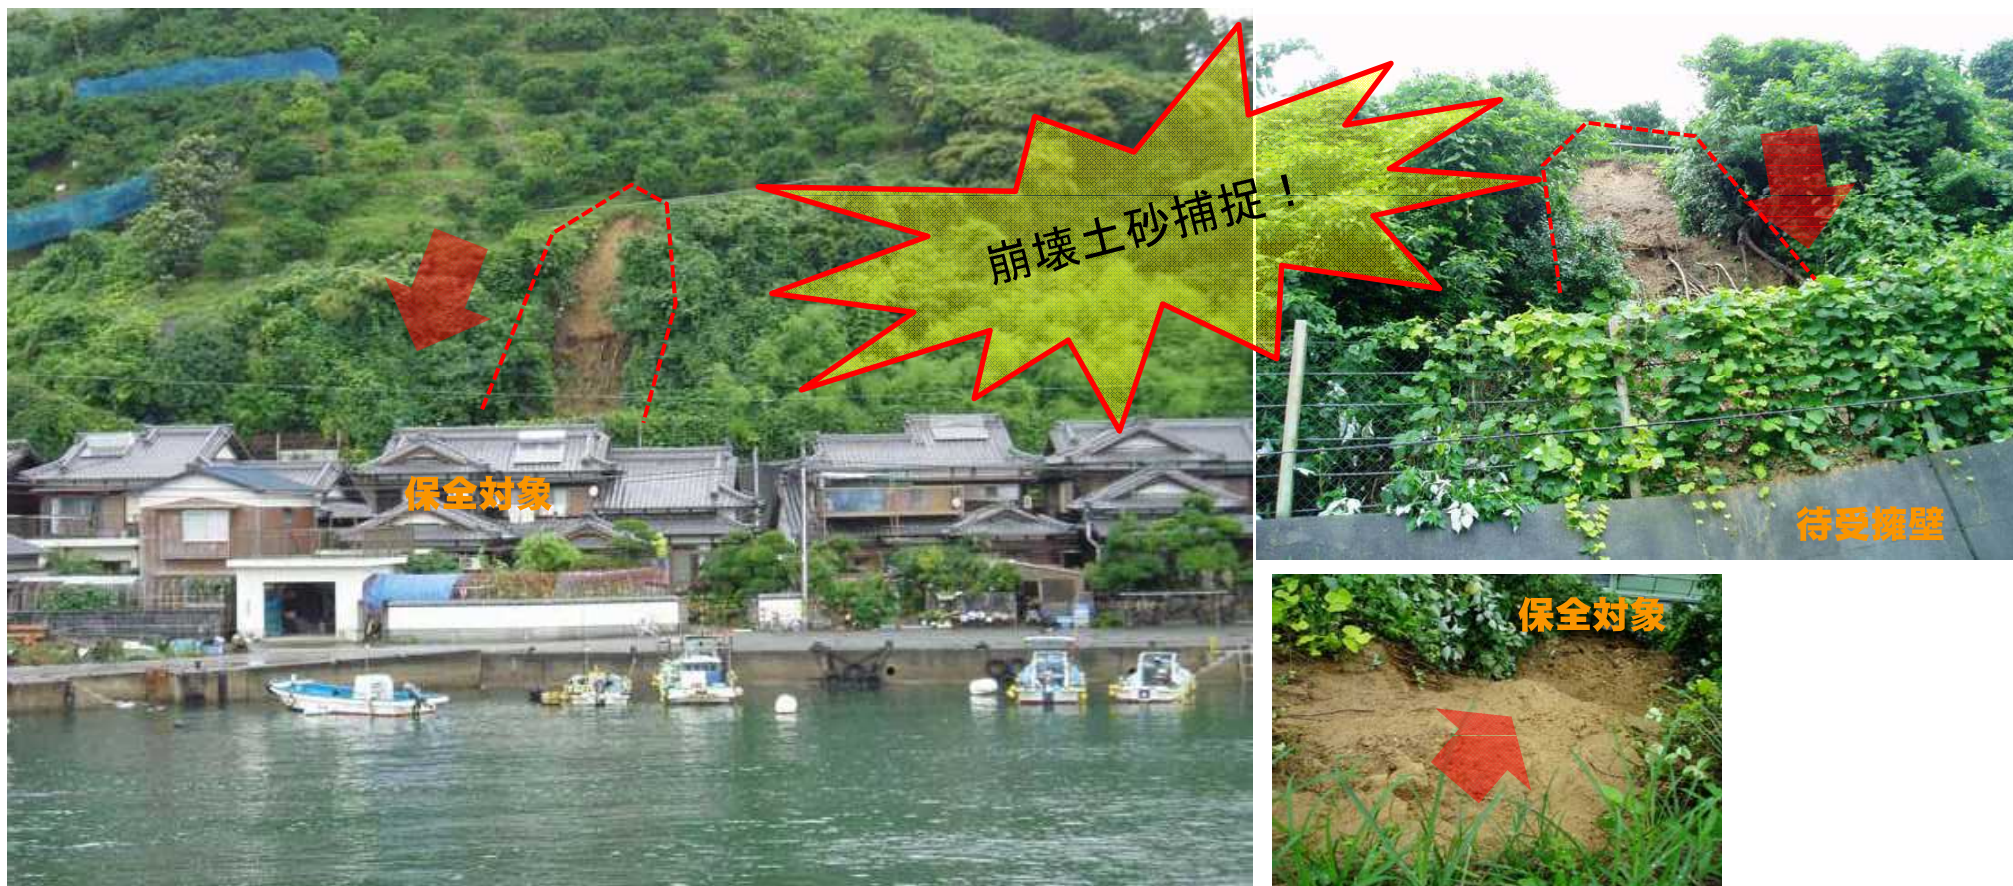
崩壊状況：高さ 15.0m 幅 5.0m

状況：6月24日の梅雨前線豪雨によりがけ崩れが発生したが、待受擁壁が整備（昭和56年施工）されており土砂等を捕捉。被害軽減に効果を発揮した。

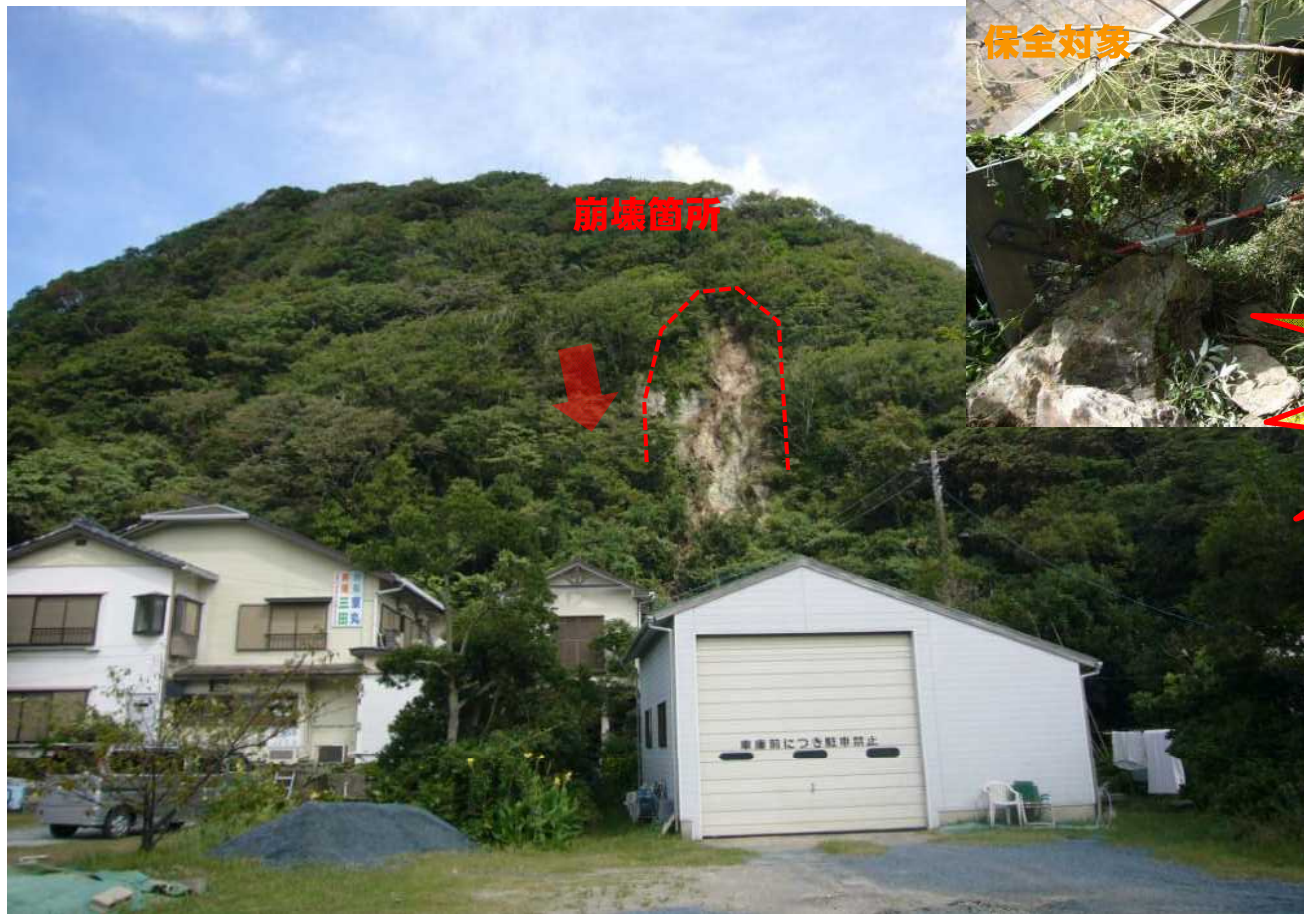
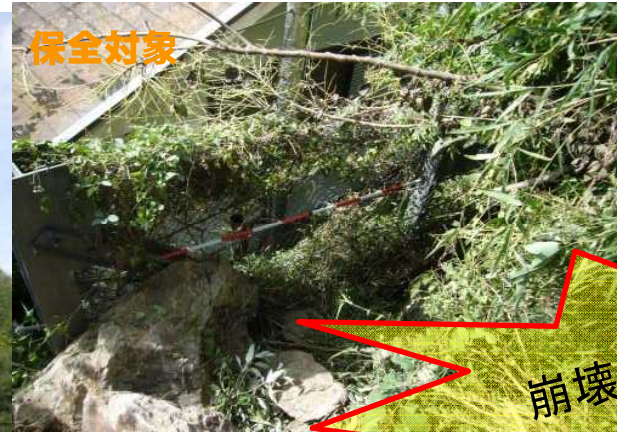
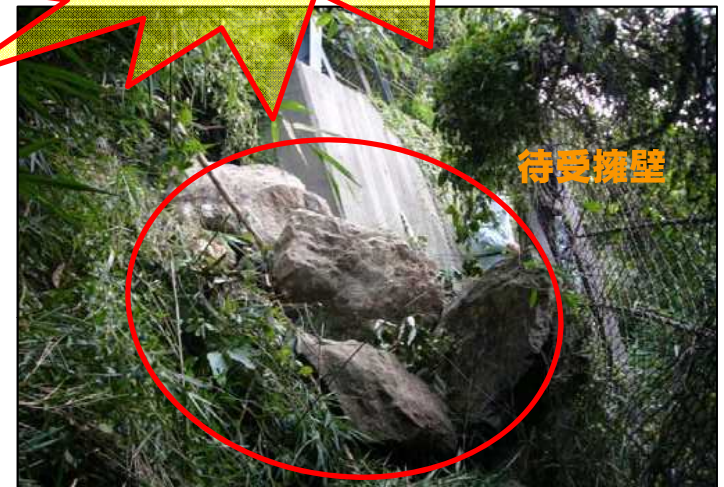
災害発生日：平成24年9月23日  
 降雨状況：連続雨量 53mm（9月23日4時～18時）  
 時間最大雨量 10mm（9月23日14時～15時） ※鋸南観測局  
 崩壊状況：高さ 10.0m 幅 3.0m  
みなみぼうそうし きよなんまち だいろく  
 発生箇所：千葉県南房総市鋸南町大六  
 状況：9月23日の大雨によりがけ崩れが発生したが、待受擁壁が整備（昭和57年施工）されており土砂等を捕捉。被害軽減に効果を発揮した。
