【施設効果事例】鹿児島県奄美市住用町山間

【施設効果事例】静岡県賀茂郡西伊豆町安良里

【施設効果事例】^{たしかわ}滝川(滋賀県大津市北小松)^{おおつし} ^{きたこまつ}

【施設効果事例】小水無沢(岩手県八幡平市松尾寄木)

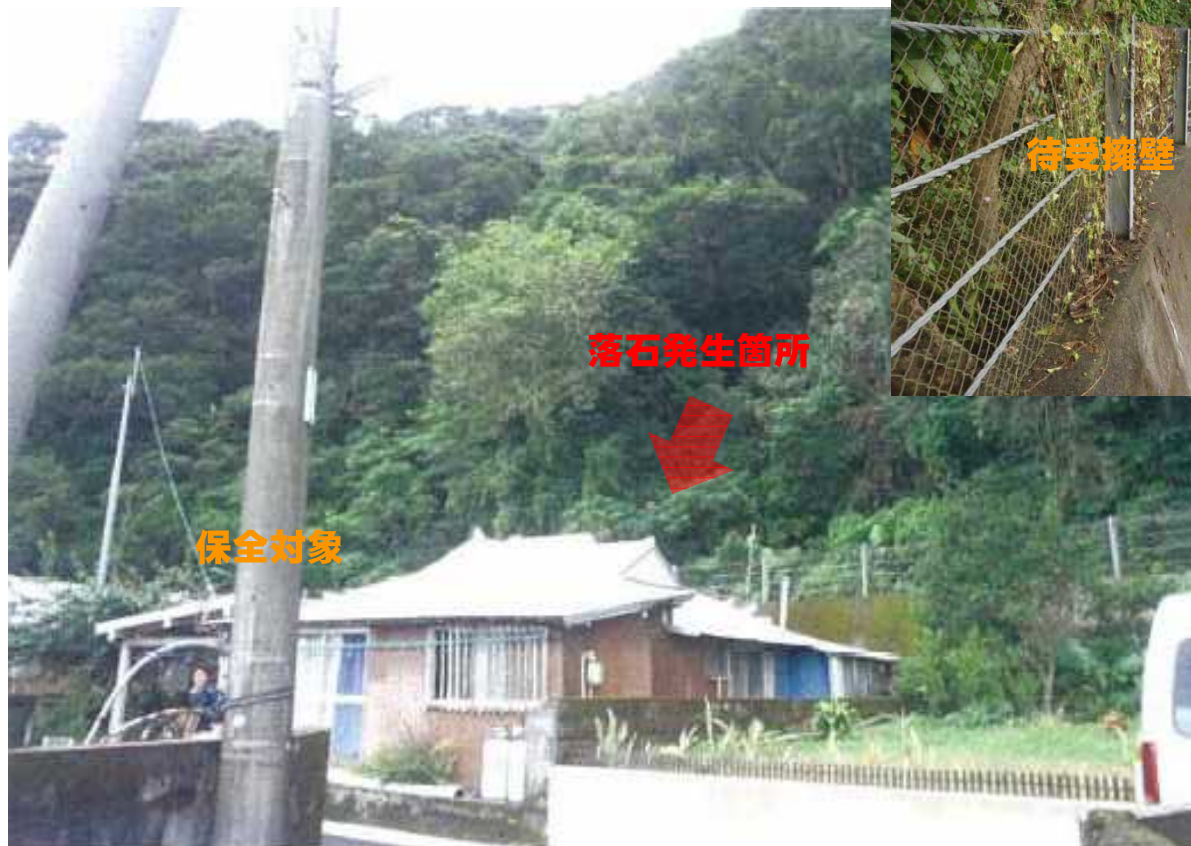
状況：急傾斜地崩壊危険区域内で落石が発生したが、待受擁壁が整備（昭和56年施工）されており落石を捕捉。被害軽減に効果を発揮した。

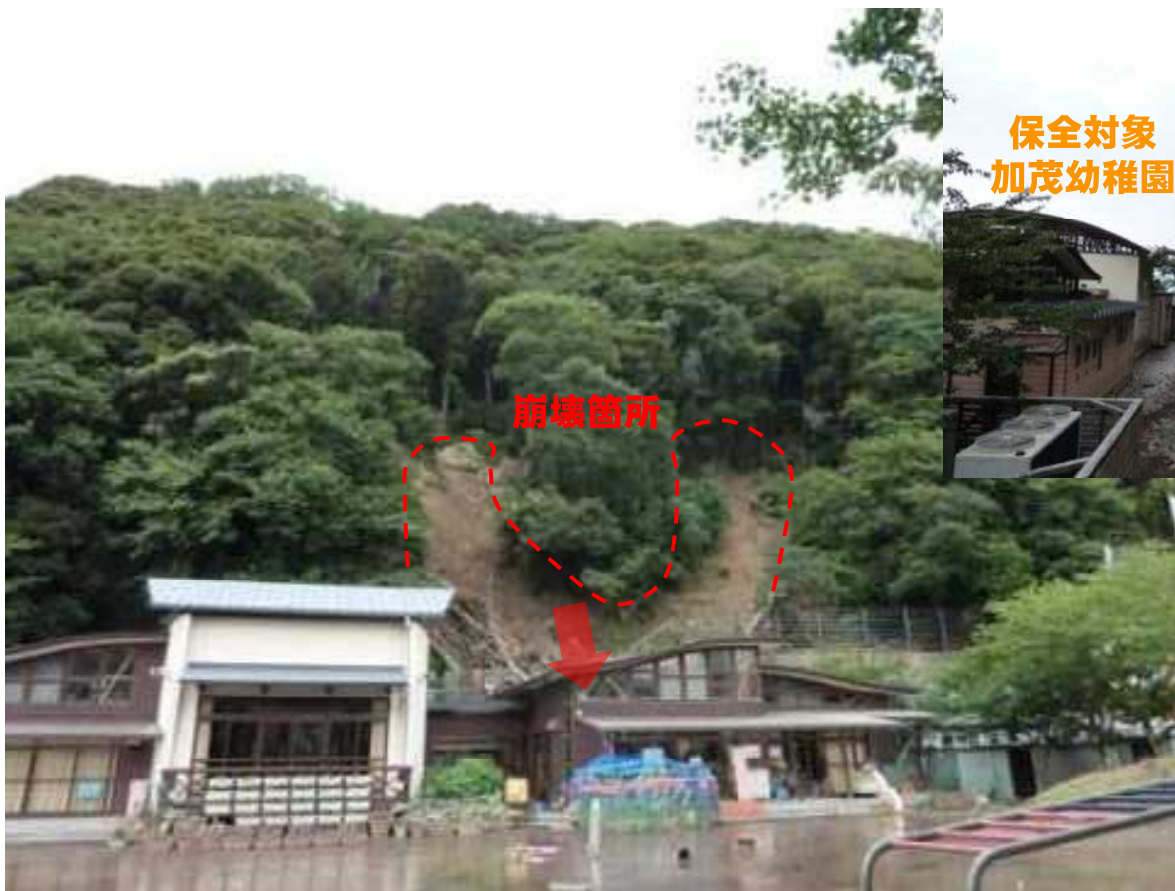
災害発生日：平成25年7月18日
 降雨状況：連続雨量 200mm（7月17日23時～7月18日5時）
 時間最大雨量 98mm（7月18日3時～4時） ※宇久須観測局
かもぐん にしいずちよう あらり
 発生箇所：静岡県賀茂郡西伊豆町安良里
 崩壊状況：高さ 15.0m 幅 15.0m
 状況：7月18日の大雨によりがけ崩れが発生したが、待受擁壁が整備（昭和54年施工）されており土砂等を捕捉。被害軽減に効果を発揮した。

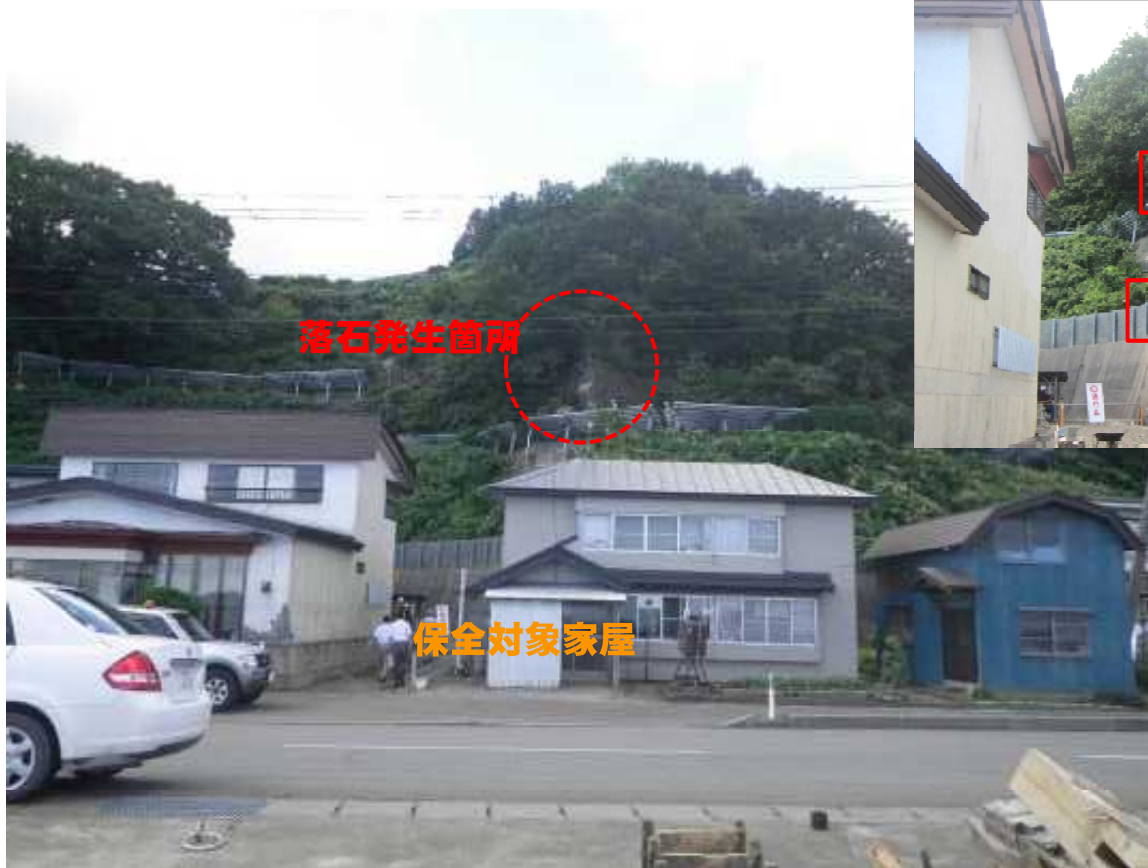
状況：8月25日に落石が発生したが、待受擁壁が整備されており落石を捕捉。被害軽減に効果を発揮した。

落石捕捉!

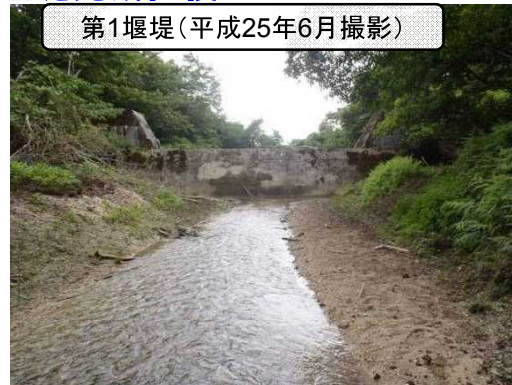
第1堰堤 (平成25年6月撮影)

堰堤完成直後

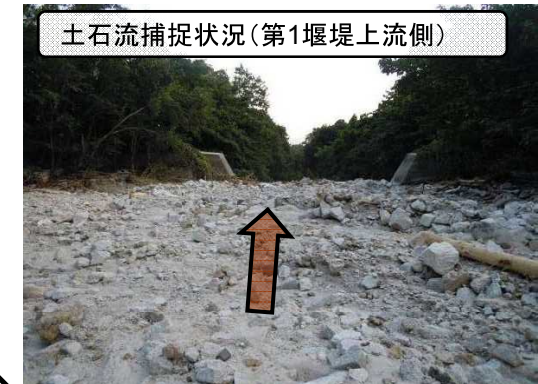
土石流発生直後

土石流捕捉状況 (第1堰堤上流側)

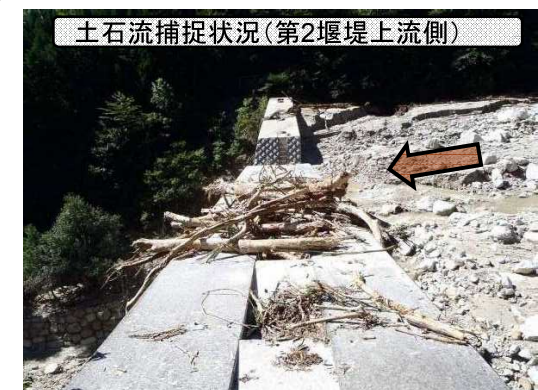
土石流捕捉状況 (第2堰堤上流側)

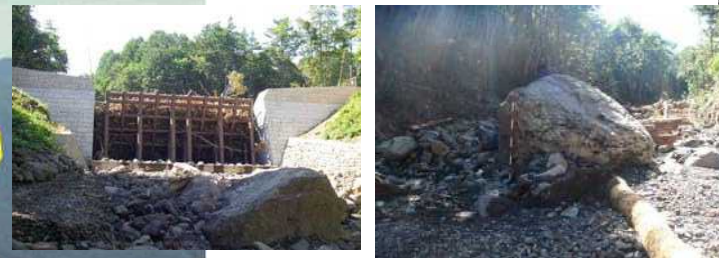
堰堤により捕捉された流木・巨石

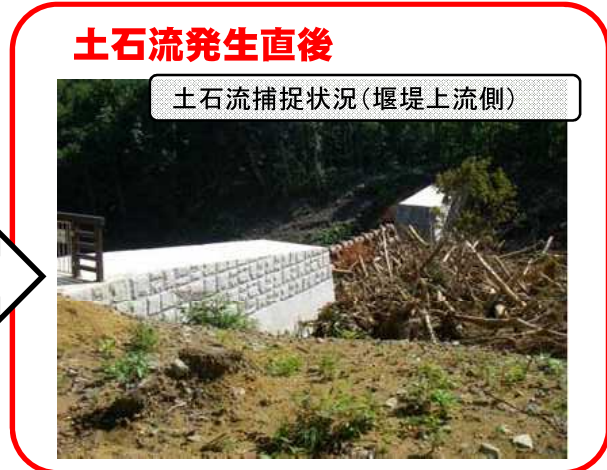
土石流捕捉状況(堰堤上流側)

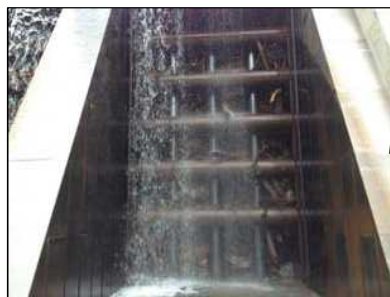
捕捉状況(スリット部)

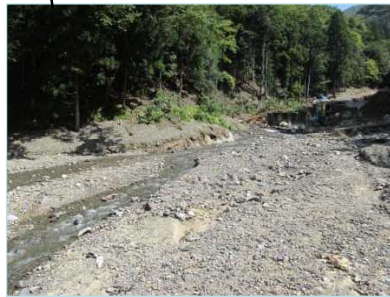
捕捉状況(堆砂敷)
